C/ Sant Mateu, 102-104. Sector El Partidor (Alcoi)

Intervenciones arqueológicas en la provincia de Alicante. 2010

Denominación de la intervención:	C/ Sant Mateu, 102-104. Sector El Partidor
Municipio:	Alcoy / Alcoi
Comarca:	L'Alcoià
Director/codirectores:	Gabriel Guillem García y Carmen Marín Jordá
Equipo técnico:	Enric Paredes (arquitecto técnico)
Autor/autores del resumen:	Gabriel Guillem García
Promotor:	Instituto Valenciano de la Vivienda, S.A. (IVVSA)
Nº de expediente:	2010/0467-A
Fecha de actuación:	16-07-2010 a 18-07-2010
Coordenadas de localización:	X 719.787 – Y 4.285.916
Periodo cultural:	Contemporáneo
Material depositado en:	No se recuperó material arqueológico
Tipo de intervención:	Excavación arqueológica

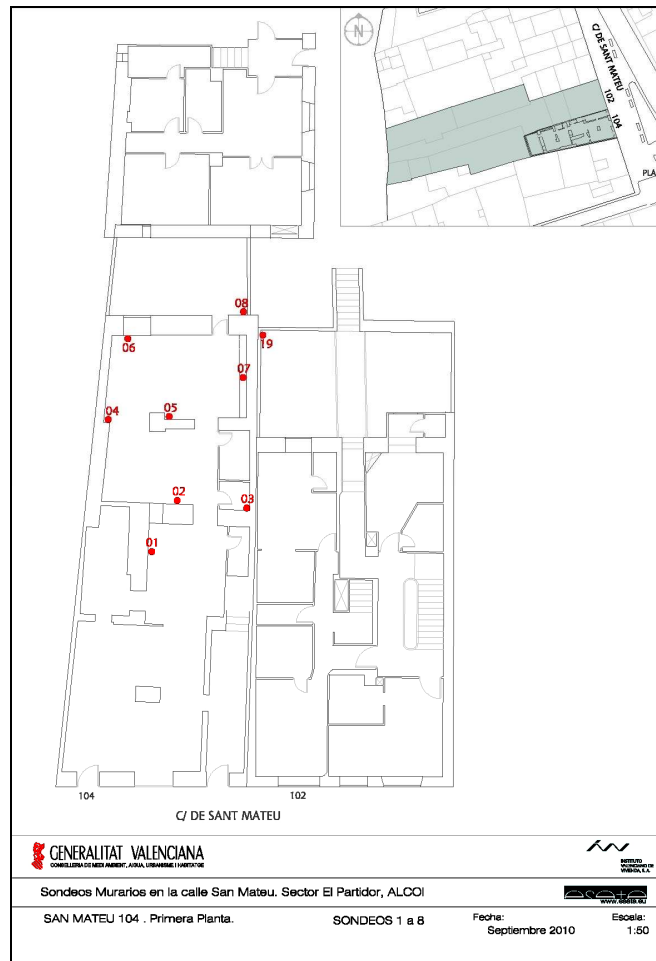
Planta general del inmueble de Sant Mateu, 104.

El análisis del trazado de la planta del edificio sito en Sant Mateu, 104 permite comprobar cómo el muro de carga entre la tercera y la cuarta crujías se dispone formando ángulo recto respecto a la pared medianera izquierda, que pudiera corresponderse con la línea del muro de defensa de la villa, y que éste no se traza de forma paralela al frente de fachada o línea de la calle Sant Mateu, formando una estructura de planta irregular. De este modo, las naves cuarta y quinta del edificio parecen situarse en un momento en que todavía no se ha desarrollado u ordenado el parcelario de la zona, no guardando alineación con la trama urbana de la calle Sant Mateu – placeta Les Eres, por lo que podría tratarse de una construcción primitiva, integrada *a posteriori* en las siguientes fases constructivas.

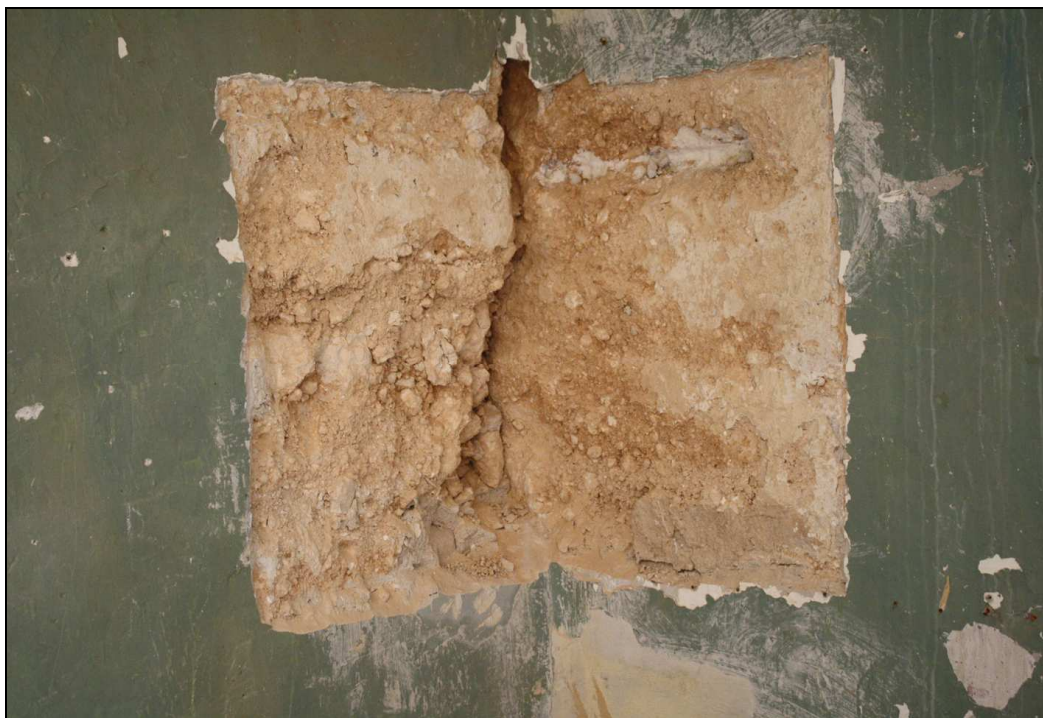
Ángulo de encuentro entre cajonadas de tapial en Sant Mateu, 104.

En el edificio de Sant Mateu, 104 las catas parietales correspondientes a las plantas superiores muestran una construcción regular. La relación entre los muros es alterna, motivada por una única fase de construcción, apreciándose el atado de los muros longitudinales y transversales al trabarse las cajonadas de tapial. En el caso de Sant Mateu, 102, la construcción *ex novo* del inmueble quedaba reflejada en la homogeneidad de la técnica constructiva en los ángulos del edificio, en la solución dada al encuentro entre los tapias de los muros medianeros y de la fachada

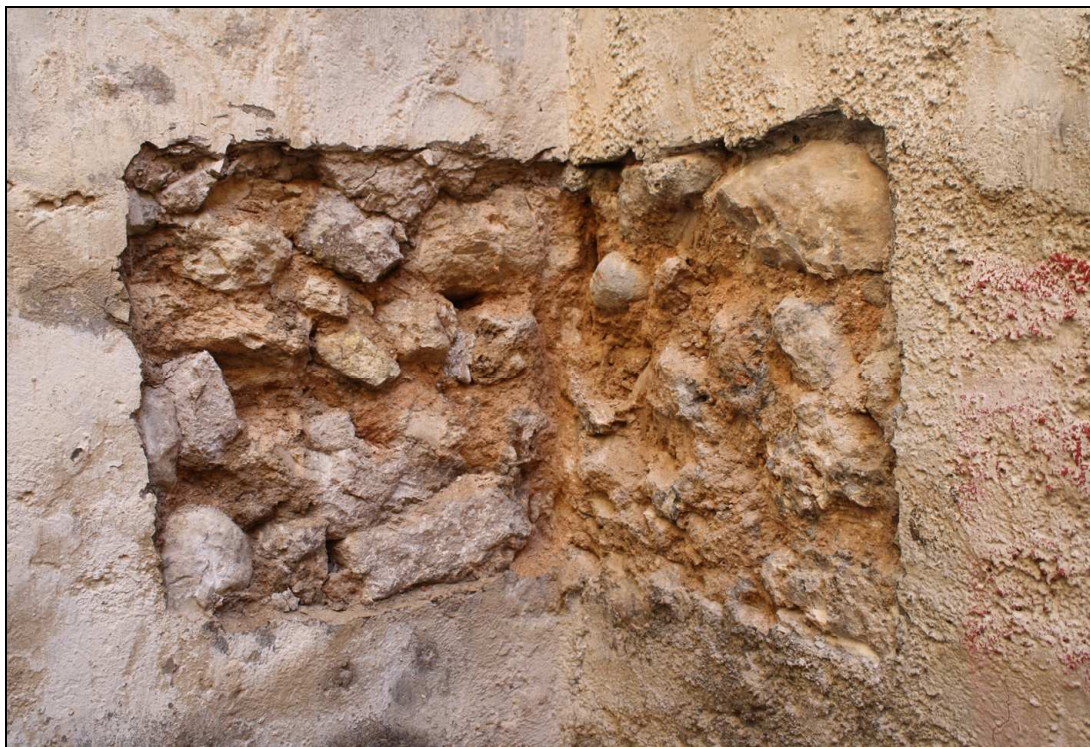
Alzados de mampostería en el ángulo exterior de las plantas inferiores de Sant Mateu, 104.

posterior. Se formó para ello un machón de esquina de mampostería en la que se emplearon algunos sillarejos de piedra tosca. Las fábricas de tapial y mampostería se combinaron adosándose y trabándose entre sí para dar solidez al punto de unión de los ángulos de los muros.

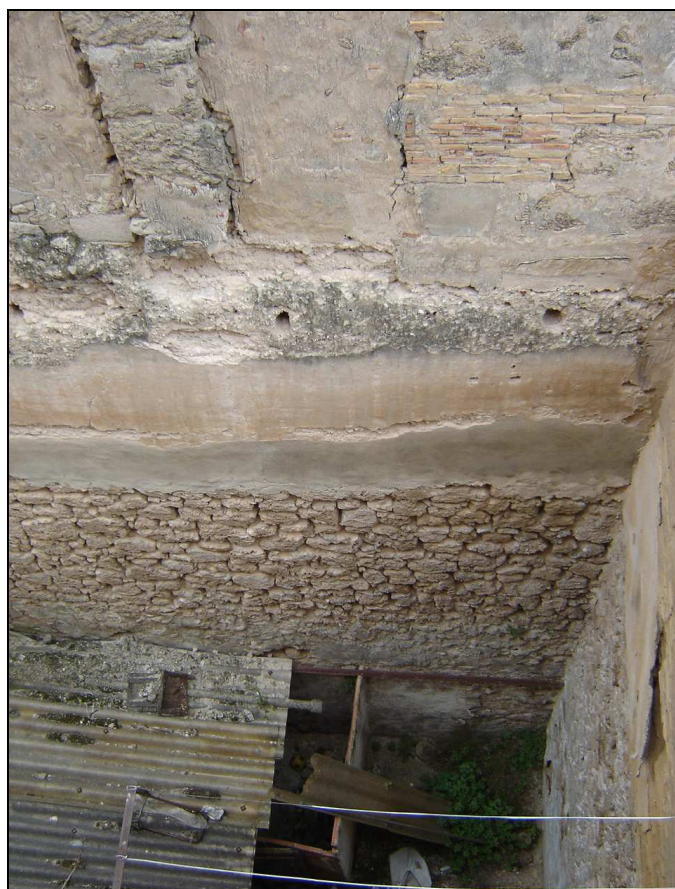
Superposición de tapiales sobre el muro de contención de mampostería que forma el patio de Sant Mateu, 104.

En el caso de la construcción de Sant Mateu, 104 se documentó la formación del muro de la medianera izquierda y del muro de la fachada posterior, hasta la altura del forjado de la segunda planta, con una fábrica de mampostería homogénea, caracterizada por el empleo de cantos de calibre mediano –entre 0,15 y 0,20 m–. El sondeo 08 (Planta Baja), situado en el ángulo anterior derecho del patio posterior,

permitió conocer que esta fábrica de mampostería presentaba continuidad con el muro de contención de la plataforma de terreno posterior a Sant Mateu, 102.

Sobre esta fábrica se observó la elevación del muro de contención de la plataforma con mampuestos de piedra tosca. Se estableció, con estos indicios, que respondía a una misma fase de construcción la creación del espacio del patio posterior y la elevación de la planta baja y primera de la cuarta y quinta crujías del inmueble. Observándose variaciones en el color del mortero y en el calibre de los cantos de los muros en los distintos sondeos realizados, debido a la distinta procedencia de los materiales de construcción.
