**Passeig de la Trinitat, C/ Ancha, Pl. del Carreter y Pl. de Nuestra
Señora de la Soledad (Castalla)**

Intervenciones arqueológicas en la provincia de Alicante. 2010

Denominación de la intervención:	Passeig de la Trinitat, C/ Ancha, Pl. del Carreter y Pl. de Nuestra Señora de la Soledad
Municipio:	Castalla
Comarca:	L'Alcoià
Director/codirectores:	Juan Antonio Mira Rico y José Ramón Ortega Pérez
Equipo técnico:	—
Autor/autores del resumen:	Juan Antonio Mira Rico y José Ramón Ortega Pérez
Promotor:	Excm. Ajuntament de Castalla
Nº de expediente:	2010/0497-A (SS.TT. A-2010-197)
Fecha de actuación:	23-09-2010 a 25-11-2010
Coordenadas de localización:	X 702.742 – Y 4.274.549
Periodo cultural:	Contemporáneo
Material depositado en:	No se recuperó material arqueológico
Tipo de intervención:	Seguimiento arqueológico

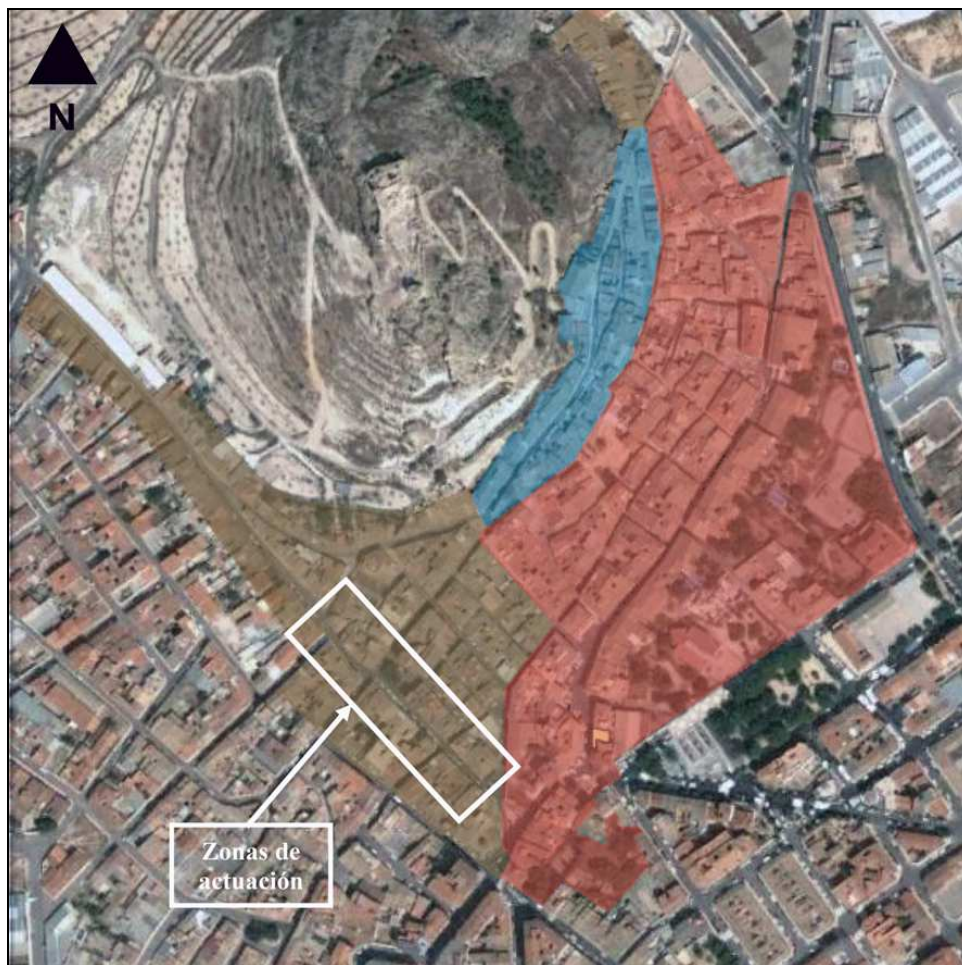
Fases del centre històric: azul (ss. XIII-XV); rojo (ss. XVI-XVII) y marrón (ss. XVIII-XIX).

tiene como consecuencia un grave desconocimiento histórico del mismo. Hipotéticamente, las áreas de intervención podrían situarse, cronológicamente hablando, en los siglos XVIII y XIX. En estos momentos se produce la expansión de la población hacia el norte y el oeste. Como en siglos anteriores, la trama urbana también es regular, con calles y plazas más anchas, caso de la plaça del Carreter o el carrer Punta de la Penya, que conectan con espacios y construcciones edificadas con anterioridad (Mira Rico, 2005).

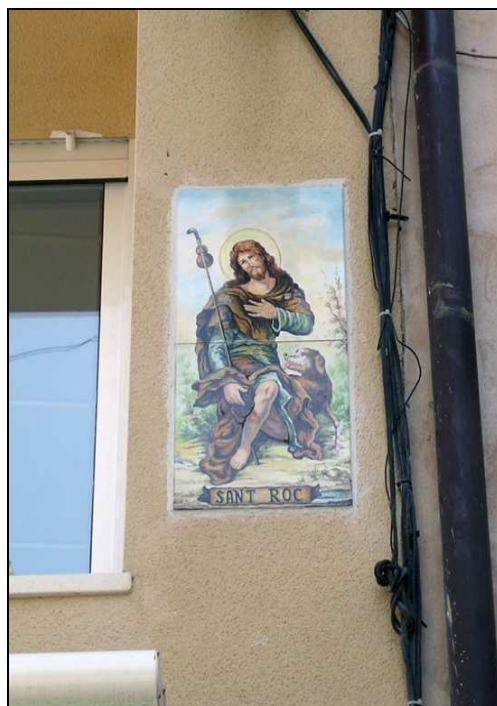
Retablo cerámico de Sant Roc. Plaça del Carreter, 7.

Excepción, en cuanto a conocimiento se refiere, son los dos retablos cerámicos localizados en la plaça del Carreter, dedicados ambos a Sant Roc. El primero de ellos se encuentra en el nº 7 de la citada plaza. Se trata de un retablo vertical de dos piezas con la figura de Sant Roc con aureola en su cabeza, sujetando en su brazo derecho el bastón con calabacín, arrodillado y mostrando la llaga en su rodilla derecha. Junto a él se encuentra el perro. El cielo está nublado. Carece de orla y de hornacina y está realizado con los colores amarillo, ocre, rojo, azul, verde y blanco. Posee la inscripción "SAN ROQUE" en la base de la pieza inferior del retablo. Sus dimensiones son de 40 x 20 cm (20 x 20 cm para cada una de las piezas que lo conforman). Puede datarse a comienzos del siglo XXI. El segundo retablo, situado en el nº 10, presenta características similares. También posee forma vertical y la figura de Sant Roc se encuentra arrodillada y mostrando la llaga en su rodilla. Junto a él se encuentra el perro tumbado, y el bastón y calabacín en el suelo. El cielo presenta nubarrones y al fondo se aprecia una iglesia. Carece de orla y está realizado con los colores amarillo, ocre, rojo, azul, verde y blanco. Posee la inscripción "SAN ROQUE" sobre la piedra de la hornacina. La hornacina presenta una faja recta de hormigón y base de piedra caliza. Sus dimensiones son 40 x 60 cm. Tiene un total de 6 piezas de 2 x 3; las dimensiones de cada pieza individualizada son 20 cm. Cronológicamente se puede situar hacia 1950 (Cerdá y Segura, 1983; Segura Martí, 1991).

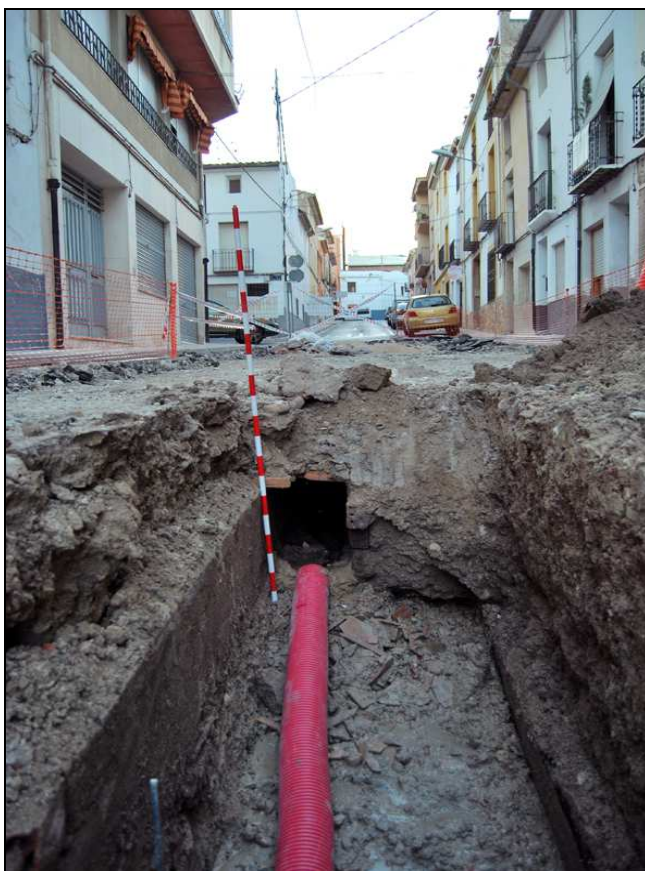
Detalle de la zanja de la calle Ancha.

- *Passeig de la Trinitat:*
Apertura de una zanja, de 2 x 1,1 m y 1,05 m de longitud.
Construcción de 7 pozos de registro, de 1,8 x 1 x 4 m.
Construcción de 22 acometidas para las viviendas, de 1,84 x 1,1 m.
- *Calle Ancha:*
Apertura de una zanja, de 2 x 1,1 m y 45 m de longitud.
Construcción de 4 pozos de registro, de 1,8 x 1,1 m.
Construcción de 13 acometidas para las viviendas, de 1,84 m x 1,1 m.

Los trabajos de obras de repavimentación, supresión de barreras arquitectónicas, adecuación paisajística y renovación de la red de alcantarillado desarrollados en el passeig de la Trinitat y la calle Ancha no han afectado a ningún bien cultural de Castalla. Durante el seguimiento arqueológico se ha constatado la existencia de canalizaciones de agua, cuya cronología hay que situar entre los años 60 del siglo XX, caso de la calle Ancha, y finales del siglo XX, caso del passeig de la Trinitat.
