Laderas del penyal del castell de Castalla

Intervenciones arqueológicas en la provincia de Alicante. 2011

Denominación de la intervención:	Laderas del penyal del castell de Castalla
Municipio:	Castalla
Comarca:	L'Alcoià
Director/codirectores:	Juan Antonio Mira Rico y José Ramón Ortega Pérez
Equipo técnico:	Rosa M ^a López Martínez, Antonio Martínez Castelló, Juan José Mataix Albiñana, Inmaculada Reina Gómez y Samuel Serrano Salar (ARPA Patrimonio, S.L.)
Autor/autores del resumen:	Juan Antonio Mira Rico
Promotor:	Excm. Ajuntament de Castalla
Nº de expediente:	2010/0087-A (SS.TT. A-2009-205)
Fecha de actuación:	22-07-2010 a 21-02-2011
Coordenadas de localización:	X 702.804 – Y 4.274.870
Periodo cultural:	Ibérico, romano, islámico, bajomedieval, moderno, contemporáneo
Material depositado en:	Museo Arqueológico de Alicante (MARQ)
Tipo de intervención:	Seguimiento arqueológico, excavación arqueológica, consolidación

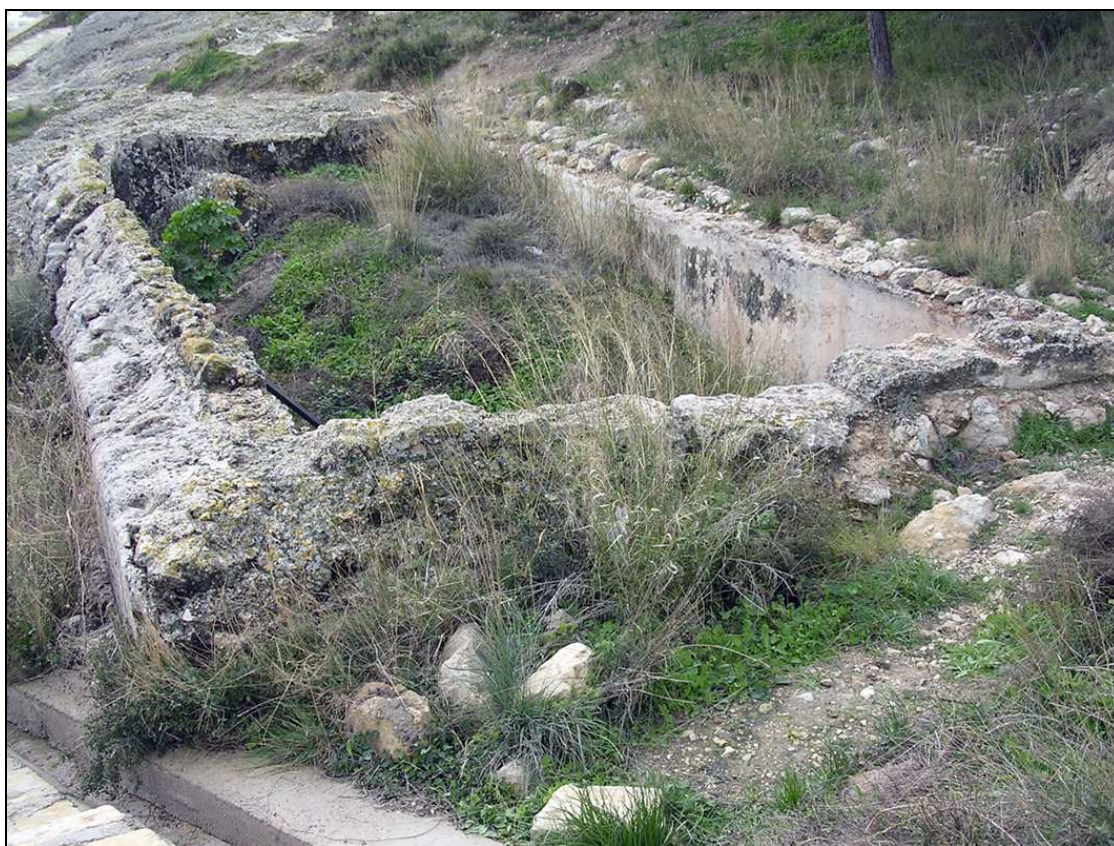
altura, con la huella de un costal que permitía agarrar las tapias para el encofrado del muro (Ortega y Esquembre, 2010: 94, fig. 3.96). El interior se halla enfoscado con cal hidrófuga. Presenta estado de ruina avanzado, con grietas de gran tamaño, en la esquina sureste y en el muro norte del aljibe.

Vista del aljibe antes de iniciar la excavación arqueológica.

Tras comprobar el peligro de derrumbe que presentaban los muros este y sur del aljibe, se decidió enlazar los trabajos de restauración geológica con la excavación y consolidación de los muros dañados del depósito de agua. Así pues, la intervención realizada ha consistido en la excavación manual de su interior: unos 78 m³ de tierra, piedras y bloques rocosos de gran tamaño que, prácticamente, colmataban el aljibe.

Por otro, la actuación ha servido para continuar con la recuperación social del aljub de la vila y, por extensión, de la vila de Castalla. Aunque no se han documentado restos de la bóveda u otros restos constructivos asociados al aljibe, salvo fragmentos de mortero de cal, se ha evitado el derrumbe de los muros dañados mediante la excavación del interior del aljibe y la construcción de un cubo de mampostería.

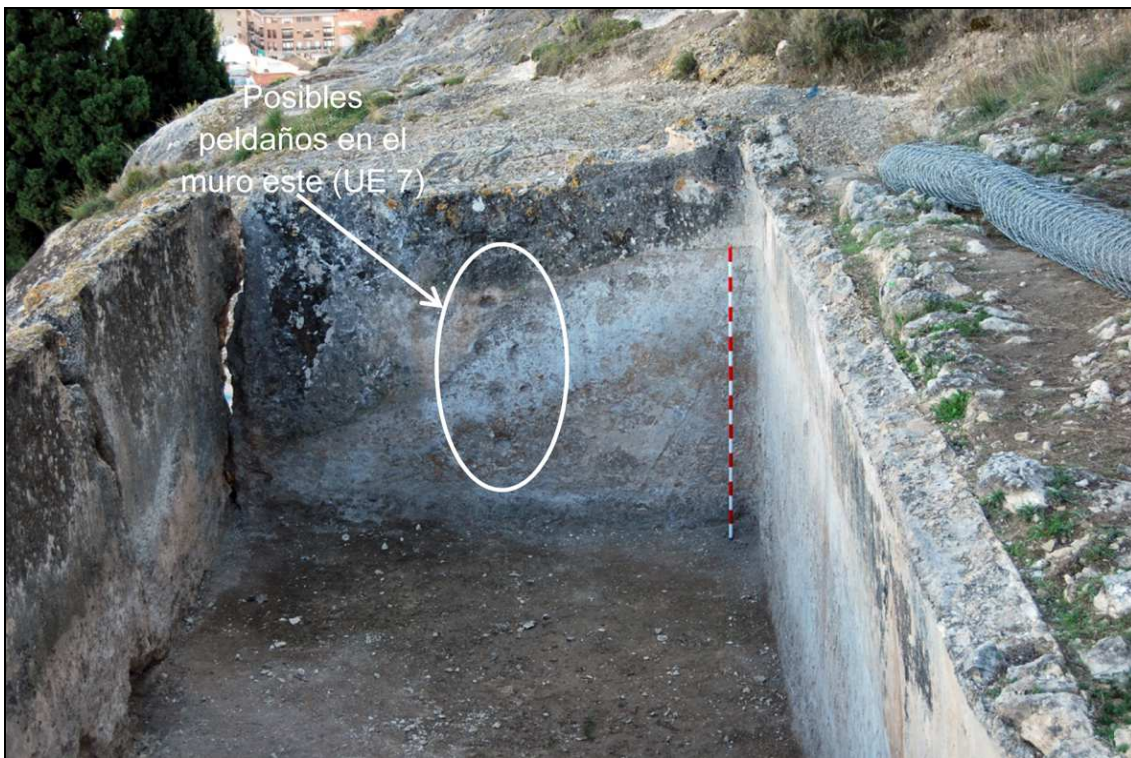
La intervención arqueológica ha permitido documentar en el muro sur (UE 7) 6 posibles peldaños. Cuatro de ellos están colocados de forma simétrica, lo que le da sensación de “escalera”. Y aunque de dimensiones reducidas, los peldaños permiten introducir un pie en el interior de los mismos para poder descender o ascender

Vista del muro sur del aljibe con los posibles peldaños.
