**Rehabilitación del castillo de Petrer. Interior y explanada del castillo**  
Fernando E. Tendero Fernández

*Actuaciones arqueológicas en la provincia de Alicante. 2008*

| <b>Nombre de la intervención:</b> | <b>Rehabilitación del castillo de Petrer. Interior y explanada del castillo</b> |
| <b>Tipo de intervención:</b> | Seguimiento arqueológico |

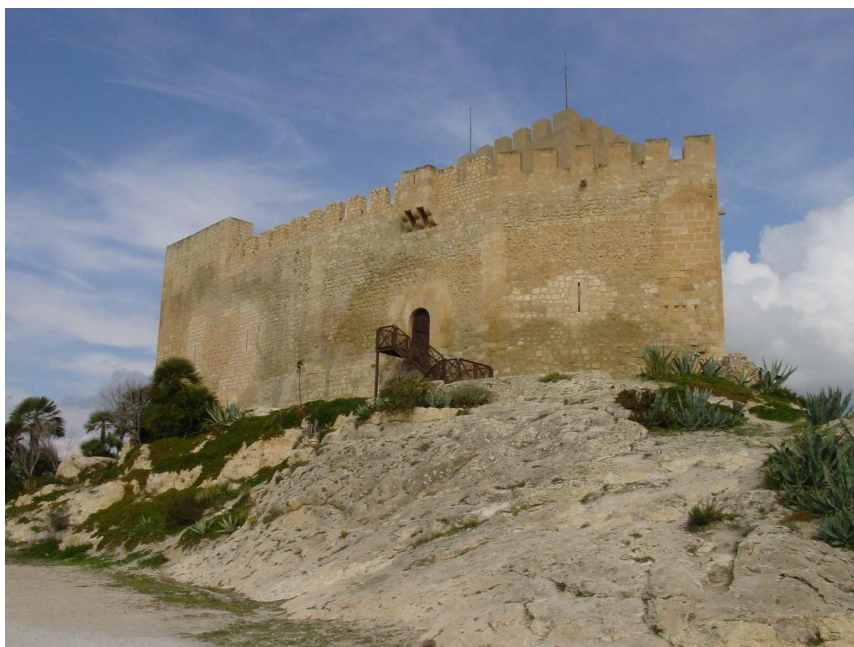
Vista del castillo antes de la rehabilitación

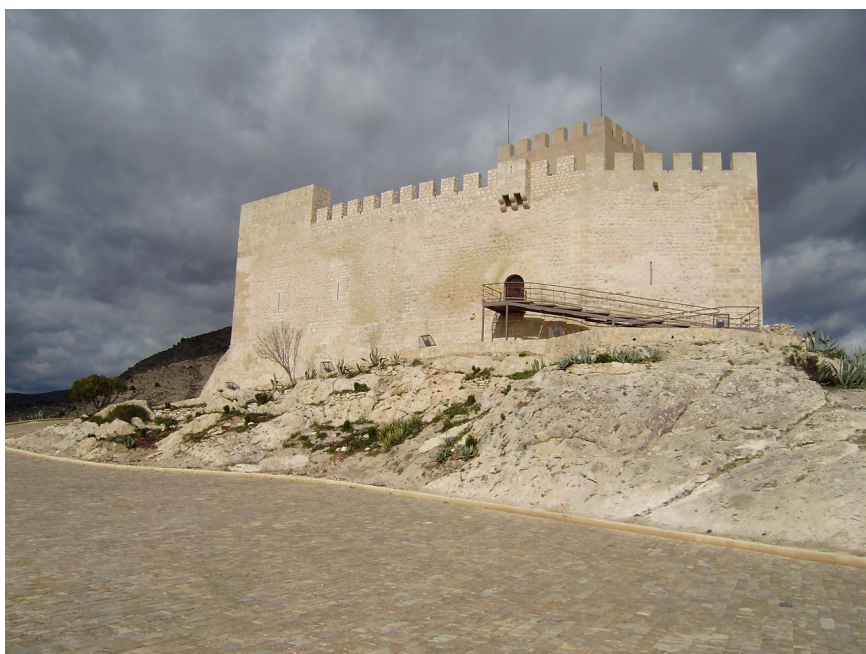
La explanada del castillo está situada entre la alcazaba o parte superior y la muralla donde están excavadas las casas-cueva. En la actualidad, es una superficie llana de tierra y gravilla, de aproximadamente 1500 m<sup>2</sup>, utilizada como aparcamiento para las visitas al castillo, lo que hace que se deteriore tanto por el paso de los vehículos como por el arrastre de agua de lluvia.

Explanada y exterior del castillo tras la restauración

Esta amplia zona se va a pavimentar, colocando también bolardos que limiten el acceso de los vehículos para evitar su deterioro.

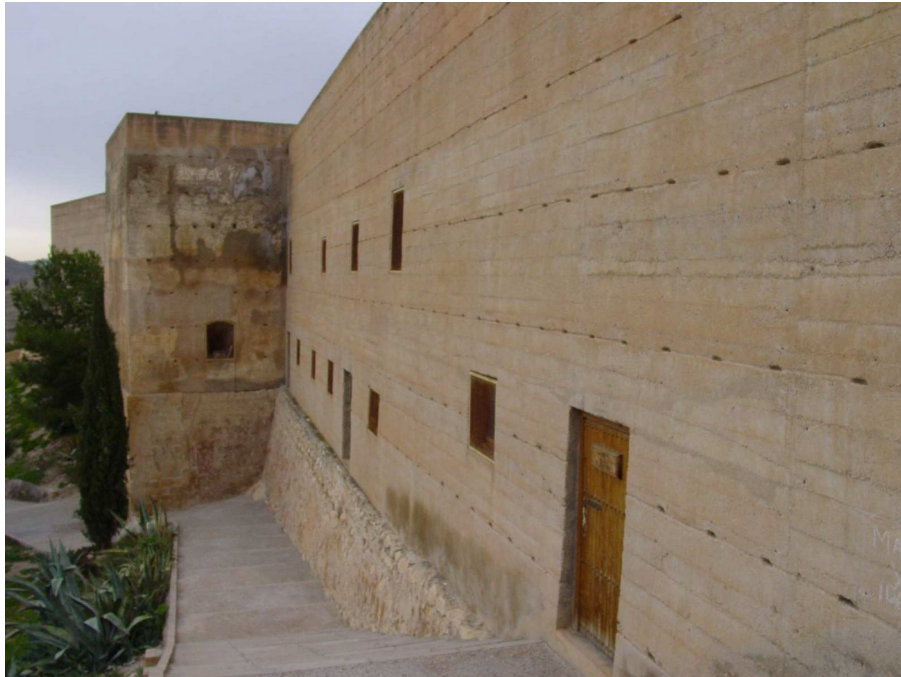
Exterior de las casas-cueva de la muralla

Esta actuación en las casas-cueva, comenzó con un decapado de los enlucidos de las paredes y techos de las estancias, para darles un tratamiento de impermeabilización adecuado para contrarrestar los efectos de la lluvia, con las consiguientes filtraciones y humedades de las salas, sobre todo las superiores. También se han tratado las paredes de las habitaciones para evitar las condensaciones y mitigar la acción de la salinidad del entorno y otros agentes medioambientales. En las salas donde los deterioros de la humedad eran irreversibles se ha optado por sanear las paredes y crear unas cámaras de ventilación con rejillas de aire. Así mismo, se ha sustituido el pavimento de losetas cerámicas y suelo de hormigón, se ha renovado el aseo existente en una de las habitaciones, se ha reforzado y redistribuido la instalación eléctrica para instalar un sistema de seguridad, y se han sustituido las ventanas y puertas existentes.
