Actuaciones arqueológicas en la provincia de Alicante. 2003

Nombre de la intervención:	Calle Abad Nájera, 8
Municipio:	Alicante / Alacant
Comarca:	L'Alacantí
Director:	Eduardo J. López Seguí (ALEBUS, S. L.)
Equipo técnico:	José Alberto Pastor Sirvent y Alicia Pastor Mira (arqueólogos), Pascual Asensi Langlois (delineante), Fernando Gomis Ferrero, Gustavo García Suárez y Sergio Llopis García (peones de arqueología)
Autor del artículo:	José Alberto Pastor Sirvent
Promotor:	Grupo Delta Construcción de Ideas, S. L.
Autorización:	2003/0821-A
Fecha de la actuación:	2/12/2003 – 22/12/2003
Coordenadas localización:	Centro urbano
Periodo cultural:	Contemporáneo
Material depositado:	MARQ. Museo Arqueológico
Tipo de intervención:	Excavación de salvamento

DESARROLLO DE LA INTERVENCIÓN

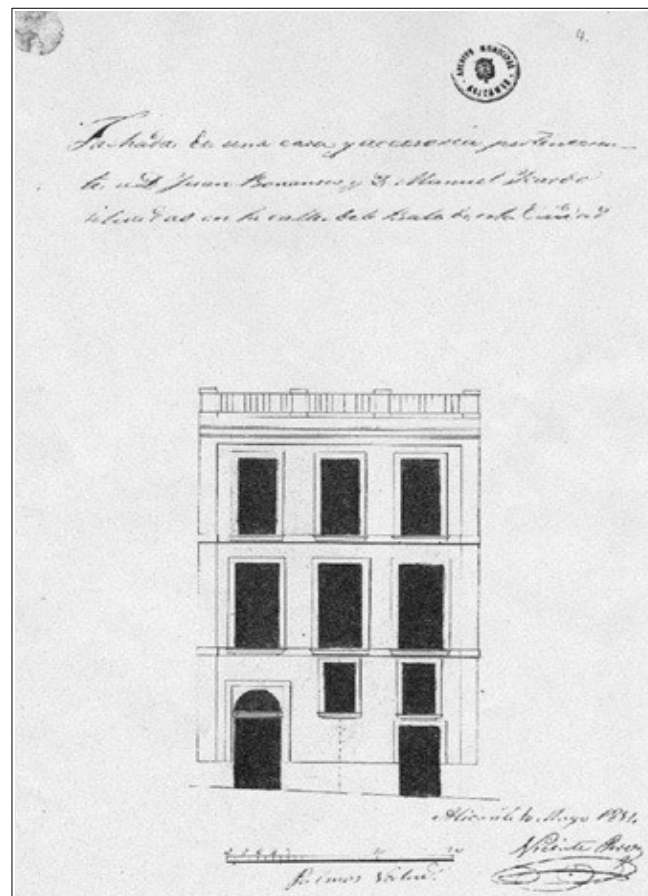
Alzado según proyecto de reedificación de 1854

La construcción más antigua de la que tenemos noticias, gracias a un documento del Archivo Municipal de Alicante, es una casa con una accesoria anterior a 1854; es decir, dos espacios de diversa categoría pertenecientes a

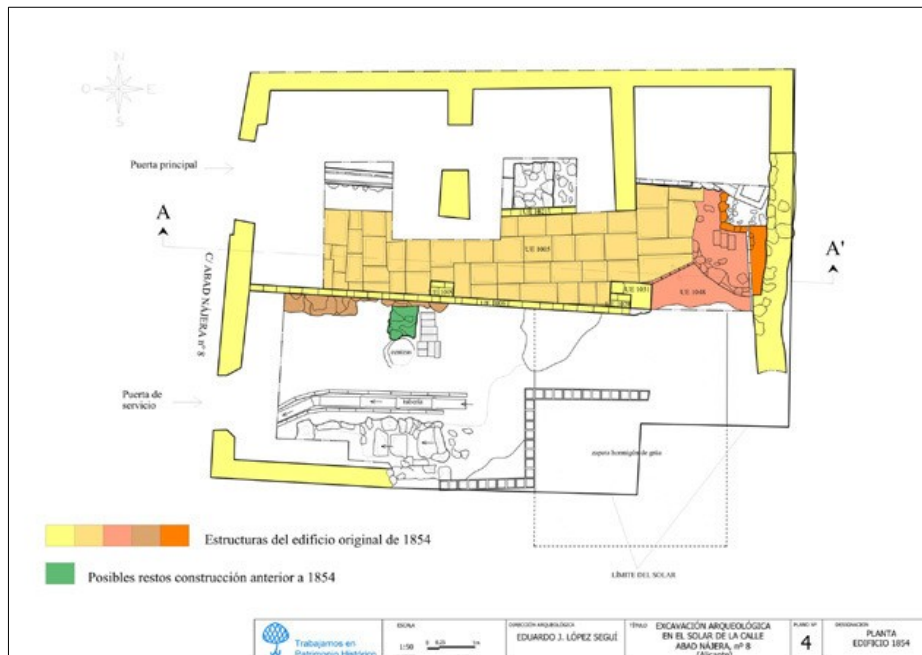
Planta general del solar

La excavación ha sido dividida en dos sectores (sector A y sector B) debido a un desnivel de unos 1,53 m existente en el interior del solar. El muro UE 1006 hace de separador entre ambos desniveles.

SECTOR A: Comprende la mitad norte de la excavación. Tiene una superficie original de hormigón de cemento a una cota inicial que varía entre 0,00 y -0,24 m. Se encuentra al norte del muro UE 1006.

En este sector hemos diferenciado 3 salas, atendiendo a los muros perpendiculares a la medianera norte, los cuales aún conservan cierto alzado. Han sido nombradas, de oeste a este, como Sala I, Sala II y Sala III.

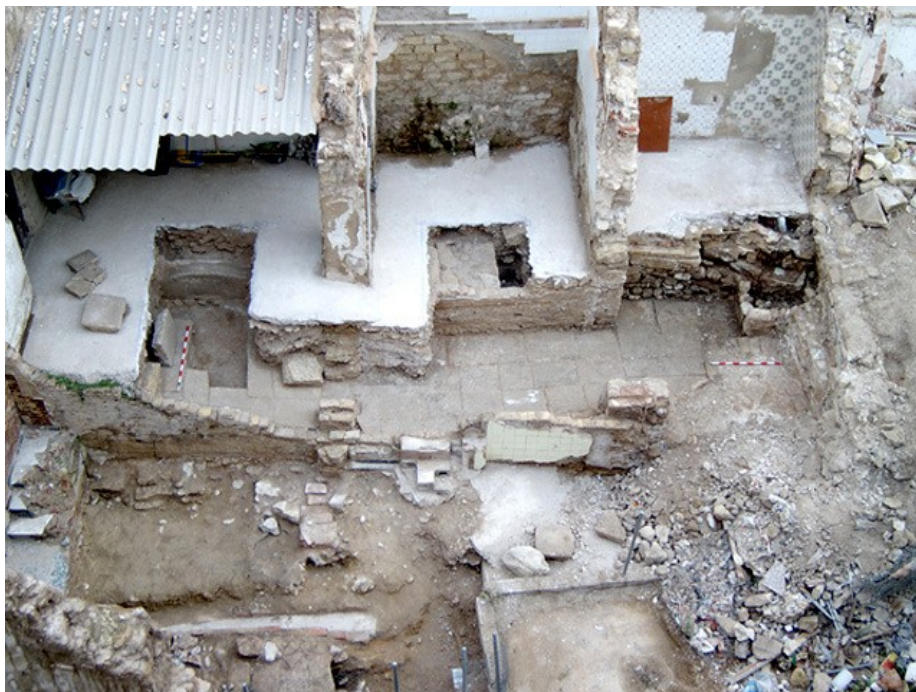
Vista general de la excavación
