**Plaza de Santiago esquina calle Capitán López Tarruella – Casa Palao (Villena)**  
Luz Pérez Amorós

*Actuaciones arqueológicas en la provincia de Alicante. 2007*

Con motivo del proyecto arquitectónico “Acondicionamiento del edificio para aulas del Conservatorio de Música”, hemos realizado un sondeo arqueológico en el inmueble situado en la plaza de Santiago, n.º 5, incluido en el casco histórico de la ciudad.

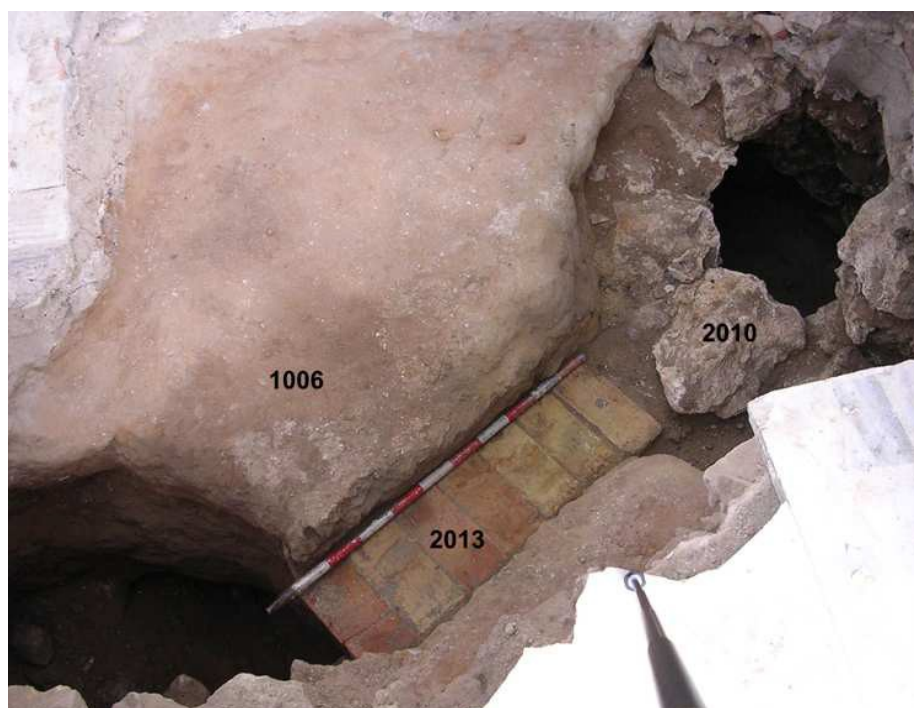
Proceso de excavación arqueológica

Tras levantar el pavimento actual hemos registrado un primer estrato de zahorra y un segundo de relleno formado por tierra, piedras, yeso, fragmentos de ladrillos macizos, tejas y algunas cerámicas contemporáneas. Entre estos componentes hay que destacar la presencia de un fragmento de baldosa

En resumen, hay que destacar la presencia de cuatro pavimentos, uno de ellos asociado a una pared de mampostería y una escalera de ladrillos, dos canalizaciones también de ladrillos superpuestas, que conectan dos pozos de agua, y una tercera del mismo tipo que conduciría el agua de lluvia desde la calle al pozo S del área excavada.

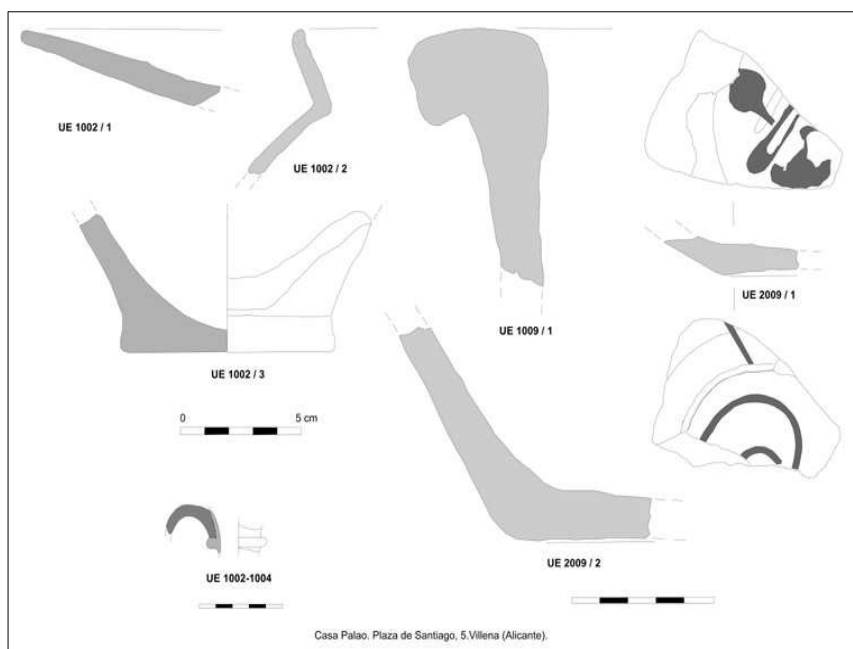
Materiales arqueológicos aparecidos durante la excavación
