Torre de Aguiló (Villajoyosa)

Actuaciones arqueológicas en la provincia de Alicante. 2009

Nombre de la intervención:	Torre de Aguiló
Municipio:	Villajoyosa / La Vila Joiosa
Comarca:	La Marina Baja / La Marina Baixa
Directora:	Silvia Yus Cecilia
Equipo técnico:	—
Autora del artículo:	Silvia Yus Cecilia
Promotor:	Ayuntamiento de Villajoyosa
Autorización:	2009/0731-A
Fecha de la actuación:	8/2009 – 9/2009
Coordenadas localización:	30SYH467675
Periodos culturales:	Moderno y contemporáneo
Material depositado:	Museo Municipal de Arqueología y Etnología
Tipo de intervención:	Excavación arqueológica

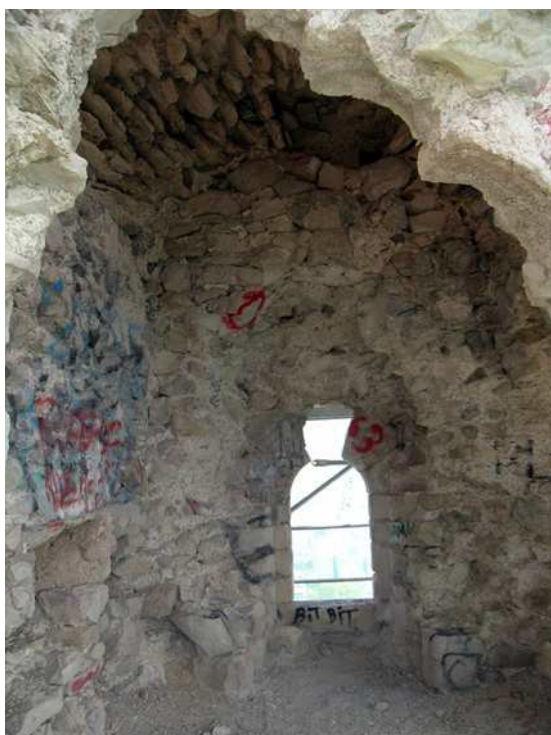
Vista del interior de la Torre de Aguiló

El interior de los muros está relleno con aparejo de piedra irregular, predominando las piedras de tamaño pequeño, trabadas con tongadas de mortero de cal. El interior de la torre también está delimitado por un paramento de mampuestos medianos dispuestos en hiladas. La base es maciza, rellena con depósitos de piedras de diferentes tamaños alternas con estratos de tierra compactada y lechadas de argamasa para conferirles solidez, como si de un tapial calicostrado se tratase.

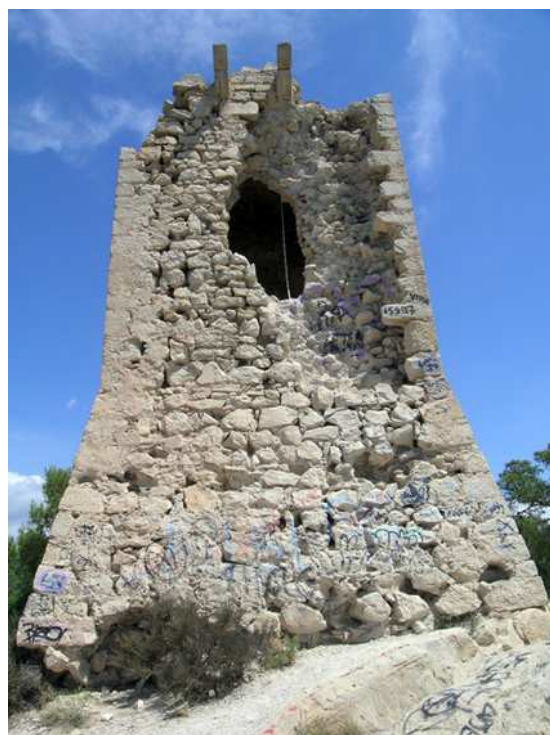
Vista del exterior de la Torre de Aguiló

Morfológicamente, la Torre de Aguiló es de planta cuadrada, con base alamborada y cuerpo recto. El material constructivo son las piedras calizas del lugar, trabadas con mortero de cal. La cal utilizada en la mezcla de la argamasa se produce en una pequeña calera sita al NE, en las inmediaciones de la torre. El mortero se caracteriza por tener un color gris blanquecino y por el empleo, como aglutinantes, de gravas y pequeñas brechas del lugar que le confieren un acabado más tosco y resistente.

En las esquinas se utilizan sillares de labra irregular que traban, perfectamente, con los mampuestos de tamaño medio dispuestos en hiladas para el levantamiento de los paramentos exteriores de la torre. Todo el conjunto edilicio estaba enfoscado con la argamasa de cal, sobre la que ha crecido un hongo que le confiere un color más oscuro al mortero.

A la torre se accede por una puerta de medio punto definida por sillares, que se localiza en la mitad superior, a la altura de la planta de ocupación en el lienzo NO. Como elementos defensivos, se han conservado dos cañoneras en los paramentos NE y SO, así como los tiros de las buzoneras en cada uno de sus flancos. En el frente SE aparecen las molduras que formaban el matacán, aunque es muy probable que esta no fuese su localización original. Se mantiene su emplazamiento para no transformar la estética de la torre actual, conocida con este aspecto desde el siglo XIX.

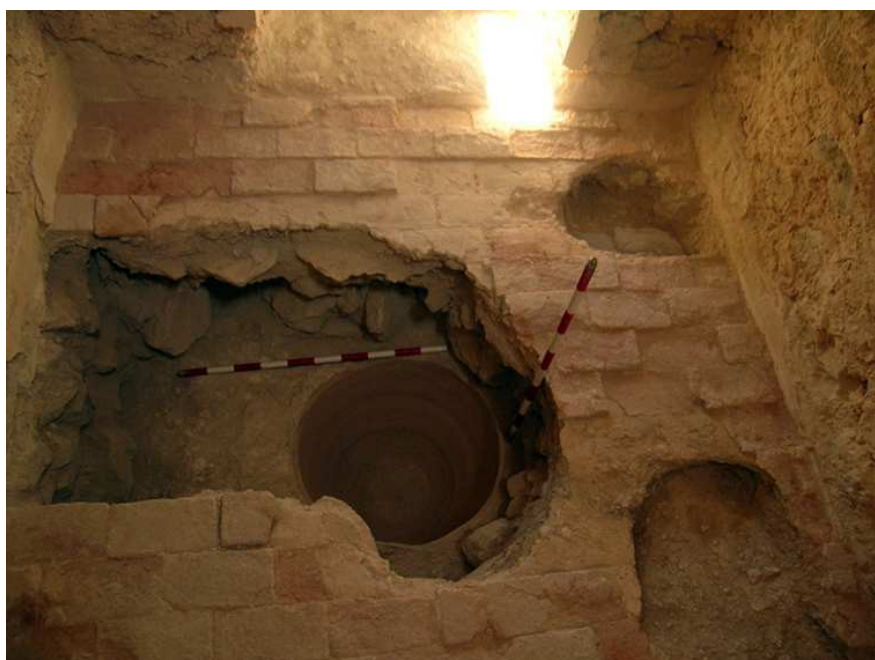
Detalle de la tinaja localizada bajo el pavimento en el interior de la torre

Significativamente, carece de aljibe de agua, sustituyendo al depósito una tinaja. Han desaparecido las bajantes para la recogida de las pluviales para rellenar el contenedor de agua, pero no es de extrañar, dada la pequeña capacidad de almacenaje.

La pieza no se conserva completa, tan solo la mitad inferior del cuerpo, que parece hallarse *in situ* porque está sujeta con mortero de cal blanco. Ningún fragmento del borde de la pieza es recuperado en los rellenos del corte de excavación. Ni evidencia alguna de la existencia de un sistema de canalización para la recogida de pluviales de la cubierta, que bien puede deberse al deterioro y transformación de la torre. Aunque tampoco se trata de un recipiente grande como para que funcionase como depósito de lluvia, dado que el volumen que puede contener es muy pequeño.
