**Calle Església, 28 (Callosa d'en Sarrià)**

*Actuaciones arqueológicas en la provincia de Alicante. 2006*

| <b>Nombre de la intervención:</b> | <b>Calle Església, 28</b> |
| <b>Tipo de intervención:</b> | Seguimiento arqueológico |

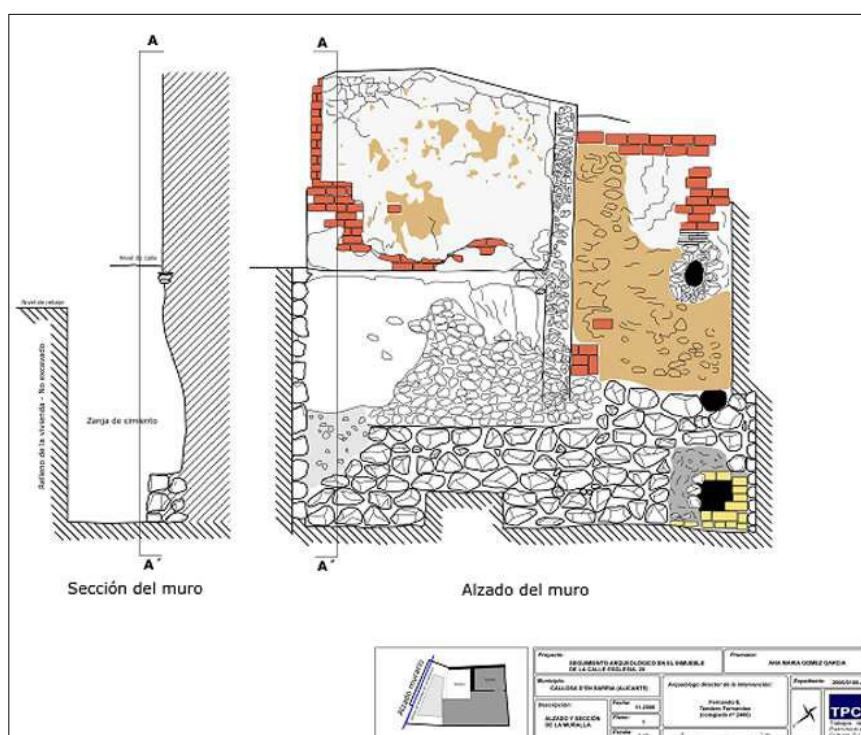
Alzado y sección de la muralla y muro del perfil E

El perfil del lado este es el que ha aportado una lectura de mayor interés. En él localizamos el muro medianero que separaba la vivienda ubicada en el solar objeto de estudio de la casa contigua, pero puede realizarse un estudio murario en las diferentes fases que localizamos en su construcción. En la parte inferior del perfil se localiza un muro realizado con piedras de mediano y pequeño tamaño trabadas con arena de color anaranjado. Este muro recorre longitudinalmente todo el perfil, y posee una altura conservada de entre 0,80 y 1,00 m. Su anchura, al introducirse en el perfil, no puede ser determinada con absoluta exactitud, pero debido a un orificio en el ángulo suroriental se ha podido calcular de forma aproximada, poseyendo una anchura total de no menos de 0,60 m. Este muro sobresale unos centímetros con respecto al resto de muros localizados en el perfil este. Este hecho propició que estos centímetros que sobresalían de la cara exterior fueran picados para lograr la verticalidad de la pared. Se trata de la construcción más antigua localizada en el solar, y posiblemente, como se explica en el apartado de las conclusiones, de parte de la muralla. Sobre este muro se localiza otro muro más moderno, que posee una altura de unos 2,20 m, realizado con mampostería de piedra

Por encima de esta posible muralla, en el perfil este se localiza otro muro de mampostería, de cronología bastante más moderna. Se observa que era parte del sótano que estaba relleno de escombros previamente a la demolición de la vivienda. Este muro debió de corresponder al inmueble original ubicado en el solar, vivienda realizada probablemente a finales del siglo XIX o principios del XX.

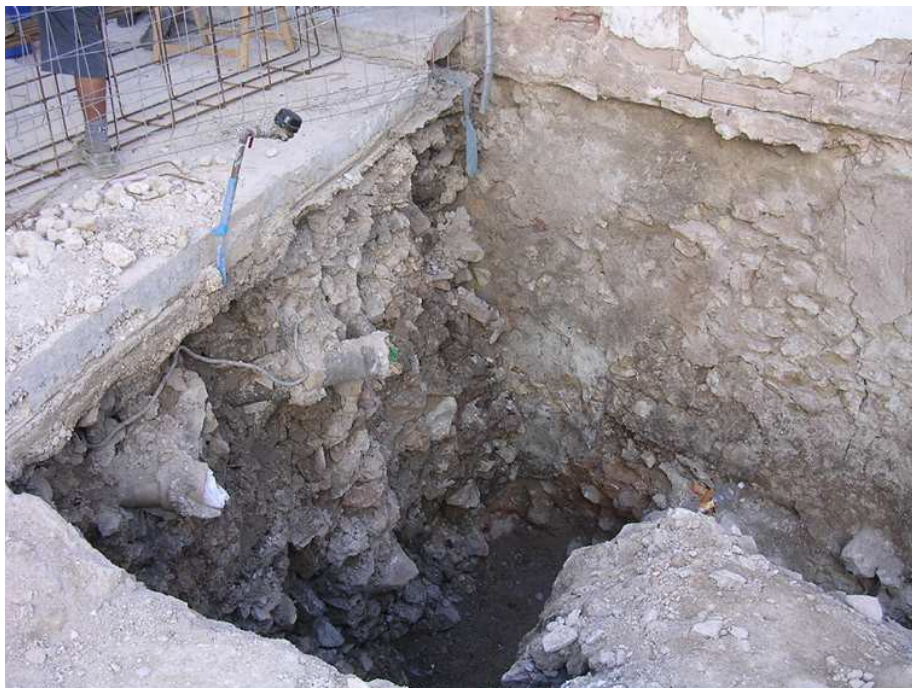
Vista del ángulo noreste

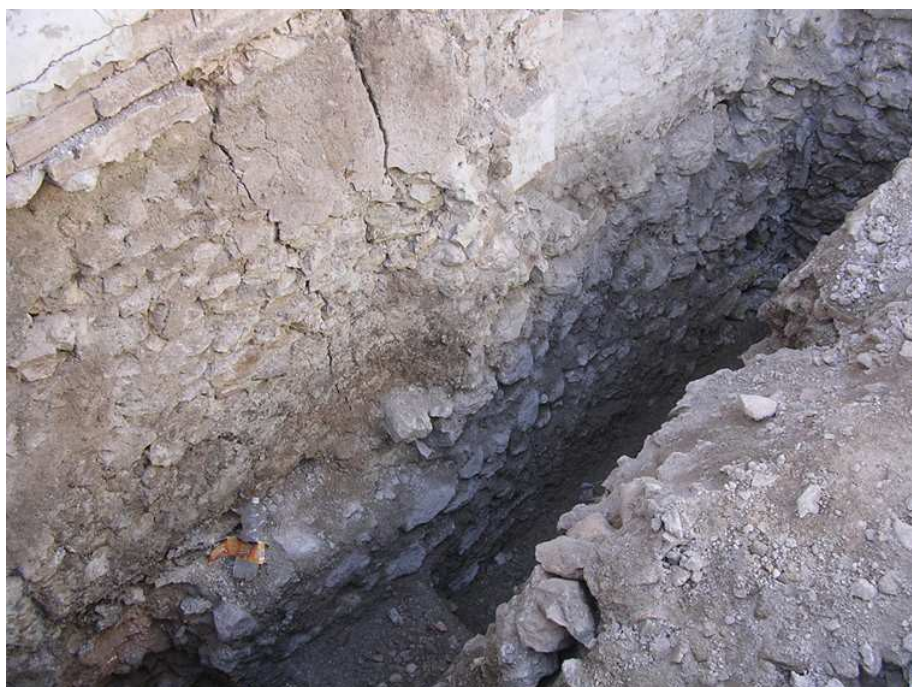
Vista del perfil este, con la posible muralla y, sobre ella, el muro de mampostería

Por todo ello, planteamos la hipótesis de encontrarnos ante un tramo de la muralla de Callosa d'en Sarrià, si bien este planteamiento, que ha sido realizado con una información escasa y sesgada, pues no se ha documentado una estratigrafía fiable que aporte materiales con los que poder establecer una cronología fiable, debe ser contrastado con futuras intervenciones en los solares vecinos que corroboren o maten esta interpretación.
