**Calle Sant Miquel, 60 - Asociación de San Jorge (Alcoy)**

*Actuaciones arqueológicas en la provincia de Alicante. 2005*

| <b>Nombre de la intervención:</b> | <b>Calle Sant Miquel, 60 - Asociación de San Jorge</b> |
| <b>Tipo de intervención:</b> | Excavación arqueológica |

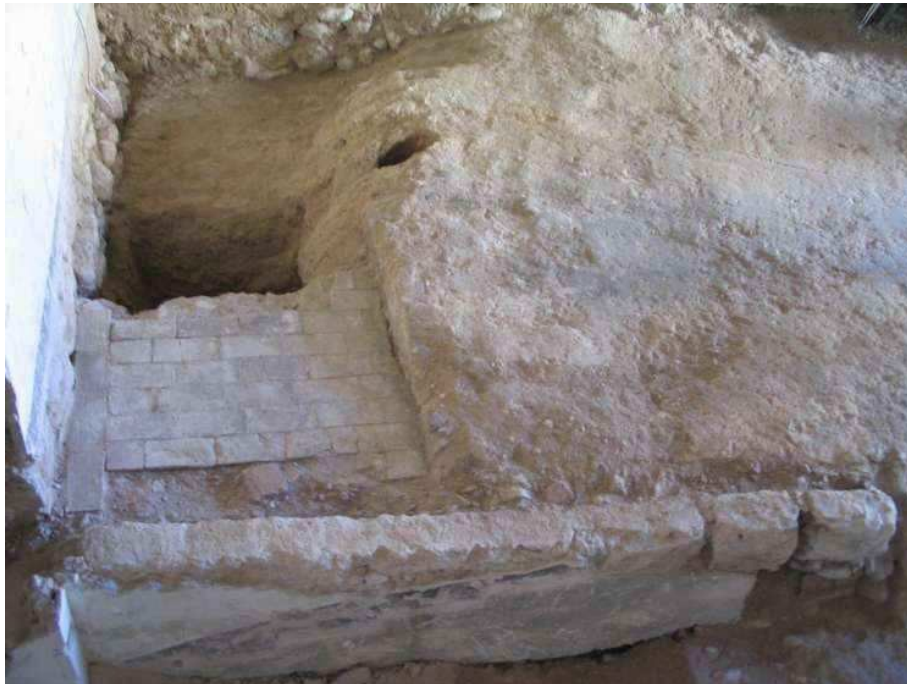
Sondeo en la parte central con el pavimento de losas cerámicas UE 103

También bajo el pavimento UE 100 y su preparado UE 101, en la zona noroeste de la estancia, junto al ángulo formado por el muro norte UE 118 y el muro de la escalera UE 117, se ha documentado un pavimento, el UE 103, realizado con losetas cerámicas con unas dimensiones totales conservadas de 1,45 x 0,90 m. Las losetas de este suelo tienen unas dimensiones de 0,30 x 0,15 cm y no poseen ningún tipo de decoración. Por el lado oeste el pavimento está destruido por la rotura de la zanja UE 116; por el norte está roto por la zanja de cimentación del muro UE 118, la UE 114, y por el este lo rompió el vaciado de una antigua zanja, de la cual hablaremos en su momento. Por el lado sur este pavimento se apoya directamente en la pared de la base geológica, la cual se sobreeleva unos 0,05 m con respecto al nivel de las baldosas del suelo, creando así un límite natural.

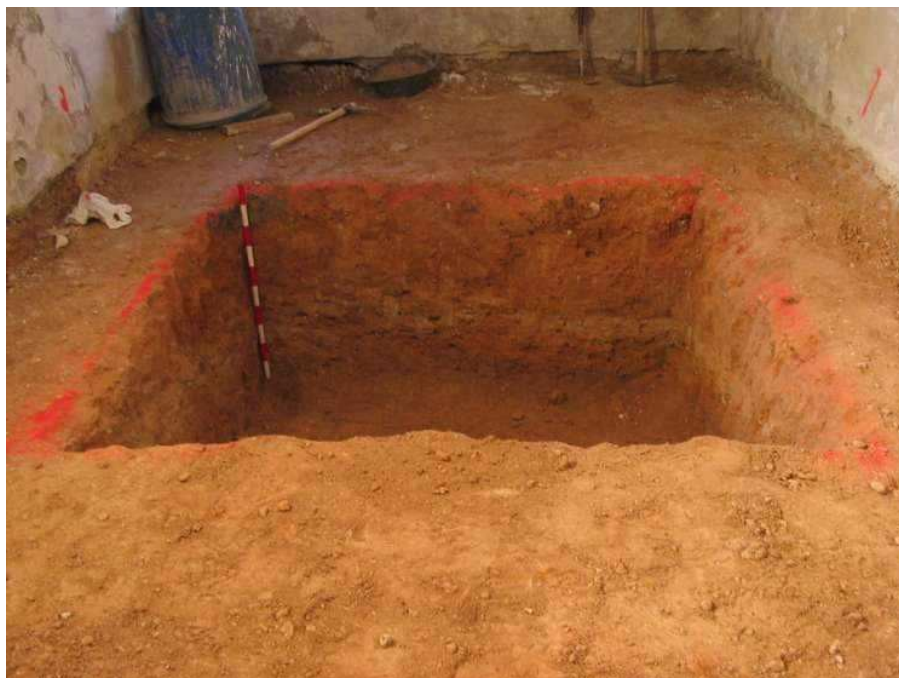
Pozo en el ala oeste recortado directamente en el estrato geológico

En la zona correspondiente al ala oeste se realizó el seguimiento de un pozo para la acometida del alcantarillado. Este pozo se excavó en la zona sur de la estancia, con unas dimensiones aproximadas de 2 x 2 m. Esta abertura fue realizada directamente en el terreno natural, en una base geológica carente de material arqueológico, tanto mueble como inmueble, compuesta por una tierra arenosa de textura blanda y color anaranjado sin piedras.
