**Calle Ramón y Cajal, 1 (Villena)**

*Actuaciones arqueológicas en la provincia de Alicante. 2006*

| <b>Nombre de la intervención:</b> | <b>Calle Ramón y Cajal, 1</b> |

## DESARROLLO DE LA INTERVENCIÓN

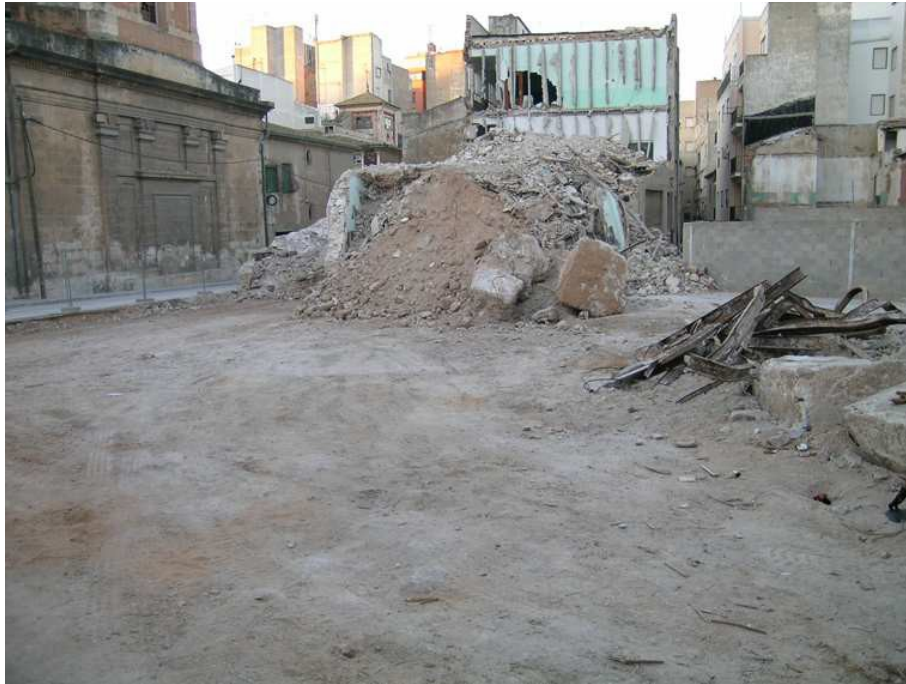
Vista parcial del solar antes de iniciar la excavación

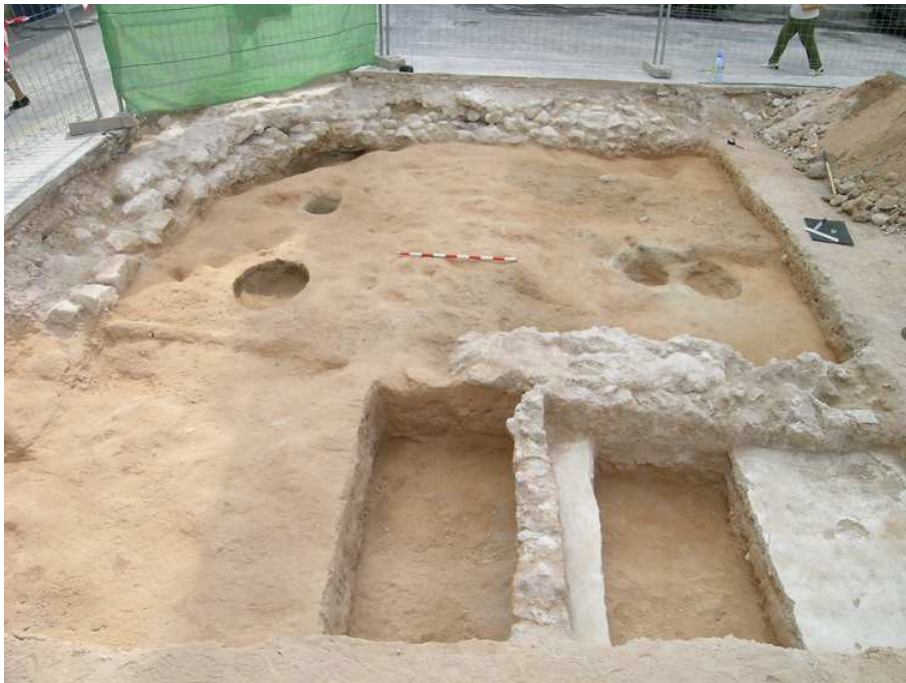
Final de la excavación del sondeo 2

Se han documentado una serie de estructuras asociadas al antiguo colegio de las Carmelitas. En los sondeos 1, 2 y 3 se ha localizado la cimentación de muros de carga y de fachada del centro educativo. Dichos muros se construyeron sobre el estrato geológico del área, realizando una pequeña zanja en la esquina SE del sondeo 2, mientras que en el sondeo 3 dicha zanja se amplió hasta los 0,7 m. Seguramente, el muro 8301 del sondeo 8 (que correspondería a una construcción anterior al colegio) lo reaprovecharían para apoyar el muro de fachada del centro educativo que existía en esta zona.

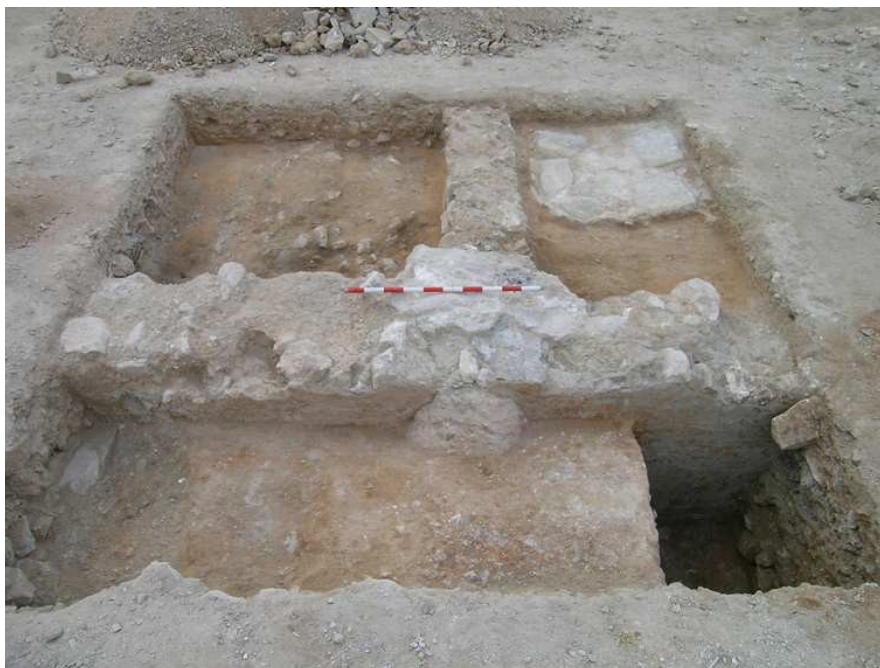
Final de la excavación del sondeo 4

Por otro lado, en los sondeos 4 y 5 se localizaron igualmente muros de carga, aunque en este caso, con una profundización mayor en el terreno y asociados a un estrato de derribo anterior al de las actuales estructuras colegiales.

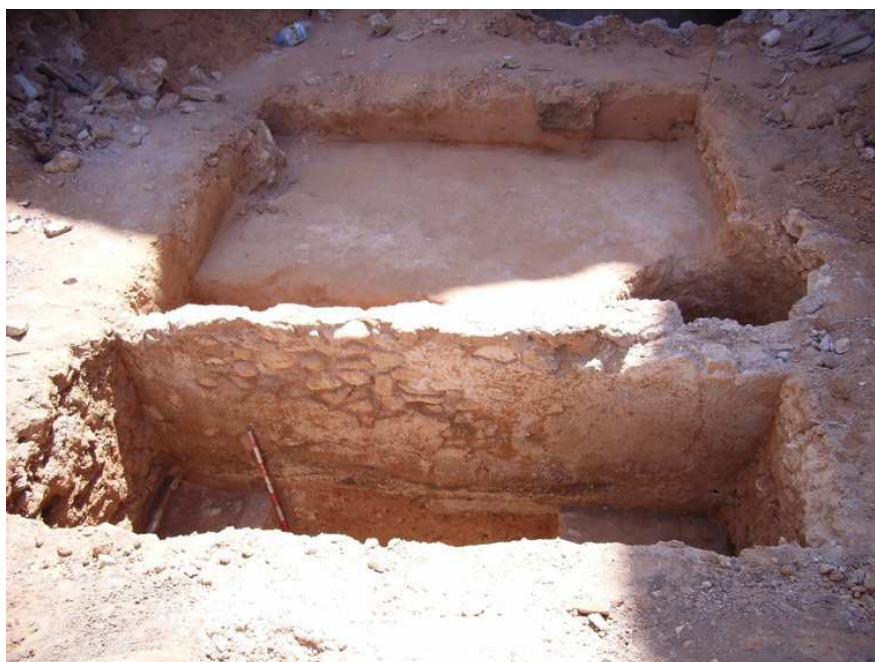
Final de la excavación del sondeo 7

En el sondeo 7 no hay un nivel de derribo como en el sondeo 8, pero todas las estructuras aparecieron tras levantar un pavimento de hormigón que pertenecía a un patio del colegio de las Carmelitas. Todas ellas estaban cubiertas por un estrato naranja arenoso. Se trata de un pozo circular (UE 7100), que ha proporcionado material cerámico diverso; estaría situado en un patio.
