**Castillo de Elda. Zona puerta del antemural**

*Actuaciones arqueológicas en la provincia de Alicante. 2004*

| <b>Nombre de la intervención:</b> | <b>Castillo de Elda. Zona puerta del antemural</b> |
| <b>Tipo de intervención:</b> | Excavación arqueológica |

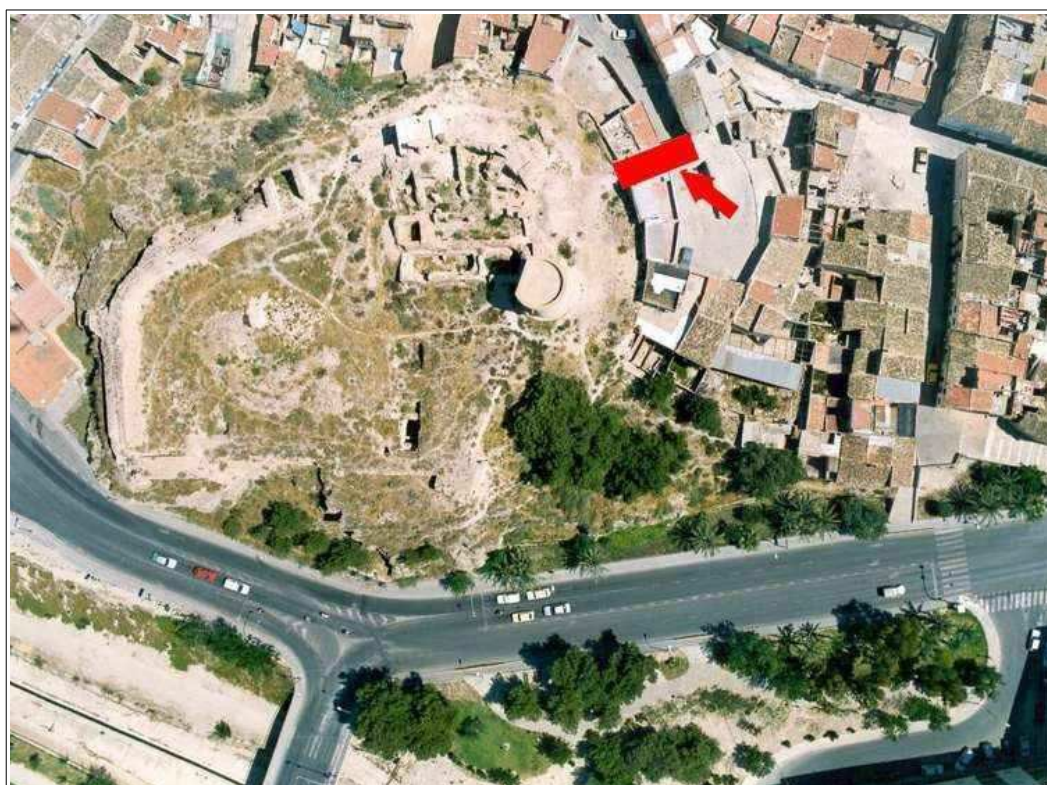
Vista aérea del castillo de Elda. Se indica la ubicación de la entrada al antemural

La puerta del antemural (P/A) del castillo de Elda permitía el acceso desde la barbacana (B) a la liza (L), salvando el desnivel existente entre la base (calle Virtudes) y la coronación del antemural. Esta puerta muestra un mal estado de conservación. Únicamente restan parte de los dos estribos de sillería (UU. EE. 114, 116) situados en los frentes exterior, interior y esquinas, así como el paño de mampostería entre ambos estribos.

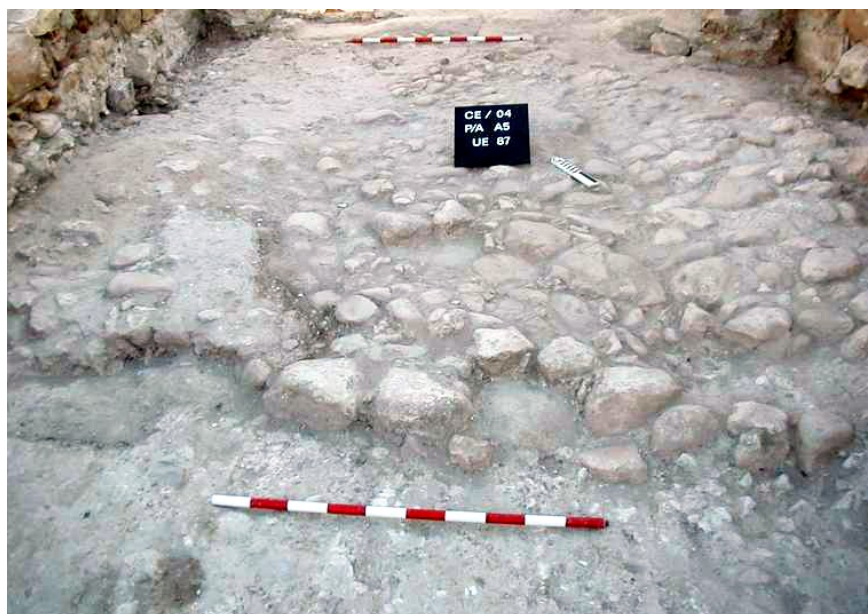
Pavimento empedrado de época condal perteneciente a la puerta del antemural

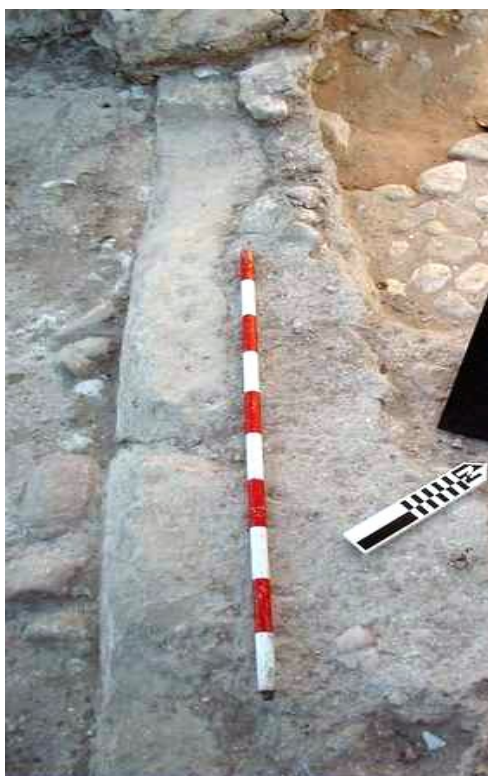
Umbral de la puerta de entrada al antemural del castillo

La excavación del pavimento contemporáneo UE 4 ha permitido, asimismo, hallar el umbral (UE 98) de la puerta del antemural. Se trata de dos bloques de piedra arenisca o calcoarenisca, dispuestos en dirección sureste-noroeste. Los bloques, escuadrados y trabados con mortero de cal, muestran signos de desgaste ocasionados fundamentalmente por el paso de carros. Las dimensiones de los bloques son 0,25 m de anchura y aproximadamente 2,90 m de longitud. Se conservan las huellas del paso de vehículos de tracción animal –carriladas–, con una anchura que varía entre los 40 y 42 cm. El espacio entre las carriladas, que equivaldría al eje de un carro o carruaje, se sitúa entre 1 y 1,20 m de anchura. Este umbral se asentó sobre una lechada de mortero (UE 103), de la que se aprecian restos en su lado occidental.
