**Rambla Méndez Núñez (Alicante)**

Tomás Pedraz Penalva y José Ramón Ortega Pérez

*Actuaciones arqueológicas en la provincia de Alicante. 2004*

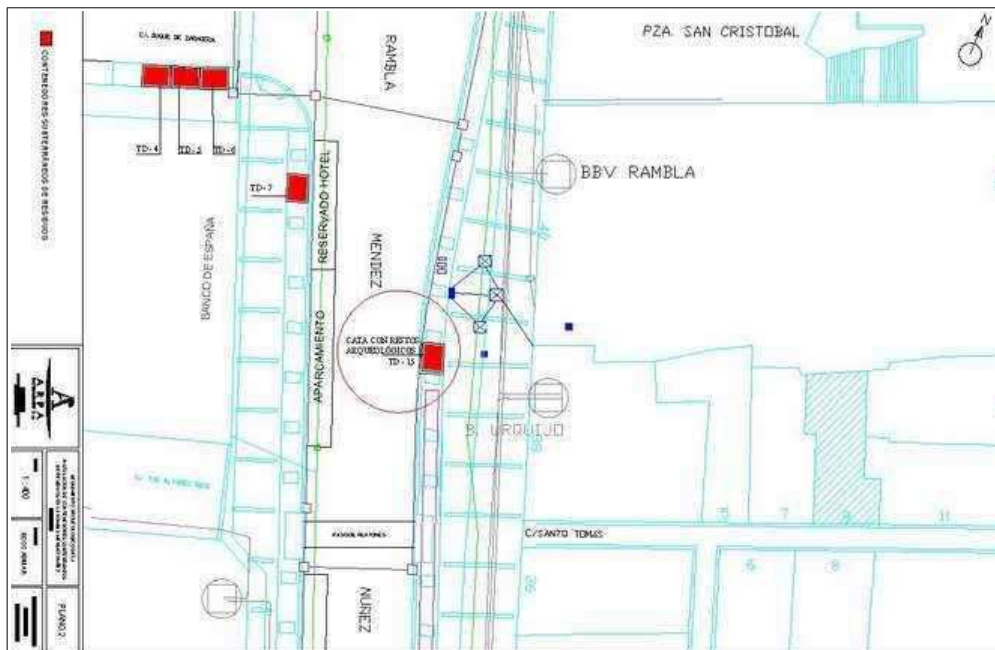
Contenedores Rambla con restos

En el resto de los sondeos llevados a cabo en el lado este de la Rambla Méndez Núñez no se han localizado estructuras históricas, lo que ha permitido la inserción de los contenedores sin problemas. Por otro lado, en los contenedores localizados en el lado oeste de la vía mencionada se ha hallado en todos ellos el colector general del siglo XIX, que ha sido documentado previamente a su destrucción para la ubicación de los contenedores de residuos.

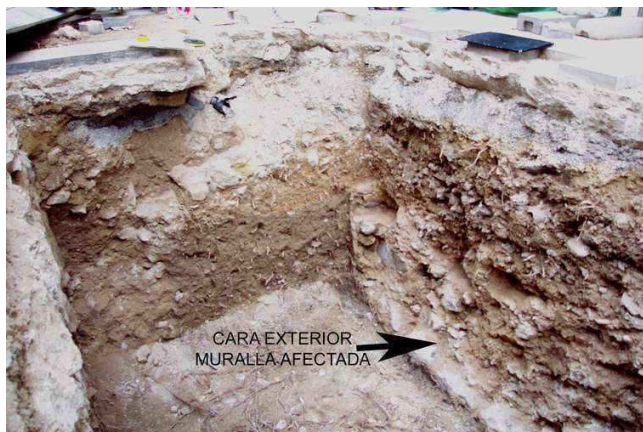
Cata junto BBVA

Tan solo se detectaron problemas para la inserción de un contenedor ante la oficina del BBVA, ya que la empresa constructora requiere unas dimensiones para su obra de un rectángulo con orientación N-S, de 3,2 x 2,58 m, en el que se inscribe un forrado de hormigón de 0,2 m. Sin embargo, las estructuras citadas que aparecieron en dicho sondeo dejaban un espacio trapezoidal con orientación N-S de 2,3 x 3,4 x 2,2 x 3,4 m, por lo que la inserción del contenedor no afectaba directamente a las estructuras, pero sí el forrado de hormigón previo. El desplazamiento del contenedor hacia el oeste para evitar una mayor afección sobre el sistema defensivo moderno permitía un máximo de entre 0,2 y 0,15 m, debido a la localización de cableado eléctrico en ese entorno de dimensiones. Se procedió a disminuir las dimensiones del forrado de hormigón, para poder encajar el contenedor en el escaso hueco restante. Dicho forjado se acercaba mucho a la muralla, por lo que hubo de ser protegida con una malla geotextil para evitar el contacto directo con el hormigón.

En dicho sondeo se ha podido observar la aparición de las siguientes estructuras que quedan inscritas, prácticamente de forma completa, en los perfiles del sondeo:

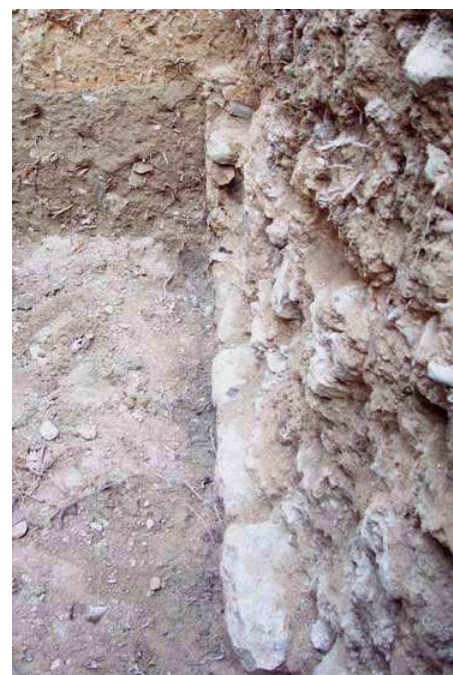
Detalle de la cara exterior de la muralla del XVI afectada

UM 1002: La cara exterior de la muralla de Alicante del siglo XVI en su basamento, con más de 1 m de alzado de media y 3,3 m de longitud. Dicha estructura ha sido parcialmente afectada por la excavación del sondeo para la instalación del contenedor, perdiendo parte de la cara externa, con su correspondiente enlucido, conservado en la esquina NE de este sondeo. No se ha llegado a ver el final de la muralla, debido a que el sondeo no necesita llegar hasta el nivel de aparición de la roca para los trabajos de ECOCASMAR.
