**Plaça de l'Església Vella (Benissa)**

*Actuaciones arqueológicas en la provincia de Alicante. 2008*

| <b>Nombre de la intervención:</b> | <b>Plaça de l'Església Vella</b> |

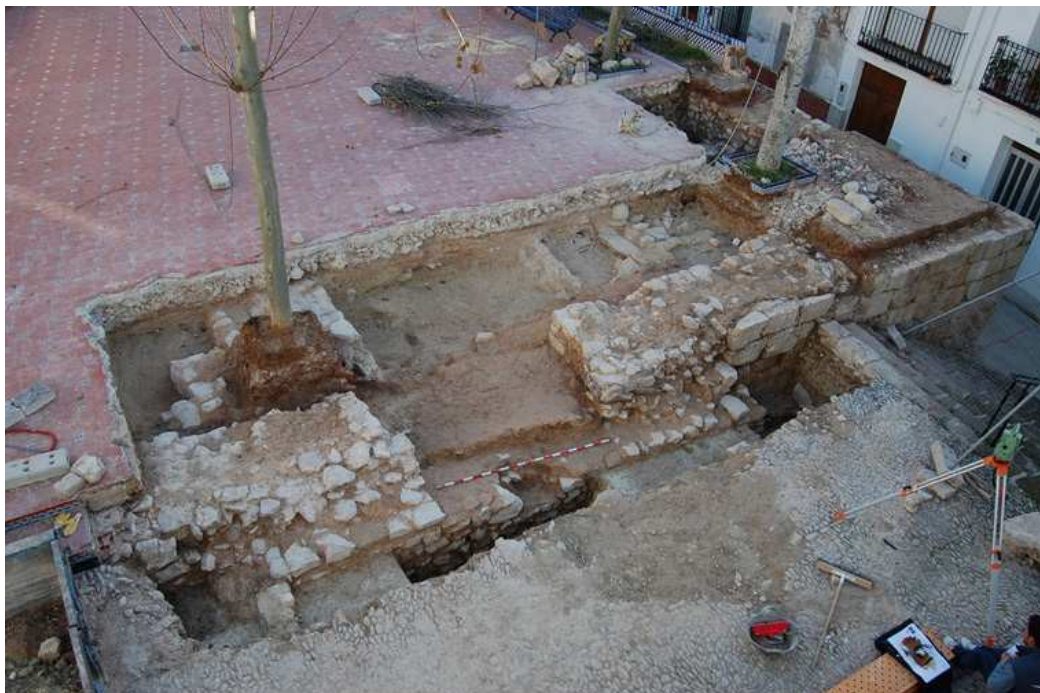
Vista general del área de intervención

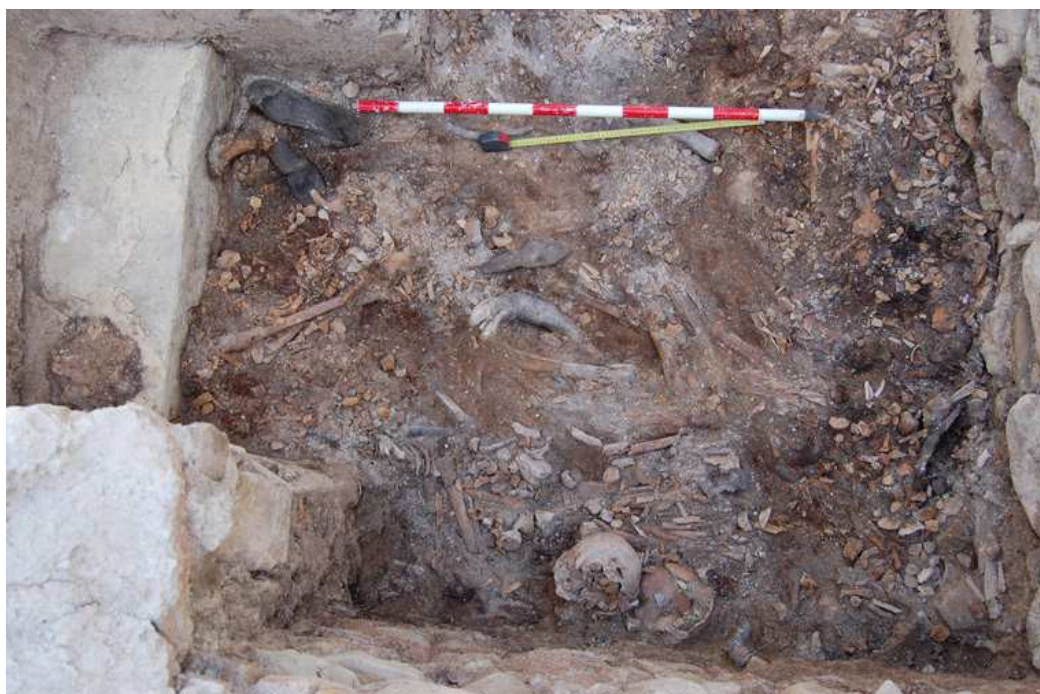
Detalle de la cripta

En el interior del templo, las estructuras detectadas –criptas de enterramientos colectivos– presentan problemas estructurales debido al modo como se demolió el edificio, y no se excavaron en toda su dimensión. Las cimentaciones del edificio explican, parcialmente, el desarrollo superior de las estructuras demolidas. Algunas estructuras señalan la existencia de una edificación y uso del suelo anterior a la construcción de la Portalada.
