**Hotel Palas. Calle Cervantes, 5. 4.<sup>a</sup> actuación (Alicante)**

David López Serrano y Ana Valero Climent

*Actuaciones arqueológicas en la provincia de Alicante. 2007*

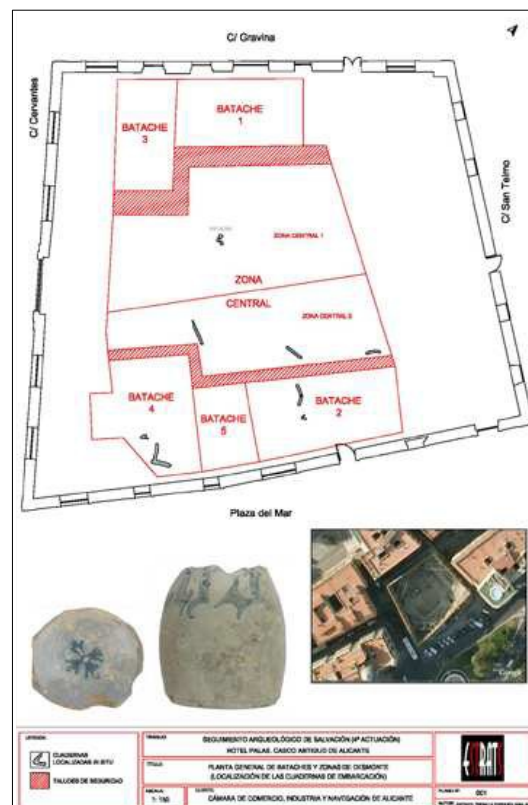
Plano de bataches y zonas de desmorte mecánico

Estos bataches se plantean en paralelo a las fachadas del edificio como se puede ver en el plano adjunto. Se realizaron 5 bataches y luego se excavó la zona central.

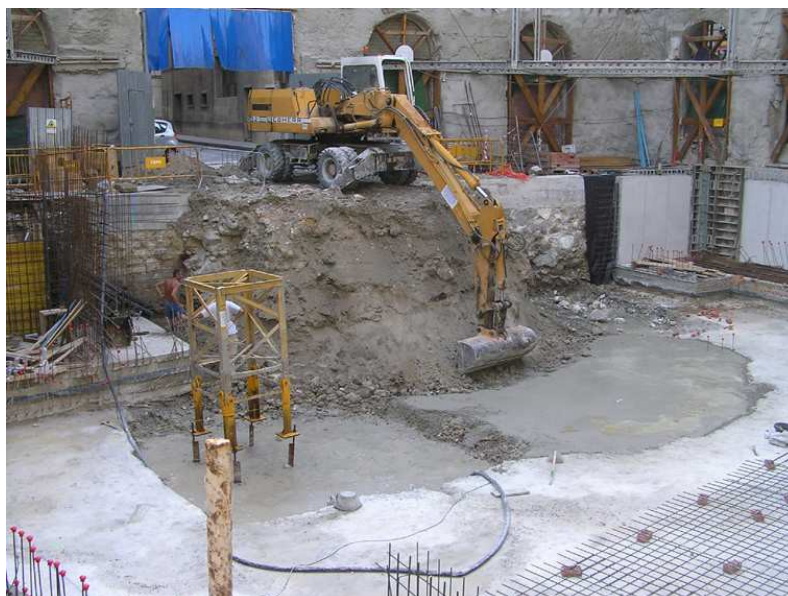
Final del desmorte

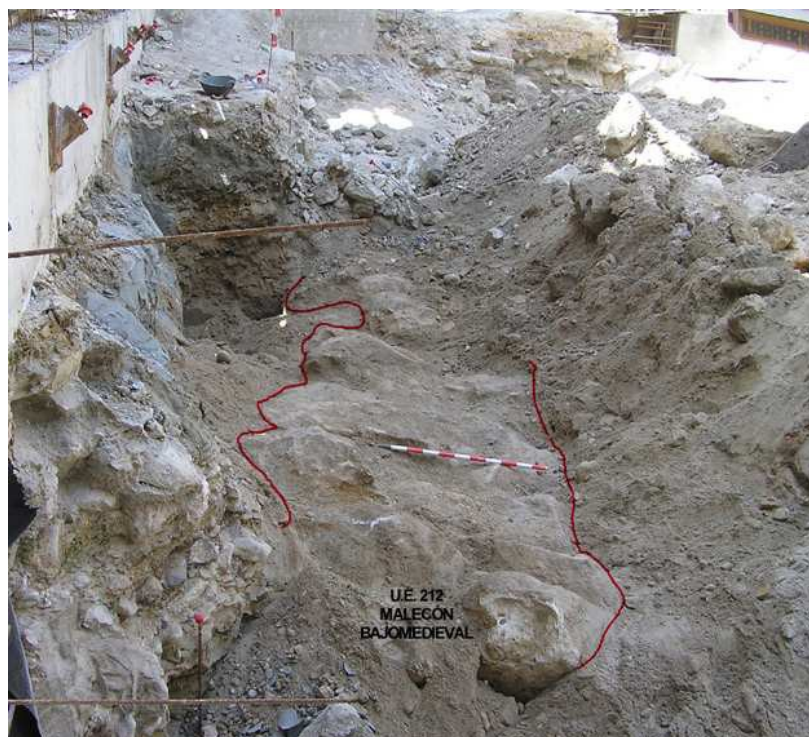
Desmante de la estructura interpretada como malecón (Batache 2)

Ya en los niveles de playa, detectamos una estructura de grandes dimensiones, que interpretamos como un malecón frente a la orilla del mar. También se contabilizan hasta 12 elementos de restos de madera pertenecientes al proceso de construcción de embarcaciones (cuadernas, varengas, travesaños), que se añaden a 6 elementos ya recuperados en las anteriores actuaciones. Estos hallazgos permiten constatar la existencia de zonas o talleres para la construcción de embarcaciones en la playa bajomedieval de Alicante.
