**Puente de San Sebastián (Crevillent)**

*Actuaciones arqueológicas en la provincia de Alicante. 2005*

| <b>Nombre de la intervención:</b> | <b>Puente de San Sebastián</b> |
| <b>Tipo de intervención:</b> | Excavación arqueológica y seguimiento de derribo |

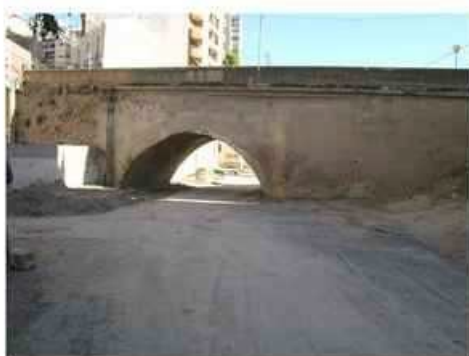
Lámina 1. Puente de San Sebastián antes de la intervención arqueológica.

La cara norte está realizada con mampostería dispuesta en aparejo irregular y con un revestimiento de cemento que se ha perdido en algunas zonas, dejando ver la mampostería. En el tímpano del puente el muro presenta un retranqueo, aunque continúa el aparejo de mampostería.

La bóveda del puente, de medio punto rebajado, está realizada en fábrica de ladrillo y está enmarcada en dos estribos, en los que se apoya (realizados también en ladrillo).

Por último, la cara sur (remodelación del puente de los años cuarenta) presenta los muros laterales ataludados y realizados en hormigón; el tímpano, sin embargo, no está ataludado y se realiza con mampostería irregular. La bóveda y el extradós están contruidos con ladrillo hueco (al contrario que en la cara norte, donde el ladrillo es macizo) dispuesto en varias roscas.

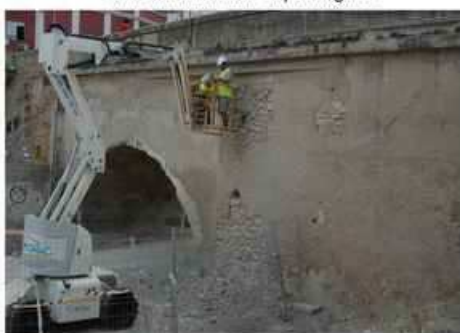
Lámina 2. Realización de catas murarias en la vertiente Norte del puente.

### **Catas verticales practicadas sobre el paramento del puente**

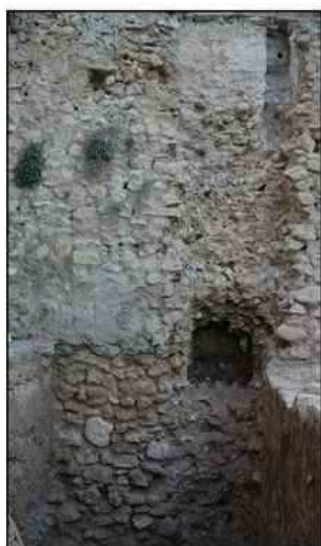
Lámina 3. Vista del sondeo 2, realizado sobre el muro Norte del puente.

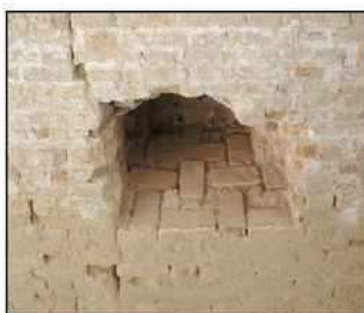
Lámina 4. Vista del sondeo 5, realizado sobre el intradós de la bóveda del puente.

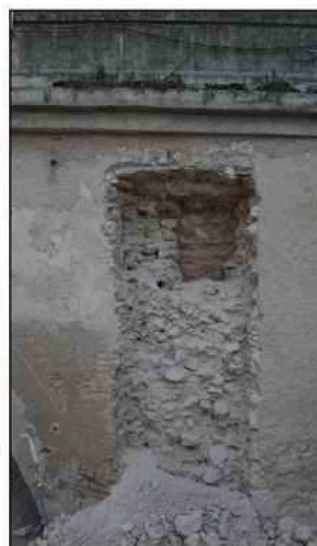
Lámina 5. Vista del sondeo 3, realizado sobre el muro Norte del puente.
