**Reurbanización e integración del Centro Histórico. Fase II (Orihuela)**

Emilio Diz Ardid

*Actuaciones arqueológicas en la provincia de Alicante. 2006*

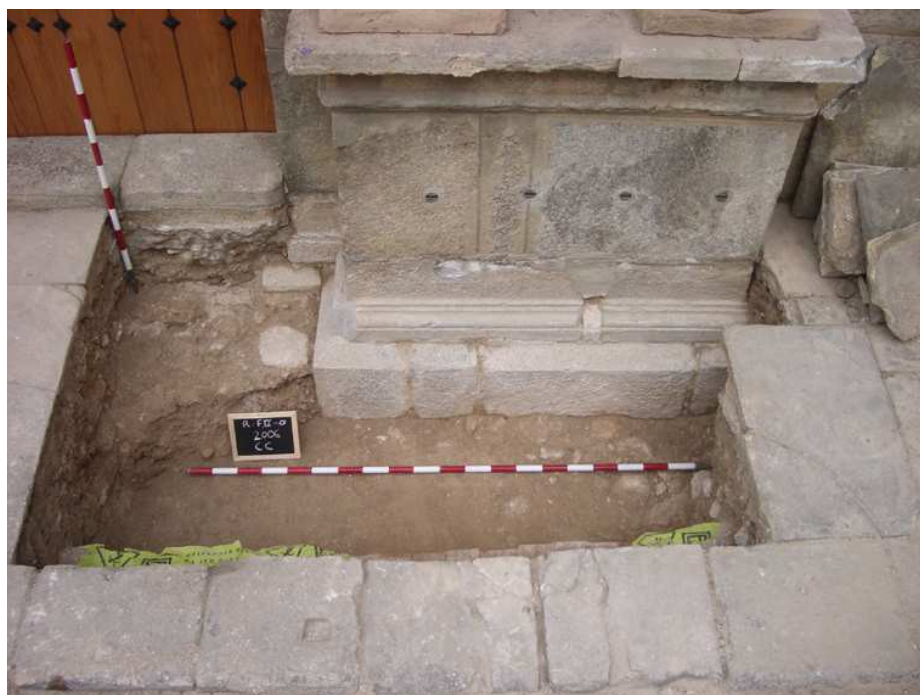
Sondeo 2. Portada de la iglesia del Carmen

SONDEO 2. Portada de la iglesia del Carmen. En esta zona hemos podido constatar la presencia de varios niveles de suelo bajo el actual enlosado, así como toda una serie de molduras de la base de la portada que permanecían ocultas, todo lo cual nos permite afirmar que el nivel de suelo original correspondiente a la zona exterior de esta portada se encontraba 40 cm por debajo del enlosado actual. La excavación ha dejado al descubierto las molduras de la parte baja de la portada.

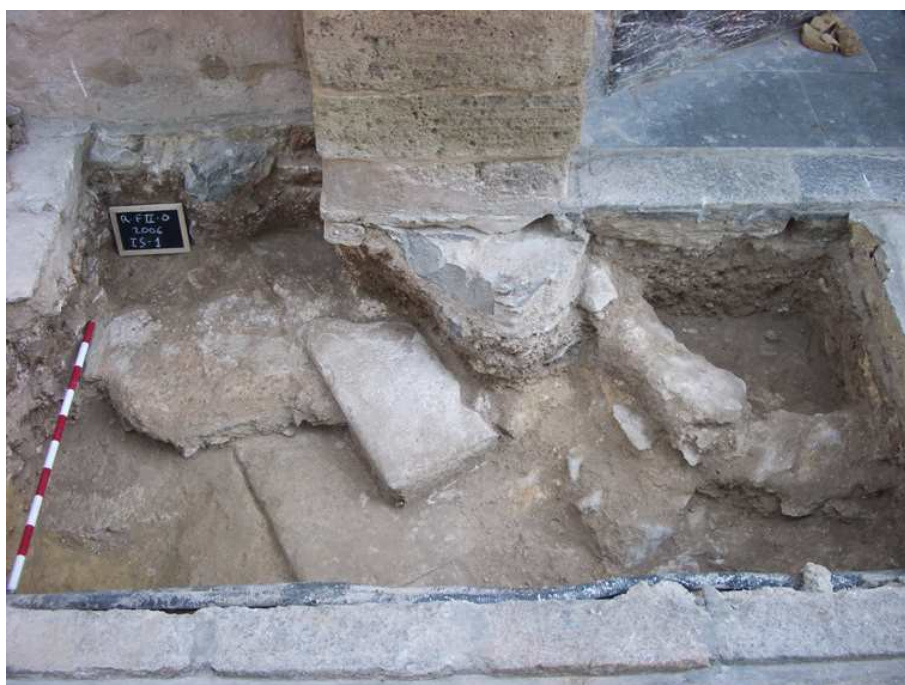
Sondeo 4. Portada principal iglesia de Santiago

SONDEO 4. Iglesia de Santiago, portada gótica del siglo XV. En este sondeo hemos documentado una estructura que interpretamos como la cimentación y escalinata de acceso a la iglesia, obra de mortero de cal y sillería, conservándose dos escalones a una cota de -51 y -71 cm bajo el pavimento actual. Sobre el último escalón documentado aparece un suelo de mortero de cal con una cota superior de -48 cm, datable en el siglo XVI o XVII. Esta escalinata debió modificarse conforme subía la cota de la calle; así, la última modificación de la que se tiene constancia se realizó en torno a 1882 (Nieto, 1984: 372).

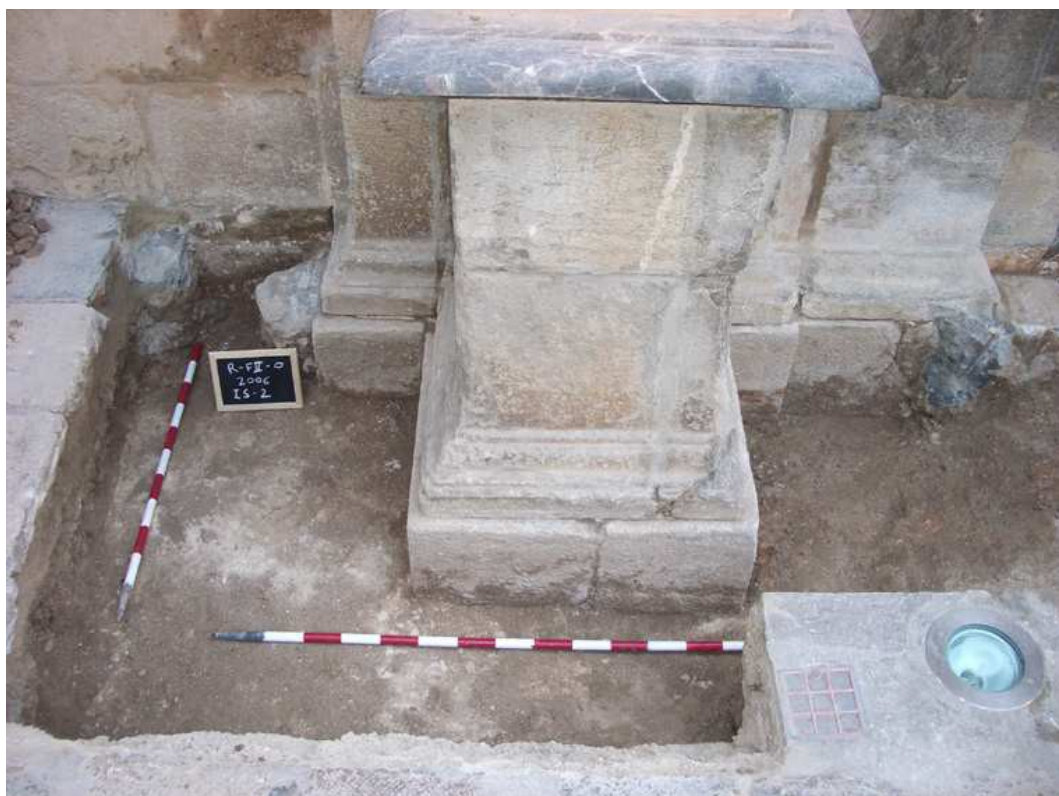
Sondeo 5. Portada de la capilla de la Comunión de la iglesia de Santiago

SONDEO 5. Iglesia de Santiago, portada de la Comunión. Parte de las molduras de la base de esta portada aparecieron también bajo el actual enlosado de la calle, pudiéndose afirmar que el nivel de suelo correlacionable con esta portada se encontraría originalmente a una cota similar al del interior de la capilla, es decir, entre -16 y -20 cm con respecto a la cota del actual enlosado.

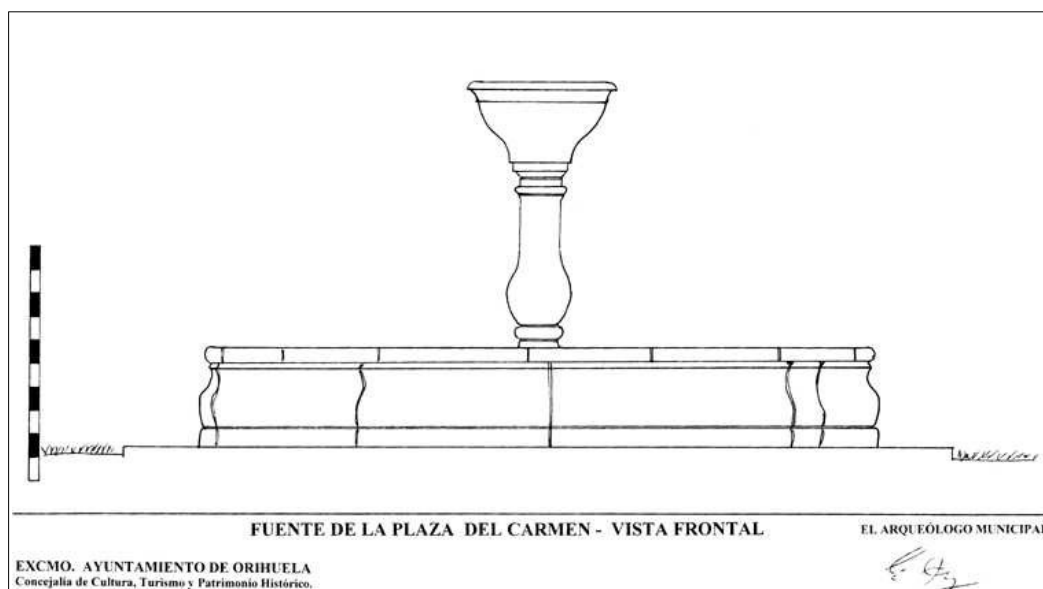
Alzado de la antigua fuente de la plaza del Carmen

Se ha realizado una documentación exhaustiva de la fuente, mediante la consulta de fuentes orales, bibliográficas y documentales:

Según datos aportados por el que fuera capataz de obras del Excmo. Ayuntamiento de Orihuela, D. Manuel Costa, esta fuente se encontraba situada
