**Biblioteca Pública Municipal y Archivo Histórico. C/ Hospital, 5
esquina Pl. de la Salud, s/n (Orihuela)**

Intervenciones arqueológicas en la provincia de Alicante. 2011

Denominación de la intervención:	Biblioteca Pública Municipal y Archivo Histórico. C/ Hospital, 5 esquina Pl. de la Salud, s/n
Municipio:	Orihuela
Comarca:	La Vega Baja / El Baix Segura
Director/codirectores:	Silvia Yus Cecilia
Equipo técnico:	—
Autor/autores del resumen:	Silvia Yus Cecilia
Promotor:	Excmo. Ayuntamiento de Orihuela
Nº de expediente:	2010/1017-A
Fecha de actuación:	10-10-2011 a 28-12-2011
Coordenadas de localización:	X 679.746 – Y 4.217.387
Periodo cultural:	Islámico, bajomedieval, moderno, contemporáneo
Material depositado en:	Museo Arqueológico Comarcal de Orihuela
Tipo de intervención:	Excavación arqueológica

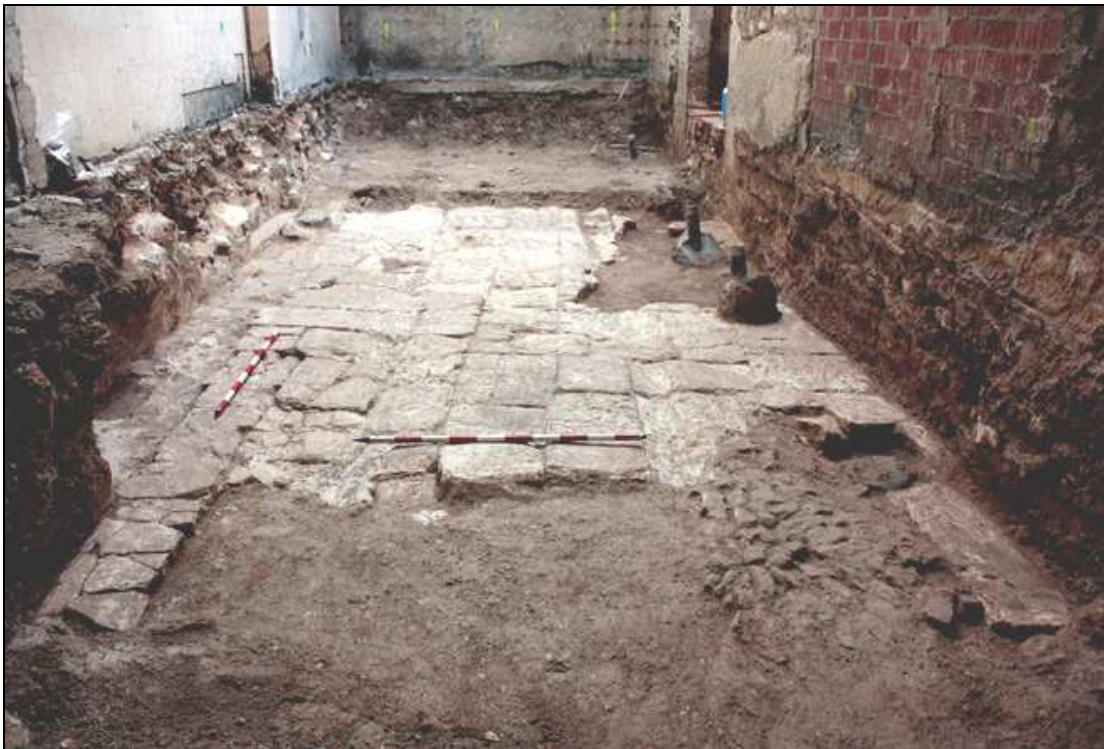
Vista de la calzada del siglo XVII.

En la excavación de la sala norte sector A se documenta una calzada construida con losas de piedra caliza limosa de color beige. Es una roca bastante blanda, por lo que se aprecia la impronta de las rodadas de los carros que circulaban por ella. Se trata de una calle que comunicaba perpendicularmente con la calle de Abajo y a través de la cual se tendría acceso a la zona posterior del edificio, que en esta época se extendía hacia el río en el actual solar del Centro de Salud de El Rabaloché I (Yus Cecilia, 2012: 33). Desde esta vía también se tenía acceso al interior del hospital-teatro, habiéndose constatado, emparedada en el muro norte de la sala este, una puerta de sillares cuya base está relacionada estratigráficamente con el nivel de circulación de la calzada. Este vano se abre en un lienzo construido con un zócalo de sillares y un alzado de tapial calicastro (que en alguna zona ha perdido la costra calcárea exterior), en el que se observan las secciones de los agujales de las cajas de construcción, que son circulares, tal y como se caracterizan en la Edad Moderna, época en la que se data este conjunto constructivo.

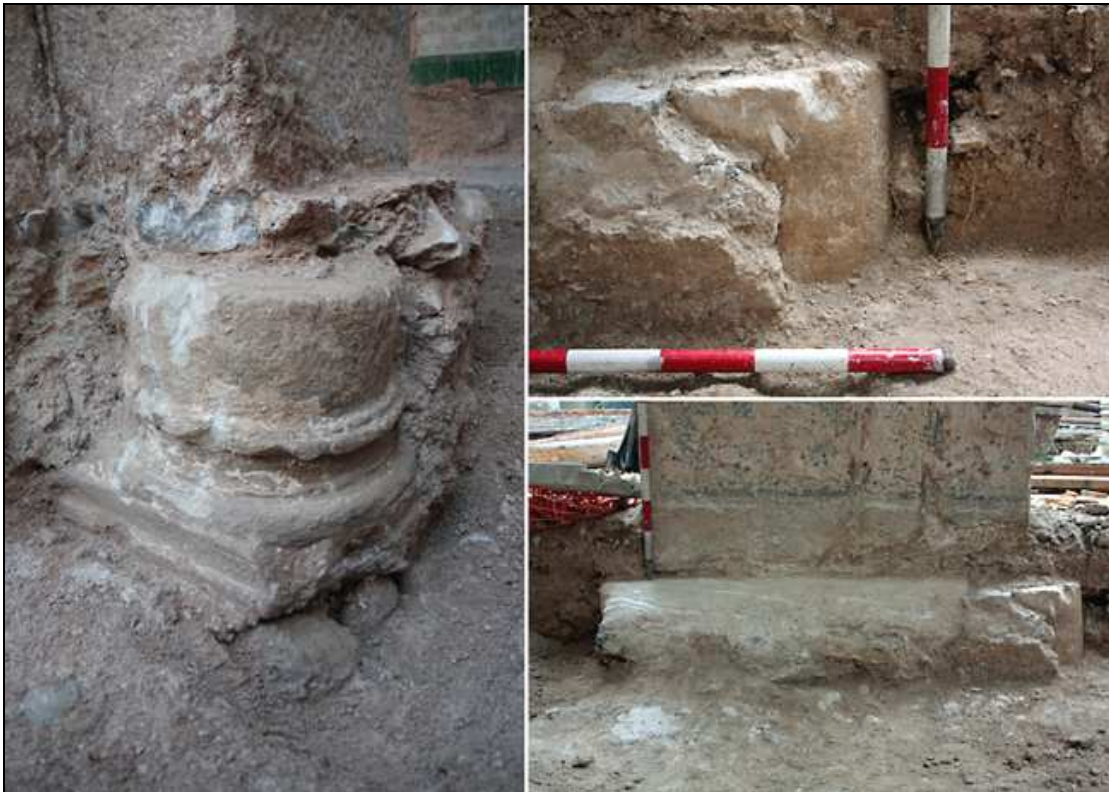
Columnas del corral de comedias reutilizadas como aparejo en el siglo XVIII.

Las piezas de los pilares de la fase porticada anterior se encuentran descontextualizadas estratigráficamente en niveles de relleno, o muy frecuentemente reutilizadas como aparejos constructivos en la nueva edificación. Parece que el estado de conservación del inmueble, muy próximo al río y víctima de sus periódicas crecidas, obligó a su reconstrucción total, habiéndose conservado sólo los resquicios puntuales que han sido expuestos a lo largo de este texto.

A partir del hallazgo de los restos constructivos de la Edad Moderna se evidencia que el inmueble llegó a contar con un corral de comedias, el cual debía tener un patio y zona porticada que espacialmente no era de las mismas dimensiones que los actuales. Esto se deduce de los sondeos realizados en la base de las columnas en pie para reforzar su cimentación. En alguno de estos cortes se documentan muros anteriores que denotan una planta diferente. Destacando el hallazgo en alguna cimentación y en los rellenos del pórtico, así como en el cimientado de los muros de la sala oeste 3, de piezas de columnas cuyos capiteles y basas datamos, por su motivo decorativo sencillo de tipo dórico, en el siglo XVII, con paralelos en el Corral de Comedias de Almagro, que tiene esta cronología.
