Plaza Mayor (Villena)

Intervenciones arqueológicas en la provincia de Alicante. 2011

Denominación de la intervención:	Plaza Mayor
Municipio:	Villena
Comarca:	El Alto Vinalopó / L'Alt Vinalopó
Director/codirectores:	Laura Hernández Alcaraz y Luz Pérez Amorós
Equipo técnico:	ARPA Patrimonio, S.L.
Autor/autores del resumen:	Luz Pérez Amorós
Promotor:	Museo Arqueológico Municipal José María Soler. Ayuntamiento de Villena
Nº de expediente:	2010/0980-A
Fecha de actuación:	13-01-2011 a 21-01-2011
Coordenadas de localización:	X 686.077 – Y 4.277.919
Periodo cultural:	Moderno
Material depositado en:	Museo Arqueológico Municipal José María Soler
Tipo de intervención:	Seguimiento arqueológico

Resumen: Durante el seguimiento arqueológico realizado en la plaza Mayor de Villena tan sólo se han identificado restos de muros de mampostería con cerámica asociada de época moderna.

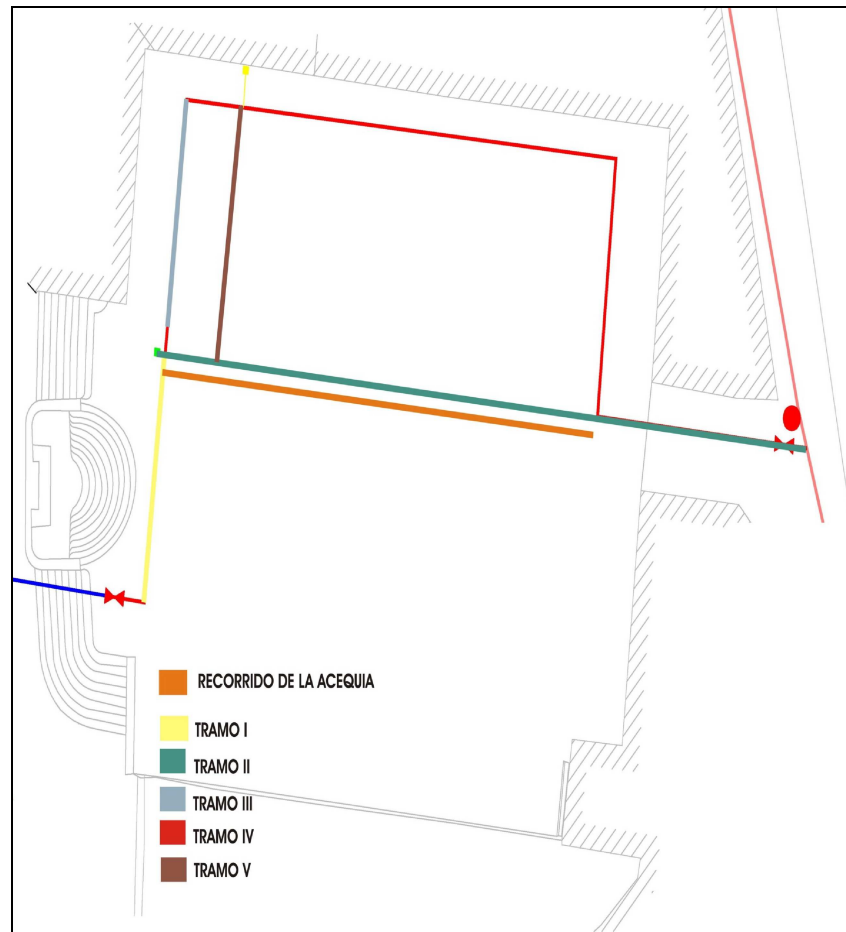
Con motivo de la inserción de nuevos servicios (red de agua potable) y el cambio de los antiguos (red de saneamiento de aguas fecales) en la plaza Mayor de Villena (Alicante), se llevó a cabo un seguimiento arqueológico de la obra. En los trabajos se abrieron varias zanjas, divididas en cinco tramos para su mejor estudio: el tramo I está localizado en la mitad noroeste de la zona de actuación, uniéndose con el tramo II; el tramo II se corresponde con el trazado que atraviesa la plaza en dirección norte-sur; los tramos tramo III y IV recorren la fachada de los edificios localizados en la mitad este de la plaza; y el tramo V es una zanja de unión entre los tramos II y IV en la mitad noreste de la zona de actuación. Las excavaciones alcanzan una anchura de entre 0,50/1 m y una profundidad de entre 0,50/1,50 m. Las zanjas más profundas son las de los tramos I, II y IV.

Plano con las zanjas y la acequia de recogida de aguas pluviales.

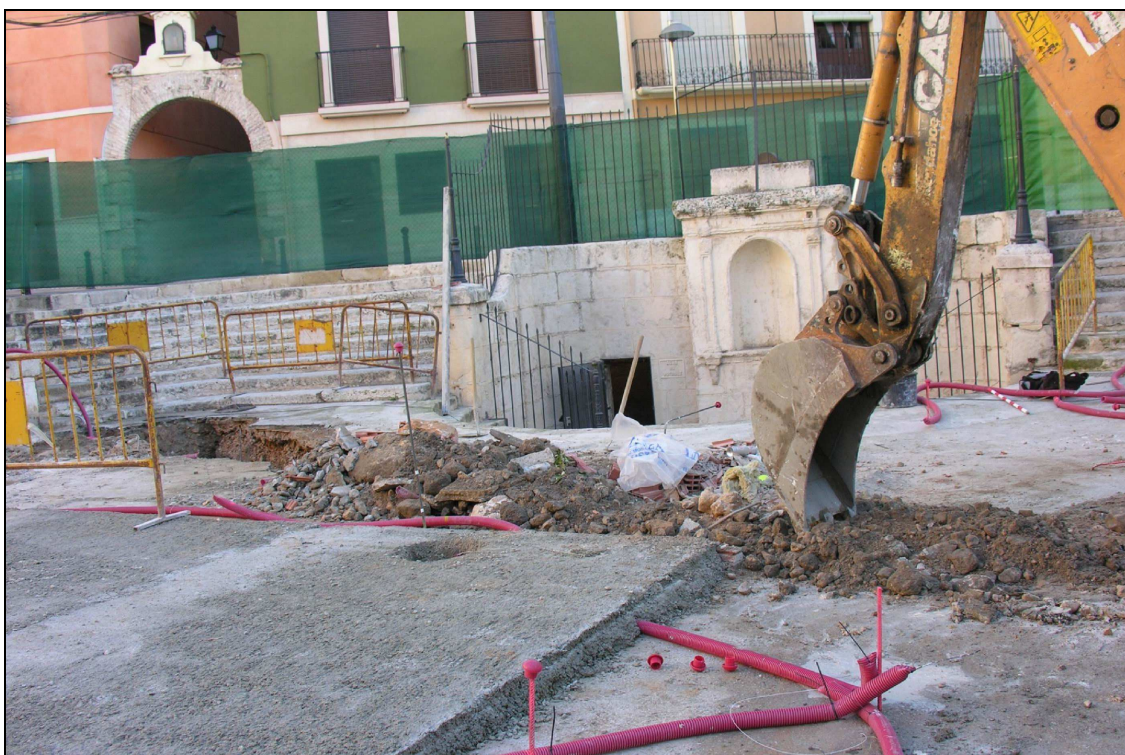
Todas las zanjas tienen una estratigrafía semejante: en el subsuelo de la plaza se localiza un relleno de zahorra (arenas, cantos y gravas) de color marrón anaranjado (UU.EE. 101, 201, 301, 401, 501), que sirve para nivelar el terreno para colocar el suelo de la plaza. Este relleno tiene una potencia que oscila entre los 0,10 y los 0,50 m, según las diferentes zonas excavadas. Bajo este estrato de nivelación se observa un nivel de color marrón grisáceo, de textura suelta; en general aparece bastante revuelto debido a la presencia de diferentes tuberías de agua y de servicios de aguas fecales y pozos ciegos.

Vista de la apertura de una de las zanjas.

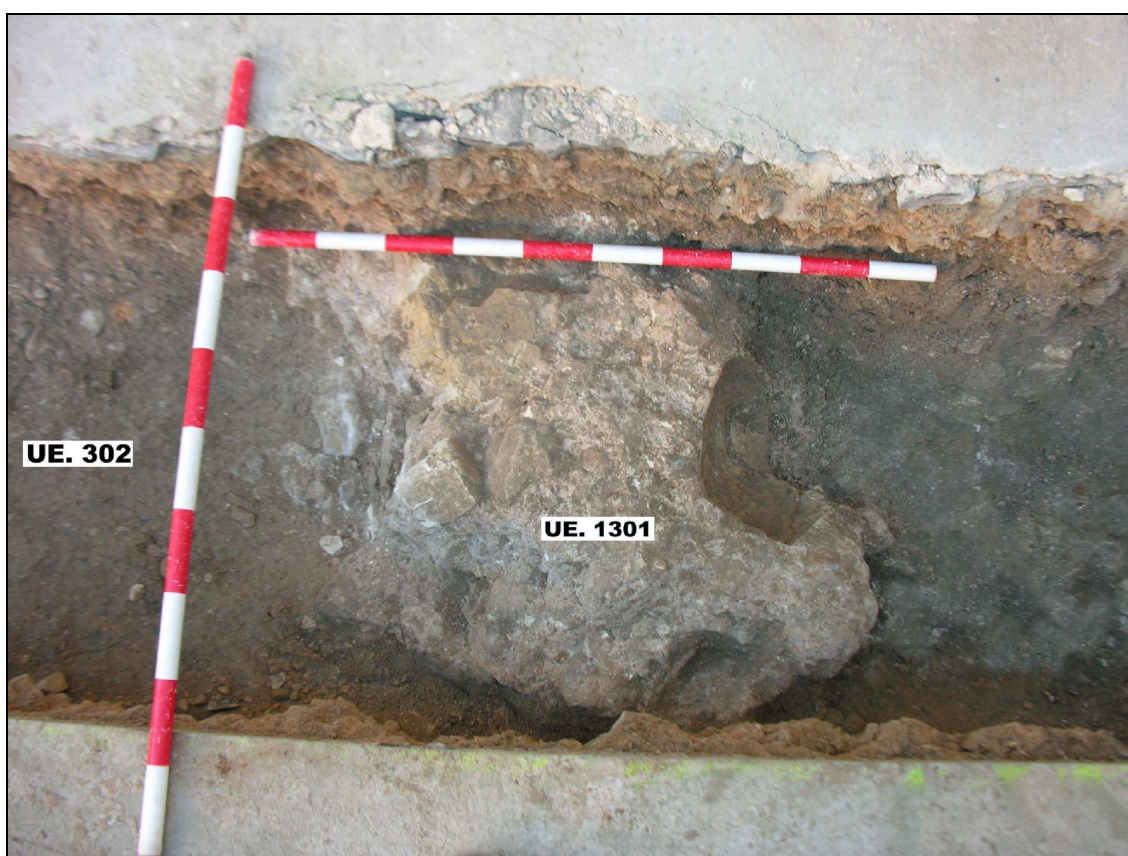
Estos muros son de mampostería trabada con mortero de yeso. La cerámica relacionada con ellos es de época moderna, por lo que podemos decir que pertenecen a esta época. Así por ejemplo, se ha encontrado en el muro del tramo III (UE 1301) una base de jarra incrustada, siendo también de esta época la cerámica aparecida en uno de los muros del tramo IV (UE 1402). Estos muros han sido parcialmente desmantelados, ya que han sido desmontados por la parte superior para poder continuar con las labores de inserción de los tubos.

Detalle del muro UE 1301.
