**Convento de la Merced. Zonas: panda norte del claustro y  
huerto y estancias perimetrales (Elche)**

*Intervenciones arqueológicas en la provincia de Alicante. 2011*

<b>Denominación de la intervención:</b>	<b>Convento de la Merced. Zonas: panda norte del claustro y huerto y estancias perimetrales</b>
<b>Municipio:</b>	Elche / Elx
<b>Comarca:</b>	El Baix Vinalopó
<b>Director/codirectores:</b>	Eduardo López Seguí y Palmira Torregrosa Giménez (ALEBUS Patrimonio Histórico, S.L.)
<b>Equipo técnico:</b>	Fernando Gomis Ferrero, Ana Martínez Escudero y Celso Sánchez Mondéjar
<b>Autor/autores del resumen:</b>	Eduardo López Seguí y Palmira Torregrosa Giménez
<b>Promotor:</b>	Excmo. Ayuntamiento de Elche
<b>Nº de expediente:</b>	2011/0705-A (SS.TT. A-2010-151)
<b>Fecha de actuación:</b>	17-11-2011 a 22-12-2011
<b>Coordenadas de localización:</b>	X 701.551 – Y 4.237.990
<b>Periodo cultural:</b>	Islámico, moderno, contemporáneo
<b>Material depositado en:</b>	Museo de Arqueología e Historia de Elche (MAHE)
<b>Tipo de intervención:</b>	Excavación arqueológica

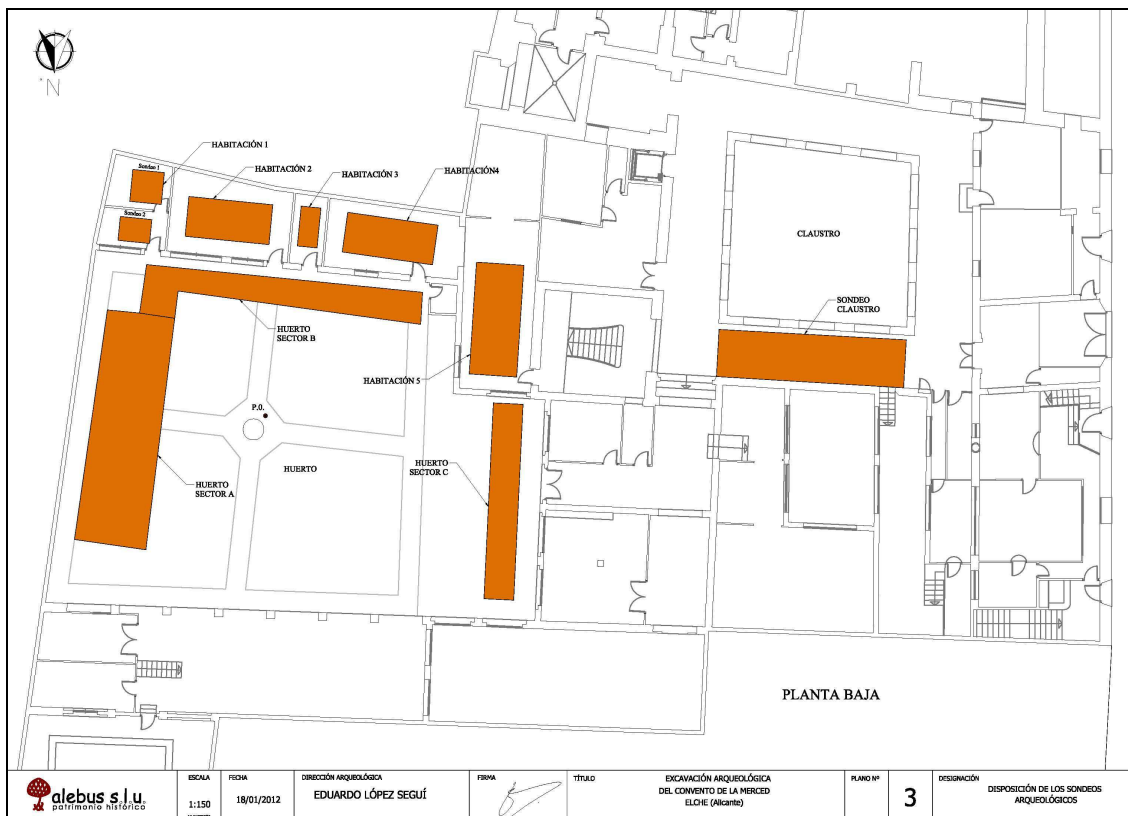
Plano de planta con distribución de los sondeos efectuados.

Por una parte, se procedió a realizar un sondeo arqueológico en la panda norte del claustro, que ha revelado importantes datos sobre los niveles islámicos previos al convento, con la documentación de diferentes elementos asociados a esa fase, tales como el umbral de entrada a la sala fría de los baños o un posible pavimento correspondiente, quizá, a la zona del vestíbulo de los mismos. No obstante, debido a las reducidas dimensiones del sondeo, la mayor parte de estos vestigios se encuentran descontextualizados, por lo que resulta muy difícil abordar su posible interpretación y funcionalidad.

El resto de la intervención arqueológica se llevó a cabo en la zona del huerto y habitaciones perimetrales, donde se practicaron diversos sondeos con resultados

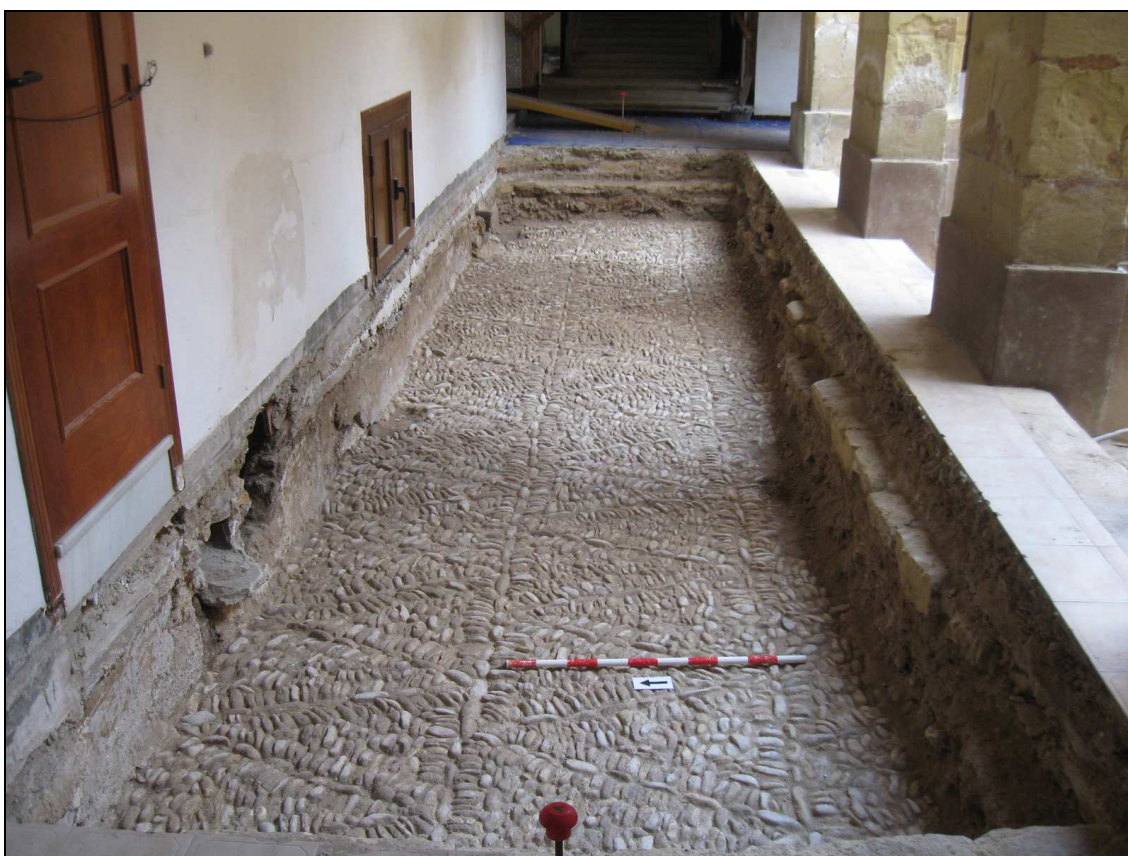
Vista del pavimento de cantos rodados exhumado en el sondeo abierto en el claustro.

En niveles superiores se constató un pavimento de cantos rodados que podría corresponder al nivel de circulación del claustro del siglo XVI, un pavimento bien conservado y que presenta una decoración interesante con motivos geométricos. La datación de dicho pavimento se podrá confirmar una vez estudiados los materiales arqueológicos recuperados en los estratos asociados. No obstante, el estudio previo de los mismos parece determinar una cronología en torno al siglo XVI, con presencia de fragmentos cerámicos procedentes de los talleres valencianos de Paterna y Manises. De momentos posteriores se documentó otro pavimento, esta vez de losas de piedra arenisca, que correspondería a la remodelación del claustro durante el siglo XVIII y que todavía se conserva en la parte central del mismo, lugar donde se sitúa el pozo. Por lo tanto, la excavación de la panda norte ha proporcionado importantes vestigios que nos permitirán abordar con mayor precisión el estudio de la evolución del edificio, al menos en esta zona.

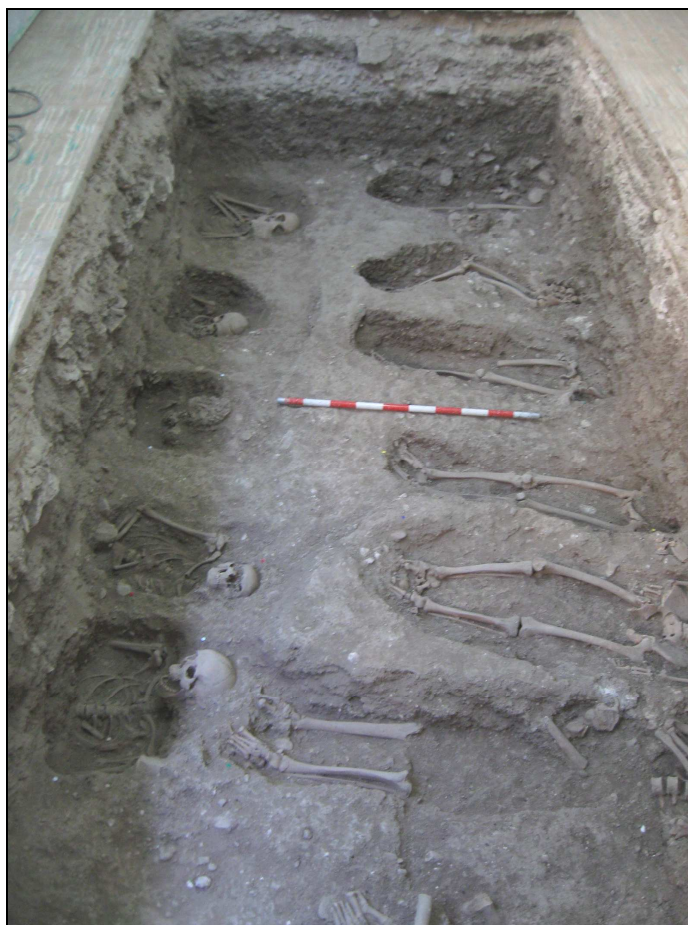
Vista de las inhumaciones de la habitación 2.

interesantes que permiten conocer mejor la secuencia de ocupación del solar del convento. De este modo, pudimos comprobar cómo en la cota inferior de afección de las obras de rehabilitación existe un nivel de enterramientos, bien conservados, cuya cronología queda pendiente de establecer a través del estudio de los materiales recuperados durante la excavación y que en la actualidad están en proceso de estudio. Su análisis nos permitirá fechar las inhumaciones y establecer las características del lugar de enterramiento, el ritual, así como las posibles relaciones con el convento. No obstante, el estudio previo de los materiales revela una posible cronología para los mismos en torno a finales del siglo XVII o principios del XVIII, tal como lo constataría la existencia de al menos un fragmento de loza decorado con el escudo de la Orden de la Merced y que podría datarse en ese periodo, momento en el que era tradicional que las órdenes religiosas encargaran vajillas heráldicas a los talleres cerámicos.

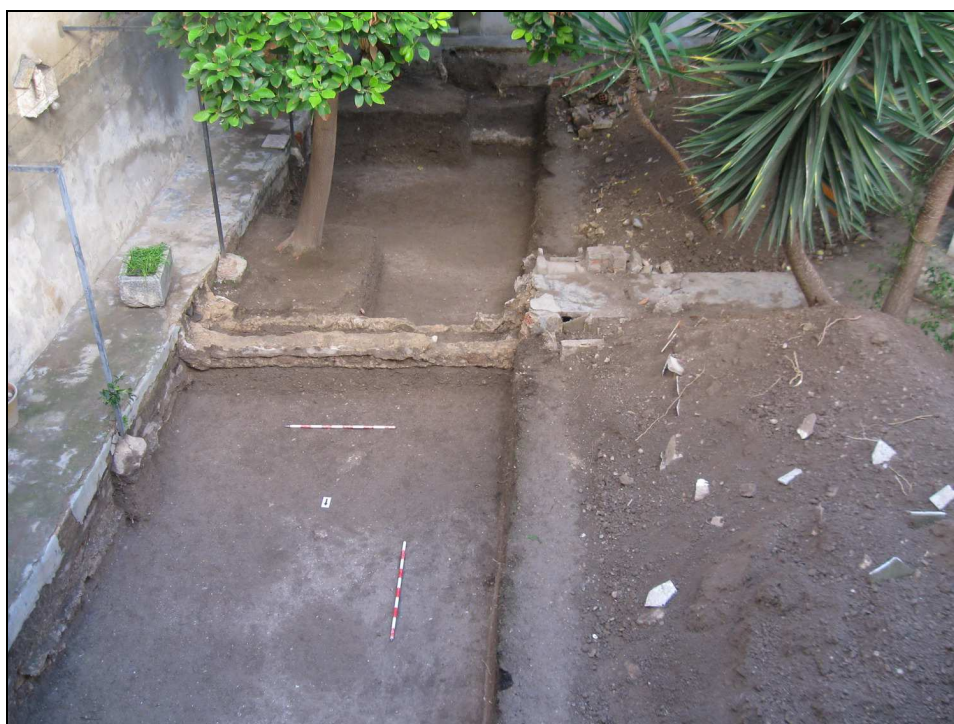
Vista de la excavación de la zona del huerto, sector A.

Así mismo, algunos puntos de los sondeos practicados en el huerto, especialmente en el sector C, han revelado la existencia de cimentaciones de muros de considerable envergadura que habrá que contextualizar y datar, pero que en cualquier caso no parecen anteriores al siglo XVIII.
