**Avinguda Joan Fuster intersecció amb el camí dels Lladres. Fase II (Dénia)**  
Rubén Vidal i Bertomeu

*Actuaciones arqueológicas en la provincia de Alicante. 2005*

| <b>Nom de la intervenció:</b> | <b>Avinguda Joan Fuster intersecció amb el camí dels Lladres. Fase II</b> |
| <b>Tipus d'intervenció:</b> | Excavació arqueològica |

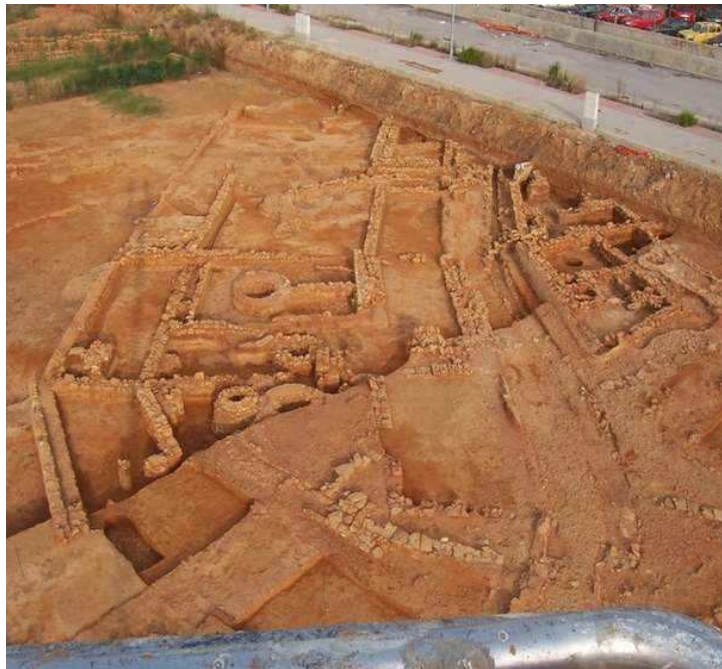
Vista general del sector II

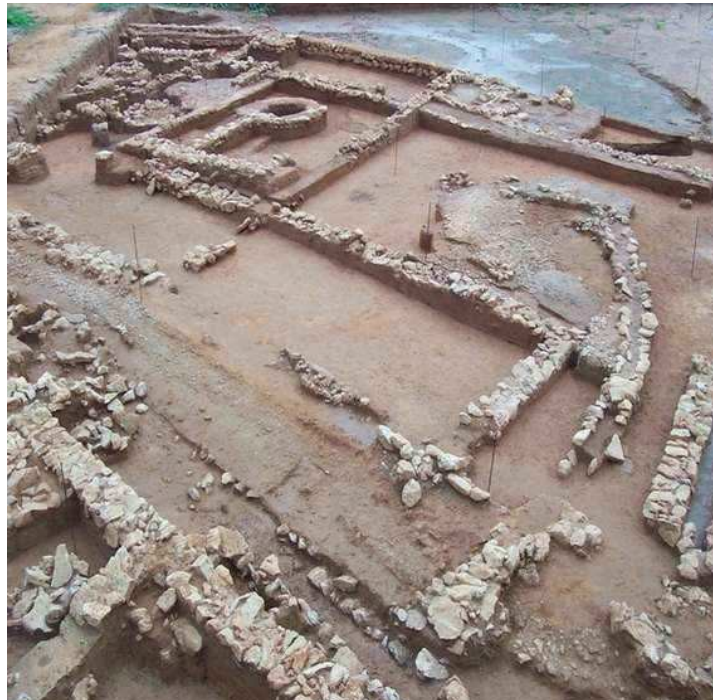
Vista general del sector meridional i central

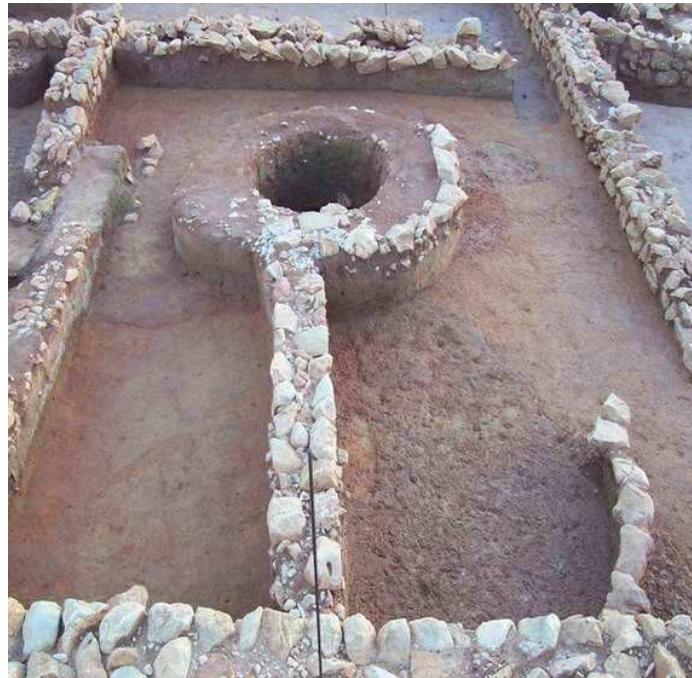
Vista superior de la banda meridional del departament b-2

La reestructuració duta a terme en la vivenda B, va modificar substancialment el perímetre d'aquesta, donant lloc a un altre edifici. Aquesta reforma va consistir en el bastiment d'un mur (UE 191) perpendicular al mur de

compartimentació interna (UE 157) entre la segona i tercera crugia, que dividia el pati, o departament B2, en dos ambients diferenciats. Per una banda, el departament B2 va veure reduïda la seua superfície, restant en uns 30 m<sup>2</sup>.

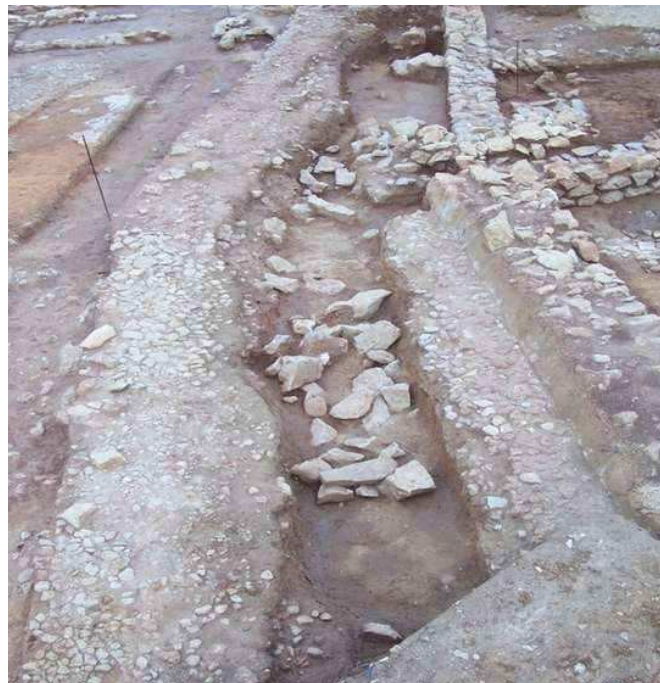
Vista del vial de pas

vertebrador de tota la trama, disposant les cases a un costat i altre del vial, seguint la seua pròpia orientació. El vial I de pas té una orientació sud-est/nord-est, de 80° respecte el nord, disposició que manté al llarg de la banda occidental del vial, més concretament en els quadres C1, C2, B1, B2. En el quadre A2, proper als límits orientals del solar, el vial sofreix un gir i pren una orientació est-oest, de 110° respecte del nord. El vial conté la claveguera central (UE 154) de perfil longitudinal i secció quadrangular; està formada per dos paraments laterals (UE 152, UE 153) paral·lels entre si, que delimiten la canal central, ambdós paraments estan bastits mitjançant la tècnica de paredat de blocs calcaris, de mitjanes dimensions, travats amb terra, lleugerament sorrenca, que formaven tres filades verticals de pedres de tipus calcari disposades horitzontalment. El vial comptava amb una extensió de 15 m i una amplària de 2,50 m. A més dels dos paraments laterals, la part superior de la canal estava formada per la col·locació de lloses calcàries, planes, sense desbastar, de dimensions considerables, que actuaven com a coberta de la claveguera central, i que alhora es trobaven cobertes per un conjunt de pedres de dimensions variables que cobrien els buits, per tal de facilitar el descobriment i neteja de les séquies, a més de permetre el filtrat de les aigües fins a la caixa. Aquesta estructura està excavada directament en l'estrat geològic (UE 3).

D'igual manera, el vial de pas també registra dos nous nivells de pavimentació tant en la banda meridional (UE 51, UE 141) com en l'oriental (UE 50, UE 145). Ambdós són molt semblants entre ells i estan realitzats per un gran percentatge de còdols de riu travats amb terra, així com amb sorra d'origen marí.
