**Antiguo Hospital dels Desemparats. Plaza Mare de Déu, esquina calle  
Verge Maria, esquina calle Sant Miquel (Alcoy)**  
Josep Maria Segura Martí

*Actuaciones arqueológicas en la provincia de Alicante. 2007*

<b>Nombre de la intervención:</b>	<b>Antiguo Hospital dels Desemparats. Plaza Mare de Déu, esquina calle Verge Maria, esquina calle Sant Miquel</b>
<b>Municipio:</b>	Alcoy / Alcoi
<b>Comarca:</b>	L'Alcoià
<b>Director:</b>	Josep Maria Segura Martí
<b>Equipo técnico:</b>	Laura Guillem Fernández y Palmira Torregrosa Giménez
<b>Autor del artículo:</b>	Josep Maria Segura Martí
<b>Promotor:</b>	Ayuntamiento de Alcoy
<b>Autorización:</b>	2007/0248-A
<b>Fecha de la actuación:</b>	17/7/2007 – 2/8/2007
<b>Coordenadas localización:</b>	Centro urbano
<b>Periodos culturales:</b>	Moderno y contemporáneo
<b>Material depositado:</b>	Museo Arqueológico Municipal Camilo Visedo Moltó
<b>Tipo de intervención:</b>	Excavación y seguimiento de obra

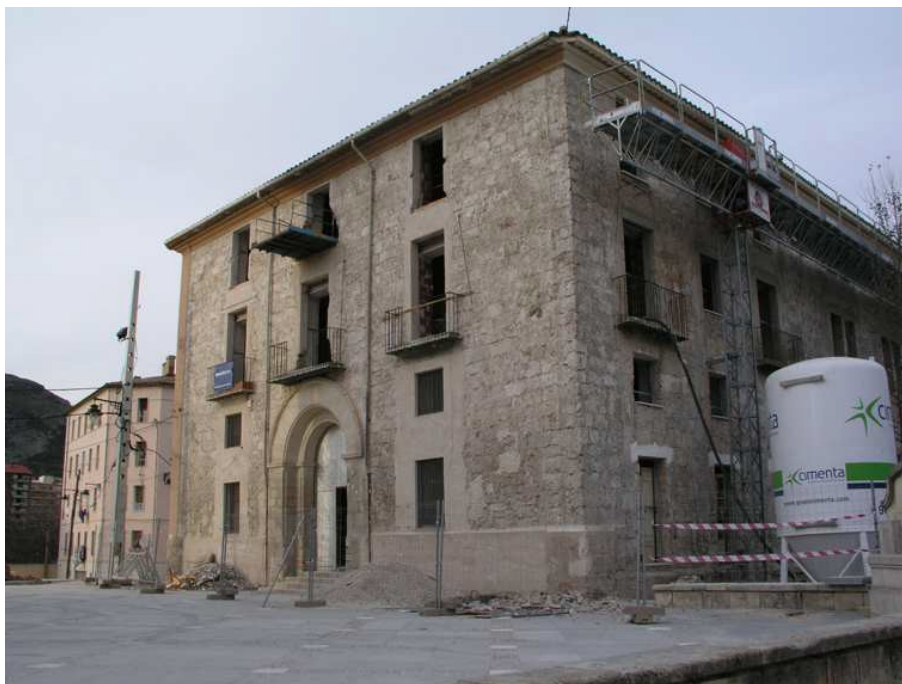
Fachada y portada principal del antiguo hospital

1. *Puerta principal.* Portada de tradición románica labrada con sillares de entre 22 y 30 cm de altura. Presenta dos arquivoltas de 283 y 210 cm de amplitud; la altura actual máxima del arco menor es de 405 cm (300 cm hasta la imposta, más 105 cm del diámetro del arco). La amplitud máxima de la portada es de 412 cm. El nivel base o del umbral de la puerta está sobreelevado 56 cm sobre el nivel de la placeta, diferencia de altura que se salva mediante cuatro escalones realizados en época actual. Los dos capiteles se sitúan en la primera arquivolta, bajo las impostas molduradas sobre las que apoyan los arcos. El de la parte derecha es un motivo vegetal (estilizaciones de hojas) que tiene su paralelo en la portada de Sant Feliu de Xàtiva (Torró, 2001). El capitel de la izquierda recuerda un motivo vegetal más complejo. La existencia de esta portada se conocía con anterioridad a las obras.

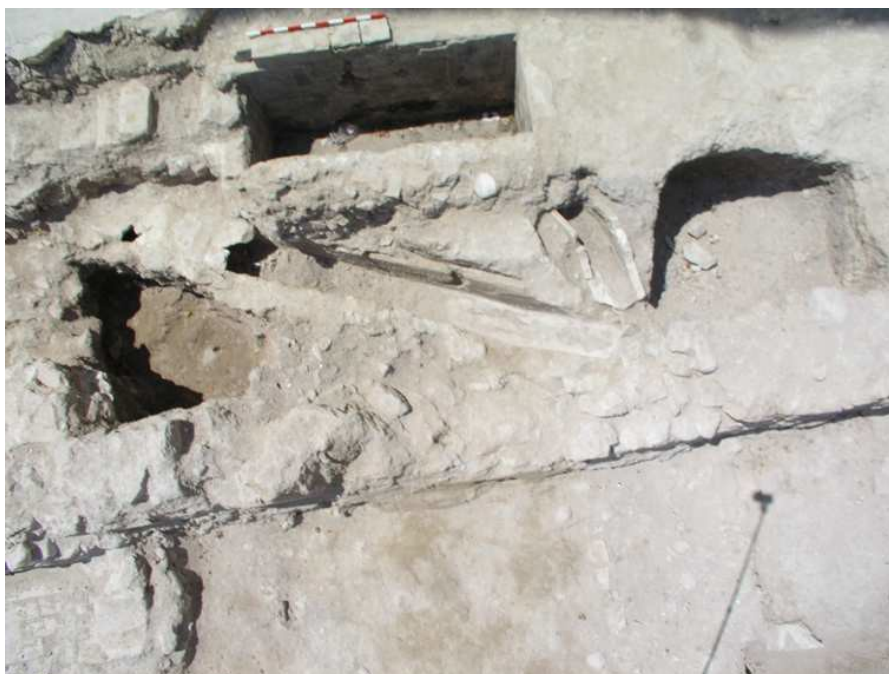
Estructuras exhumadas en la excavación del Inmueble 1

El Sondeo 1, de 3 x 10 m, se localizó en el área del Inmueble 1. Las estructuras y muros se asientan directamente en terreno geológico; se han documentado dos canalizaciones para desagües formadas por bloques de piedra arenisca con sección en U y cubierta del mismo material, así como restos de una fosa séptica de planta con tendencia circular y paredes excavadas directamente sobre el nivel geológico. En el centro del Inmueble 1 se localizaron entremezclados con el estrato UE 1105 diferentes restos óseos humanos muy fragmentarios y en estado de remoción, seguramente procedentes de un

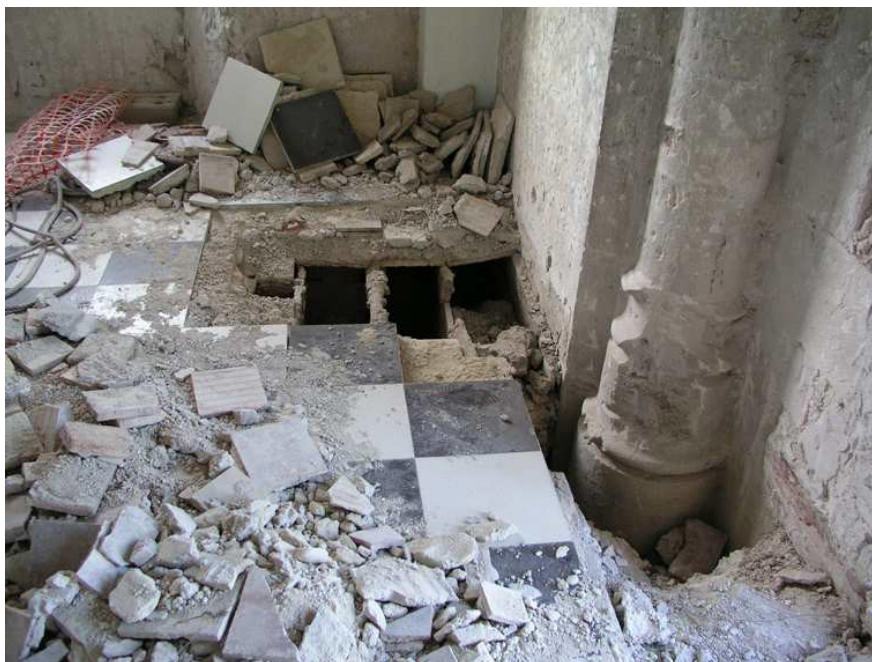
Tabiques sobre las bóvedas del ángulo NW

La interpretación de este hallazgo nos hace suponer que los restos humanos pueden pertenecer a algunas inhumaciones que pudieron haber quedado en los vasos o criptas de la iglesia parroquial (siglos XIII-XVIII), las cuales no fueron trasladadas en el siglo XVIII al osario de la nueva parroquia, y quedaron en el subsuelo del viejo edificio. Posteriormente, durante las obras del hospital, entre 1787 y 1789, durante la construcción de las bóvedas del hospital aparecerían algunos restos humanos y, posiblemente, se pensó en ocultarlos en el interior de los tabiquillos que apoyan sobre la doble rosca de ladrillos de las bóvedas de la primera planta.

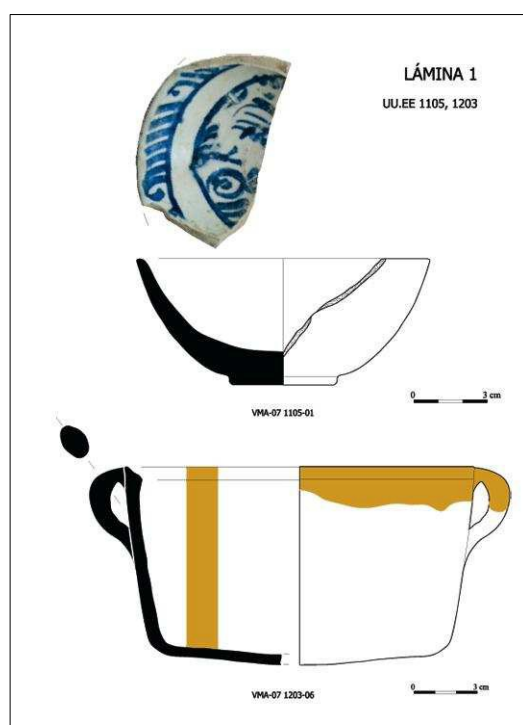
Escudilla (moderna) y cazuela (contemporánea)

de vajillas con sellos de Pickman, Cartagena y “opaque de sarreguemes”. El registro cerámico ha identificado un único fragmento de una escudilla con decoración geométrica en azul, datable en la Edad Moderna.
