**Restauración de la fachada norte del casco antiguo de Petrer**  
Fernando E. Tendero Fernández

*Actuaciones arqueológicas en la provincia de Alicante. 2009*

<b>Nombre de la intervención:</b>	<b>Restauración de la fachada norte del casco antiguo de Petrer</b>
<b>Municipio:</b>	Petrer
<b>Comarca:</b>	El Medio Vinalopó / El Vinalopó Mitjà
<b>Director:</b>	Fernando E. Tendero Fernández
<b>Equipo técnico:</b>	–
<b>Autor del artículo:</b>	Fernando E. Tendero Fernández
<b>Promotor:</b>	Ayuntamiento de Petrer
<b>Autorización:</b>	2009/0095-A
<b>Fecha de la actuación:</b>	25/5/2009 – 5/3/2010
<b>Coordenadas localización:</b>	–
<b>Periodo cultural:</b>	Contemporáneo
<b>Material depositado:</b>	Museo Arqueológico y Etnológico Dámaso Navarro
<b>Tipo de intervención:</b>	Seguimiento arqueológico

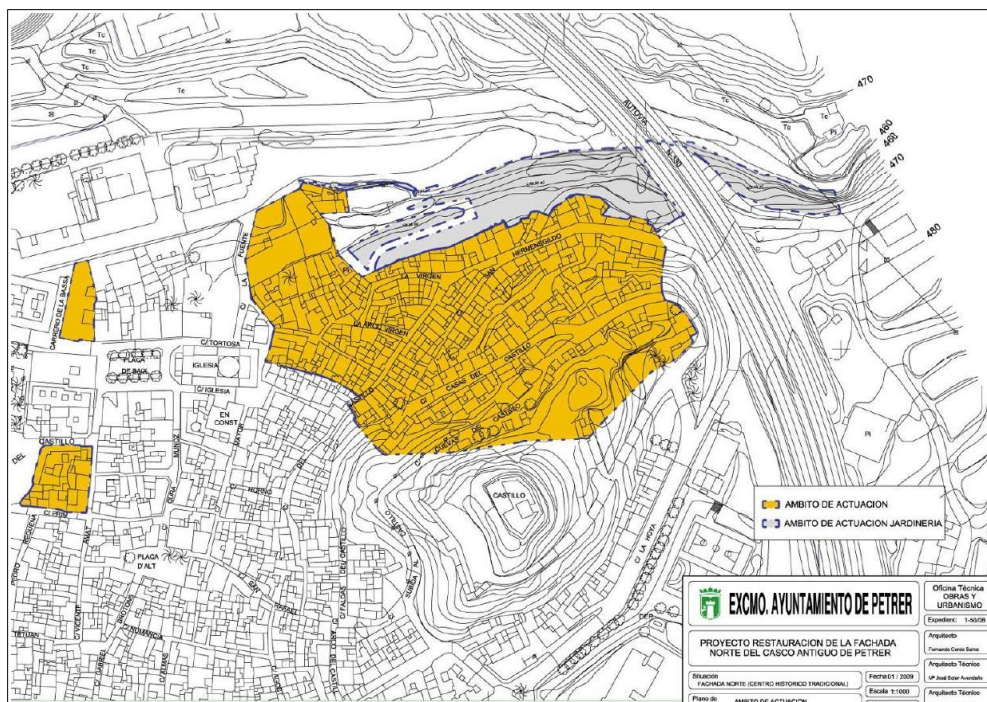
Área de intervención en la fachada norte. En gris la zona del seguimiento arqueológico

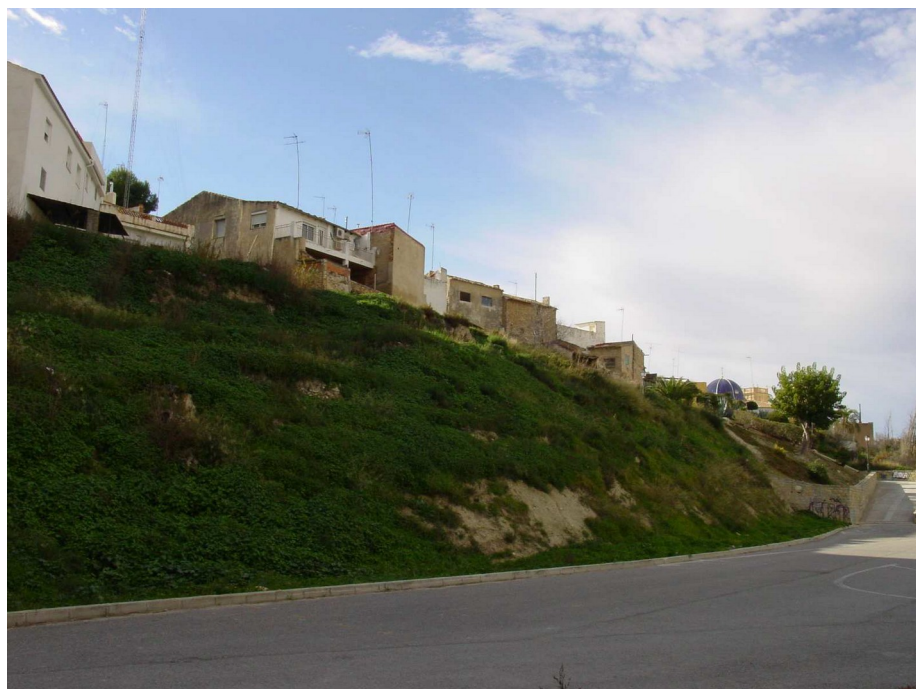
Ladera aterrazada antes de comenzar la intervención

La segunda parte del proyecto consistió en el ajardinamiento de las terrazas traseras de la calle San Hermenegildo que dan a la rambla, y en la creación de conexiones o bajadas a la zona del *parking*. En este caso sí se afectó al subsuelo, al realizarse tres muros de contención, a modo de bancales aterrizados, para crear espacios escalonados con vegetación arbórea y de matorral que den una imagen agrícola. Del mismo modo, se realizó un importante movimiento de tierra para conseguir la explanación de la futura parte ajardinada.

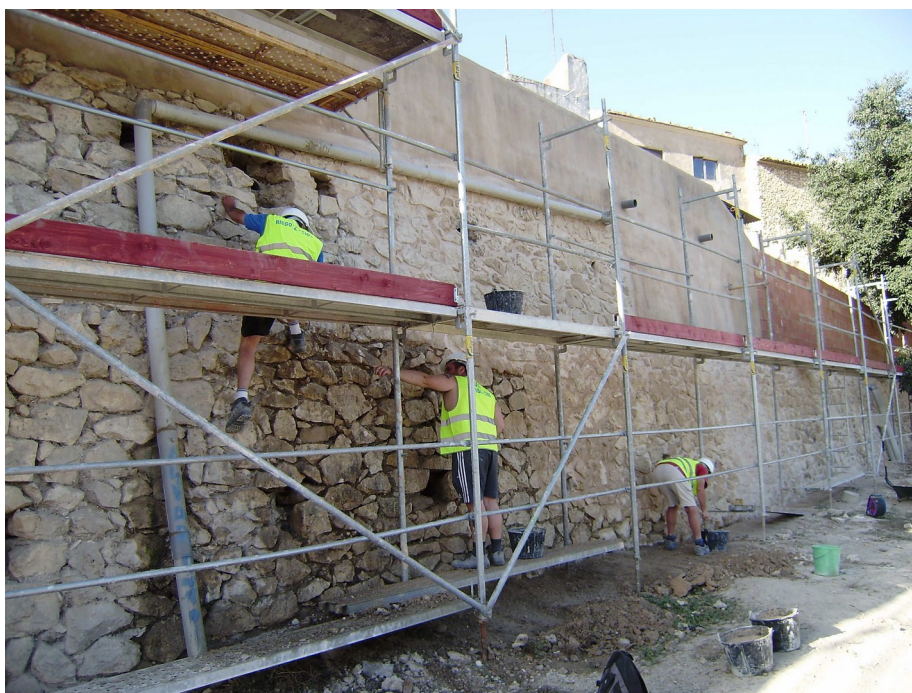
Labores de limpieza y rejuntado de las traseras de las viviendas

Los trabajos contemplados en el presente proyecto se dividieron en dos partes: el arreglo de las fachadas y el ajardinamiento de la ladera de la rambla Puça. En la primera parte, se propuso el arreglo de las fachadas y traseras de las viviendas para resolver la imagen de descuido y deterioro que presentan, saneando las mismas y renovando sus revestimientos con colores tradicionales. Junto a esto, se proyectó la reestructuración de las cubiertas y

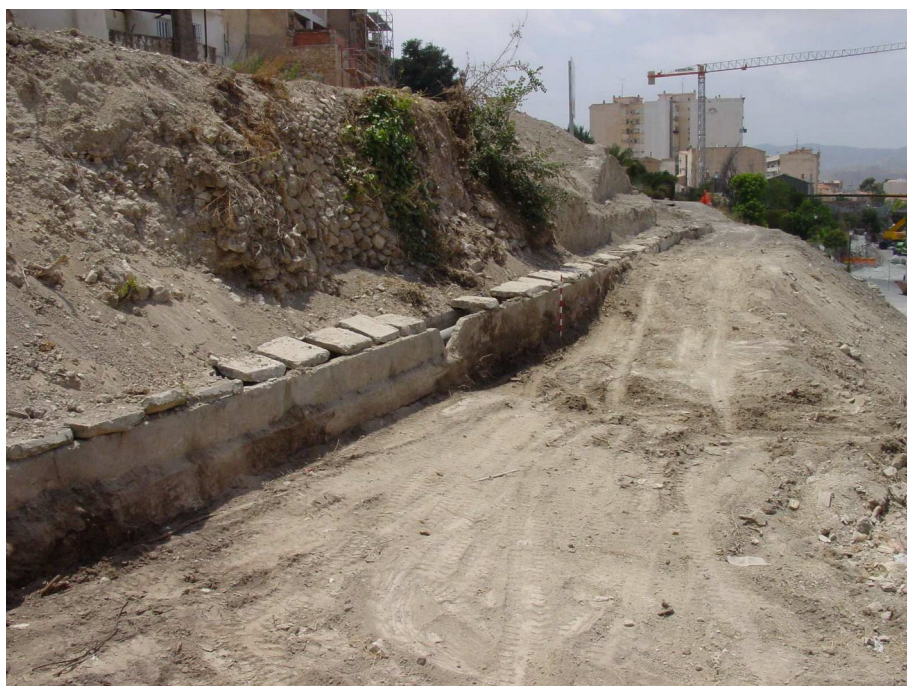
El movimiento de tierras conllevó la localización de una acequia de cronología contemporánea, actualmente fuera de uso, que estaba semiculta por los vertidos posteriores y la maleza que, partiendo de la zona de Puça, desaguaba en la antigua balsa existente a espaldas del ayuntamiento hasta la década de los setenta. En todo el seguimiento arqueológico no se volvió a localizar restos inmuebles de carácter patrimonial. Tras su documentación, se procedió a su cubrición con la propia tierra que se estaba retirando, teniendo la precaución de cubrirla con un plástico para separar la zona removida de la no afectada.

Acequia localizada en las labores de desmonte

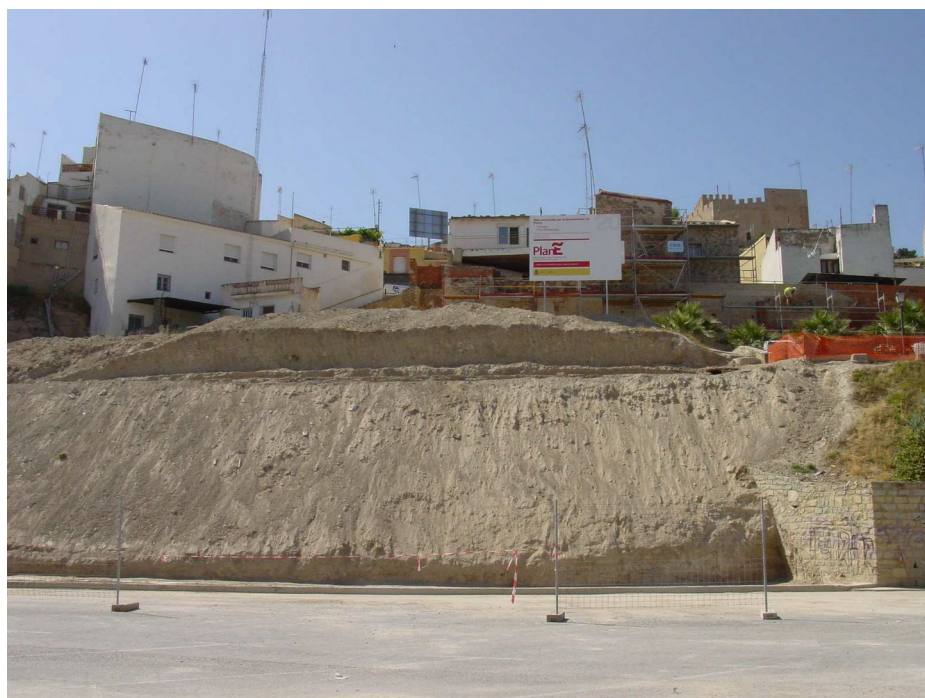
En el resto de la remoción del terreno, se pudo comprobar cómo existían vertidos que seguían el sentido de los taludes de tierra. En concreto, nos encontramos con numerosos desechos de las actividades auxiliares del calzado (recortes de forros, plantillas, etc.), de las actividades alfareras (básicamente restos de botijos y cántaros y en menor medida algunas ollas). También encontramos restos sólidos urbanos de reformas interiores que se realizaron en las viviendas próximas, y que eran arrojados al descampado próximo. Por último, también se han documentado restos domésticos relativamente abundantes (huesos de las comidas, plásticos, vidrios, etc.) de las décadas precedentes.

De forma excepcional, en los perfiles del terreno se pudieron identificar algunos restos cerámicos de pequeño tamaño, y muy rodados que, *a priori*, podrían datarse como del periodo romano, atendiendo a la cercanía del importante yacimiento Villa Petraria, sin que se pueda precisar más su cronología.

Desmontes de tierra y sección estratigráfica

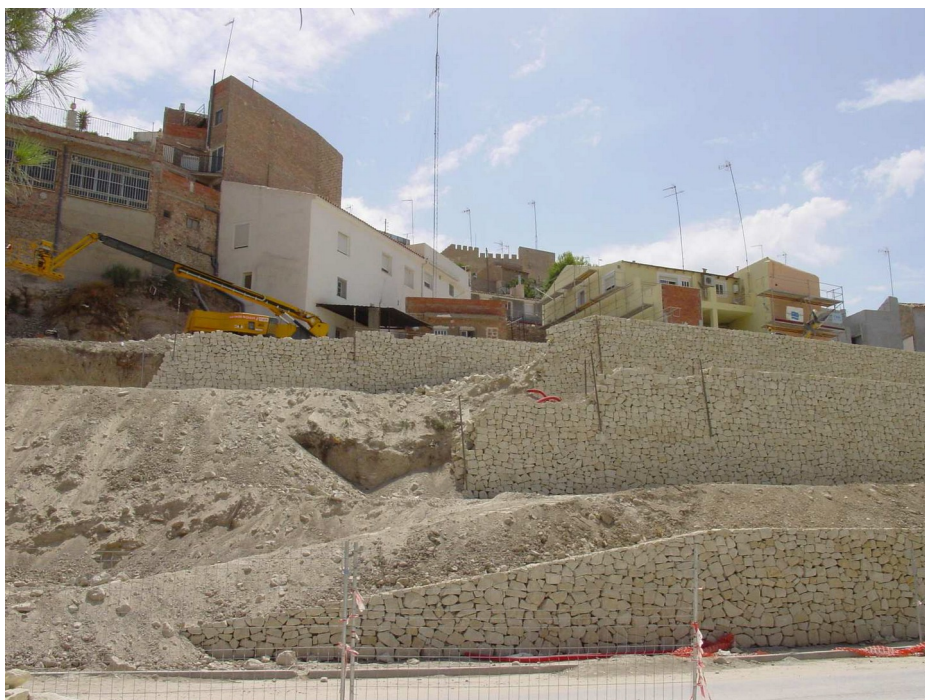
La obra se realizó con maquinaria pesada (giratoria y retroexcavadora) para la remoción del terreno, y con peonaje a la hora de realizar los taludes de piedra, los alcorques para los árboles, la plantación de vegetación y la colocación de mobiliario urbano.

Proceso de elaboración de las terrazas ataludadas
