### **Villa romana de El Moralet (Benidorm)**

*Actuaciones arqueológicas en la provincia de Alicante. 2003*

| <b>Tipo de intervención:</b> | Protección del yacimiento |

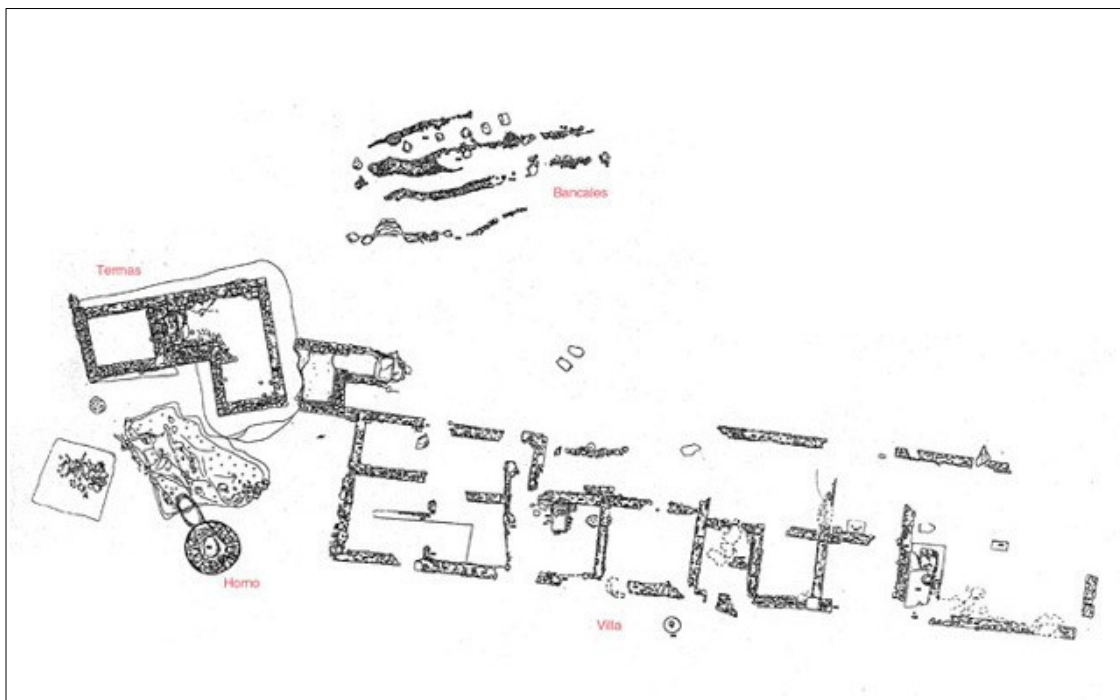
Planta de la villa romana de El Moralet

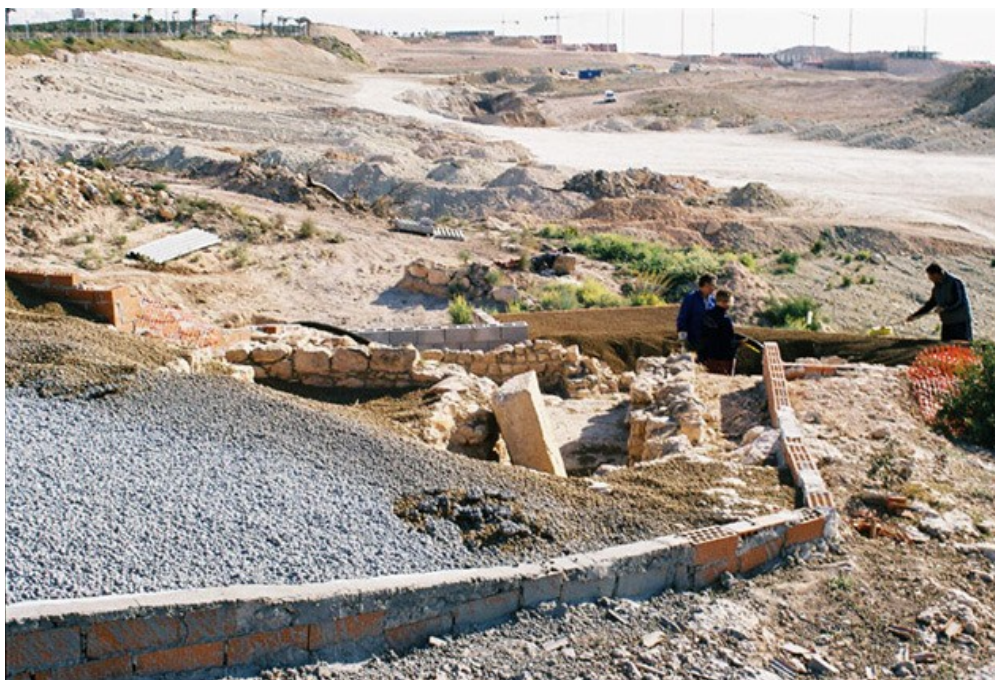
Vista parcial de las termas

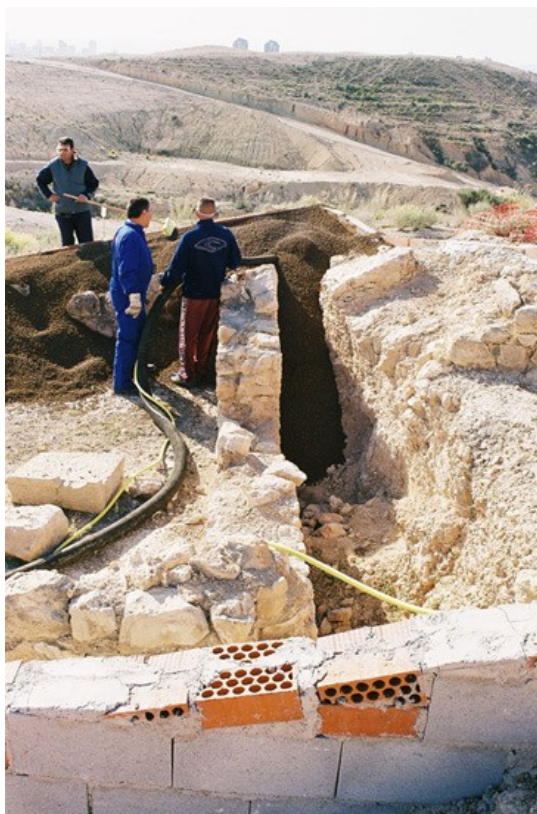
Vista de las termas cubiertas por arlita

Delimitada el área a intervenir, se procede al relleno de la misma con un material de características especiales, conocido con el nombre de ARLITA G3, haciendo mención a la empresa que lo comercializa. Se trata de una arcilla comprimida, mezclada con diversas proporciones de materiales arcillosos, en forma de pequeña bola compacta con un grosor de 8 a 16 mm<sup>4</sup>. El escaso peso con el que cuenta cada una de estas porciones de arcilla, apenas 10 gr, posibilita un hecho cuando menos característico y necesario para este tipo de tratamientos, como es la ausencia de peso para las estructuras a proteger. En este caso, los muros tapados con este material se encuentran en el interior de una capa casi flotante, que queda absolutamente sellada. Además, debemos tener en cuenta que la compresión del material en cuestión lo hace ciertamente resistente, soportando una presión de 10 kg por cm<sup>2</sup>, creando de esta manera una enorme capa de protección para los restos inmuebles.

El proceso de cubrición se desarrolló en unas 12 horas aproximadamente, repartidas en 4 días, mediante grandes cisternas de 58 m<sup>3</sup>, encargadas de expandir el material con mangueras a presión en la superficie delimitada. Este

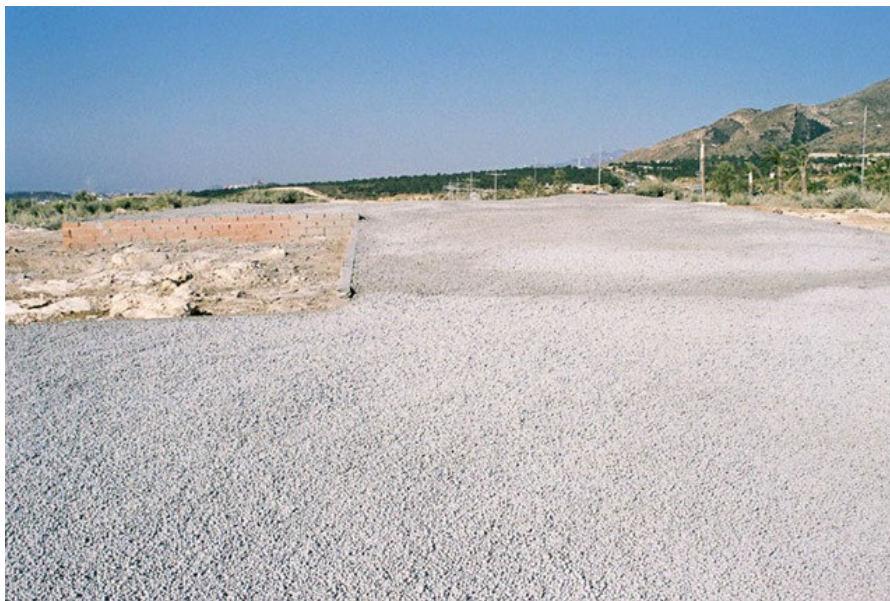
Proceso de cubrición de las termas

Eliminado el peso sobre las estructuras del yacimiento con el material que comentamos anteriormente, resulta necesaria la consolidación de la parte superficial del relleno, para la posterior continuación del proceso de tapado. Para ello, se aporta una capa de consolidante superficial, formada por agua y cemento (este último en escasa proporción), de modo que la parte superior del relleno quede totalmente rígida, creando una cámara ligera en el interior, donde se albergan las estructuras protegidas.

Este proceso del que venimos hablando se acompañó con una capa superior de geotextil, o tela de protección rígida impermeable, situada encima del cemento. Este material protege aún más si cabe del riesgo de destrucción de las estructuras enterradas. Se trata de un componente empleado en el tapado de numerosos yacimientos arqueológicos. Presenta unas características intrínsecas, como son la impermeabilidad y el aislamiento de las capas inferiores, protegiéndolas de todo tipo de agresiones superficiales, de modo que, extendida sobre la arcilla expandida, posibilitará que, con el tiempo, los restos puedan quedar vistos de nuevo, sin que estos queden deteriorados por el propio proceso, impermeabilizándolos además contra las aguas pluviales. Este proceso casi definitivo se vino desarrollando durante el plazo de 3 días.
