**Urbanización de las escalinatas para la conexión de traseras de la calle  
San Hermenegildo con la calle Casas del Castillo (Petrer)**

Fernando E. Tendero Fernández

*Actuaciones arqueológicas en la provincia de Alicante. 2009*

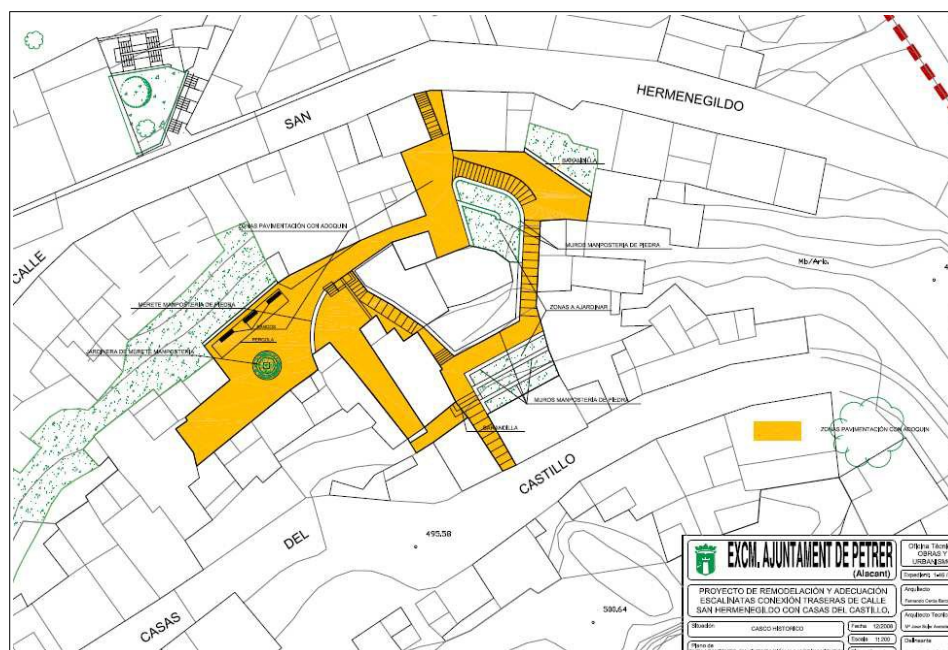
Área de actuación municipal con indicación de los viales, traseras y placeta

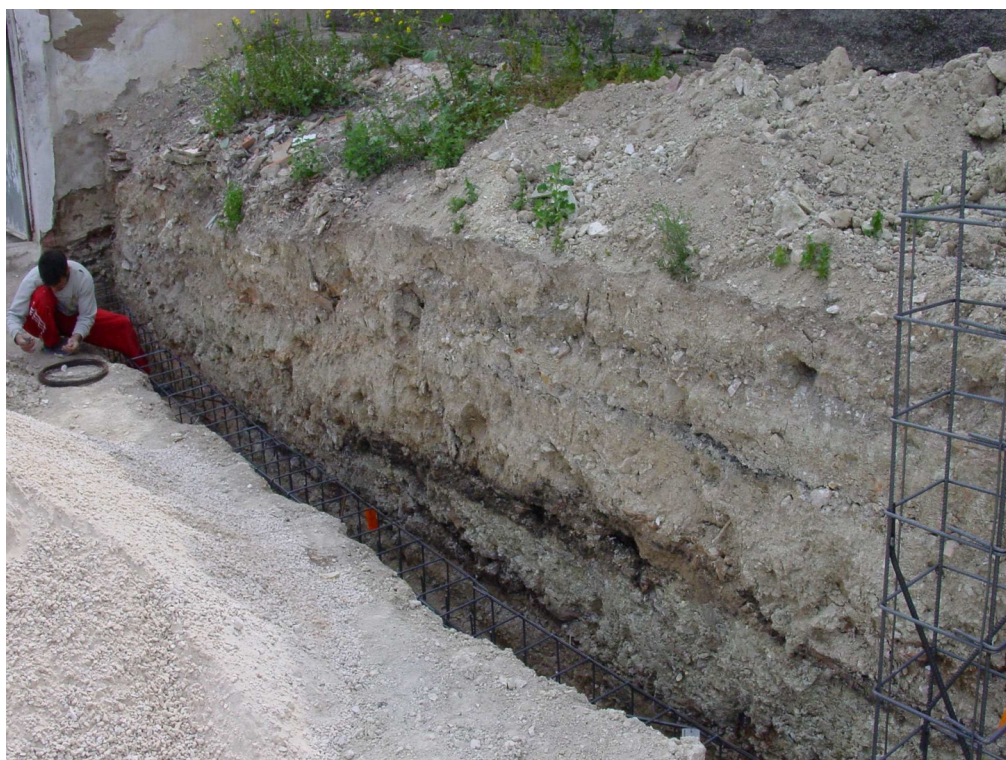
Zanja para el muro de aterrazamiento. En el perfil se observan los vertidos contemporáneos

En concreto, se realizaron tres zanjas paralelas, siguiendo las curvas de nivel de la ladera del castillo, con una profundidad que oscilaba entre los 0,30 m en la zanja inferior y 1,40 m en la zanja más pegada a la parte trasera de la vivienda. La anchura de las zanjas era 0,40-0,50 m. La estratigrafía de la parcela se puede observar en la sección dejada por la realización de la zanja más próxima a los inmuebles de la calle Casas del Castillo, con una profundidad de 1,40 m.

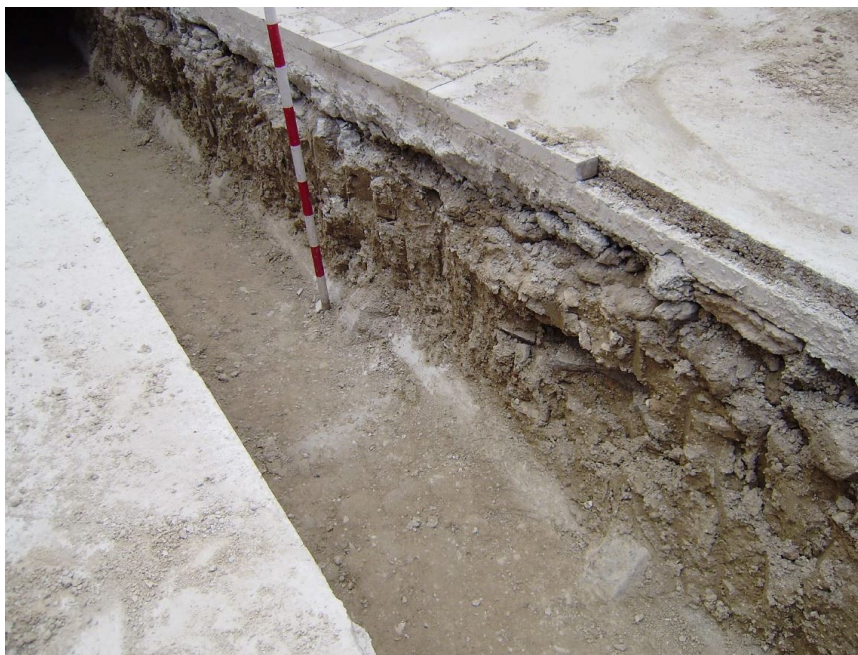
Zanja para la colocación del alcantarillado en la zona de la plaza

- Levantamiento del pavimento en toda la zona de actuación, para sustituir el alcantarillado existente, que data del año 1972, y posteriormente rellenarlo de zahorras naturales compactadas, y finalizando la calzada con una solera de hormigón y un pavimento de adoquín. Las zanjas tuvieron una profundidad que osciló entre los 0,80 y los 0,50 m, mientras que la anchura de las mismas fue de 0,40-0,50 m.

El pavimento levantado era variado en toda la superficie del proyecto. En la parte superior de la zona intervenida era de hormigón y tierra, mientras que la zona inferior de las escalinatas tenía una superficie de asfalto. La placeta tenía una capa de hormigón de unos 0,08 m antes de llegar al relleno vegetal, de tonalidad marrón y textura suelta, al haberse removido para introducir los servicios en la década de los setenta. Los escasos materiales que pudieron apreciarse corresponden al periodo contemporáneo (siglo XX).

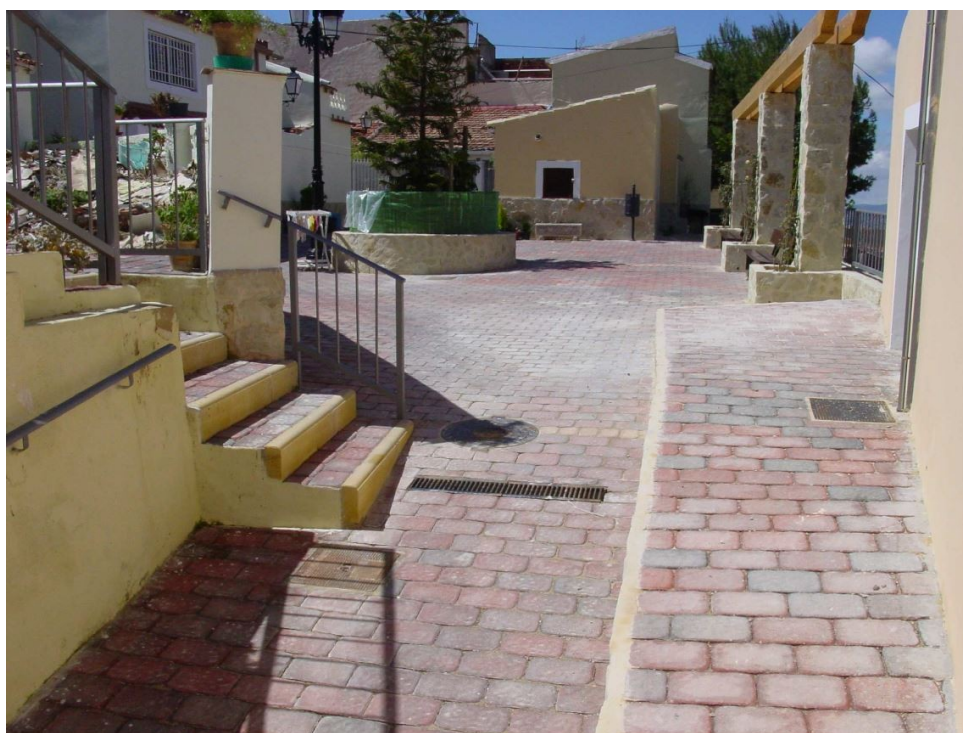
La plaza una vez finalizada la obra de urbanización de las traseras del centro histórico
