**Calle el Pozo, 4 (Villena)**

*Actuaciones arqueológicas en la provincia de Alicante. 2002*

| <b>Tipo de intervención:</b> | Excavación de salvamento |

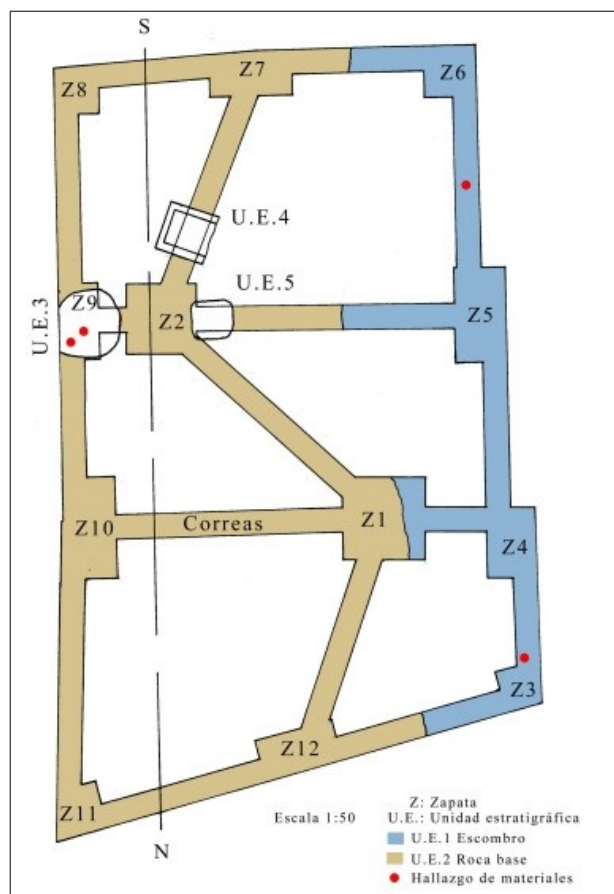
Planta general de la excavación

La apertura de las zapatas y correas, tras su señalización en la superficie del solar, se ha realizado con una pala retroexcavadora en un solar de reducidas dimensiones (86,47 m<sup>2</sup>). La intervención comenzó en la zona sur. A medida que avanzaban los trabajos, se fueron cerrando varios sondeos en las zapatas y correas ya exhumadas, tras su documentación, por razones de seguridad en el trabajo y maniobrabilidad de la maquinaria. La lista completa de estratos documentada en el solar es la siguiente:

UE 4: Fosa de tendencia cuadrangular revestida de cemento, situada en la correa 2-7. Rellena por UE 6. Medidas: 80 x 80 cm. Cronología contemporánea. Interpretación: fosa séptica.

UE 5: Fosa de tendencia cuadrangular recortada en la roca base (UE 2). Situada en la zapata 2, correa 2-5. Rellena por UE 7. Medidas parciales: 60 cm (lados norte-sur). Interpretación: fosa séptica.

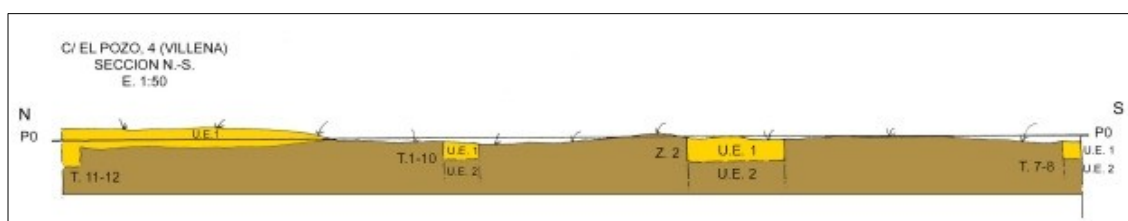
Sección N-S

La secuencia estratigráfica es la siguiente: fase 1 (roca básica UE 2); fase 2 (pozo UE 3 y fosas UU. EE. 4-5); fase 3 (rellenos UU. EE. 6-7); fase 3-4 (nivel superficial de escombros).
