**Calle Abad Nájera, 6 (Alicante)**

*Actuaciones arqueológicas en la provincia de Alicante. 2004*

| <b>Nombre de la intervención:</b> | <b>Calle Abad Nájera, 6</b> |
| <b>Tipo de intervención:</b> | Excavación arqueológica |

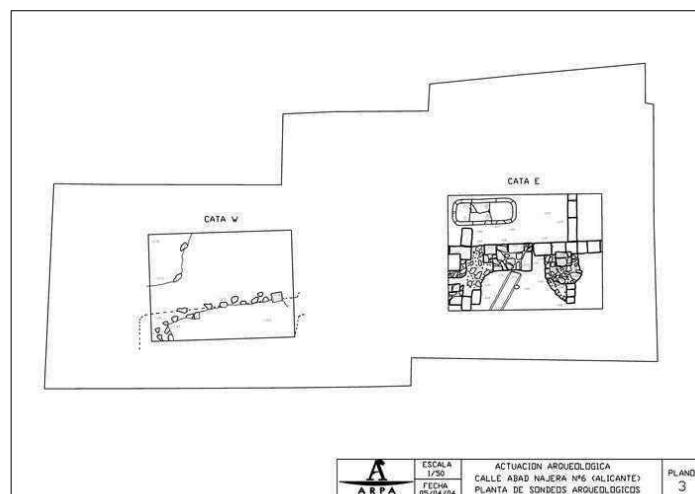
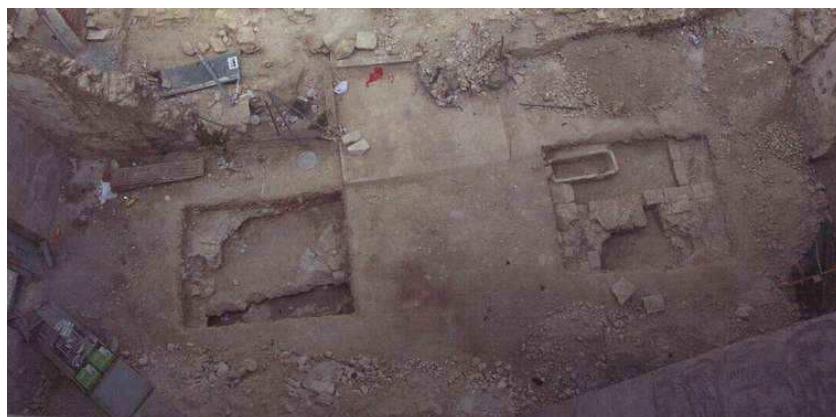
Vista final catas

Esta excavación ha sido realizada por la empresa ARPA Patrimonio, S. L., bajo la coordinación del COPHIAM. Se ha localizado lo que se correspondería con el patio de guijarros de una vivienda del siglo XVIII. El pavimento de cantos rodados de este patio no tendría un motivo decorativo concreto, tan solo la ordenación de los guijarros y cantos en torno a una serie de hiladas de sillares formando líneas perpendiculares de enlosado. Posiblemente en esta zona se halle un área cubierta de la casa (en la zona S de la cata Este), quizá perteneciente a cuadras, ya que el pavimento de cantos rodados continúa en ella de una forma algo más vulgar que en la posible zona externa (lado norte de la cata Este). Esta área se diferencia por la localización de pilares en la zona central de la cata, que sostendrían probablemente un tejado con vertiente hacia el interior (a modo de *impluvium* romano).

En la cata Oeste los restos aparecidos se encontraron muy afectados por las remociones contemporáneas que han vertido sobre esta zona gran cantidad de escombros actuales. Sin embargo, se han podido diferenciar los restos de un pavimento de cal relacionado con un aljibe abovedado de orientación oeste-este, relleno de escombros contemporáneos y unido, posiblemente, mediante un pequeño canal con la balsa de la cata Este.

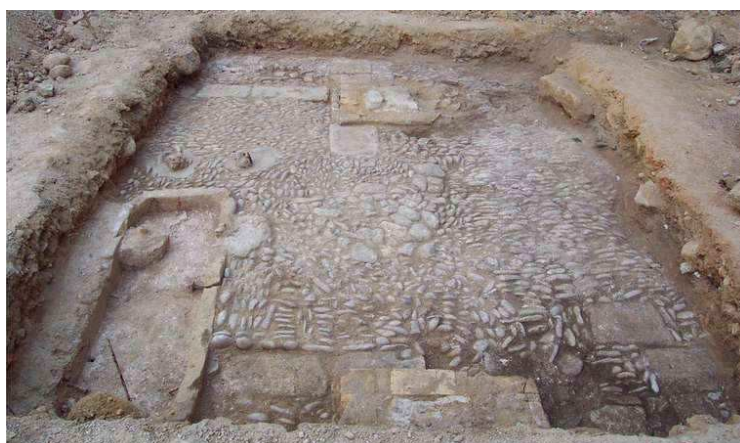
Cata E. Nivel siglo XVIII

En la zona norte de la cata Este hallamos una pequeña balsa con inclinación al oeste, donde se hallan dos orificios de evacuación de los posibles líquidos que retuviera esta estructura. Probablemente este receptáculo estuviera cubierto por una tapadera de la que se han conservado los tornillos encastrados en las losas laterales. Dicha estructura recibiría quizá el agua de la lluvia (a modo de *compluvium* romano) y, tras una primera decantación, la derivaría hacia el aljibe
