Calle Goya esquina calle San José (CGO-05) (Aspe)
Jesús García Guardiola

Actuaciones arqueológicas en la provincia de Alicante. 2005

Nombre de la intervención:	Calle Goya esquina calle San José (CGO-05)
Municipio:	Aspe
Comarca:	El Medio Vinalopó / El Vinalopó Mitjà
Director:	Eduardo López Seguí
Equipo técnico:	Jesús García Guardiola
Autor del artículo:	Jesús García Guardiola
Promotor:	Carlos Brotons Cano. Habitania
Autorización:	2005/0894-A
Fecha de la actuación:	17/10/2005 – 19/10/2005
Coordenadas localización:	Centro urbano
Periodo cultural:	Contemporáneo
Material depositado:	Museo Histórico
Tipo de intervención:	Excavación arqueológica de salvamento

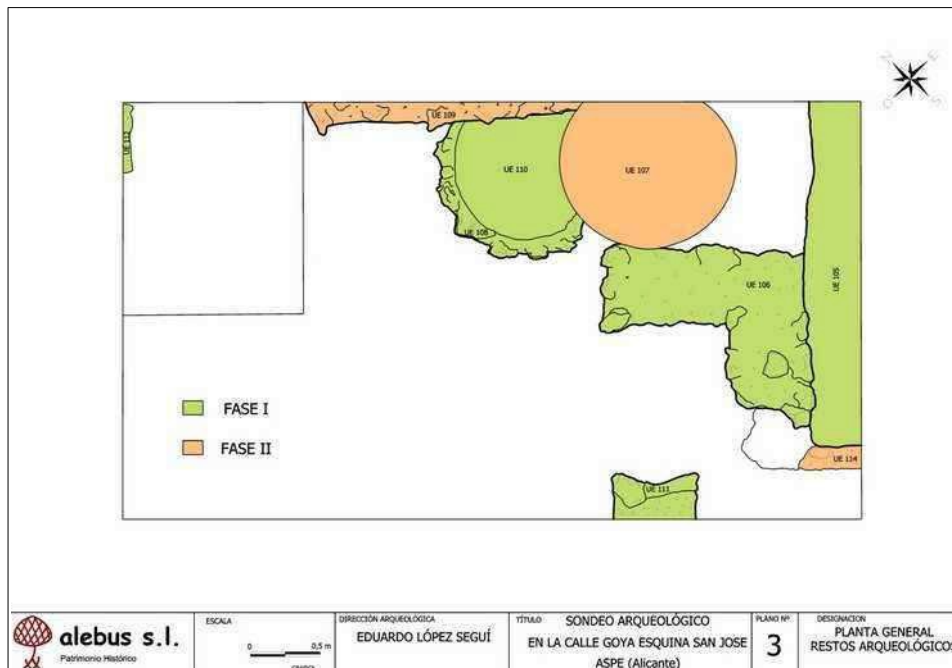
Planta general del solar una vez finalizada la excavación

El solar en el que hemos intervenido posee una superficie total de 133 m², de los que hemos sondeado 15,9 m², distribuidos en un único sondeo de 5,30 m de longitud por 3,00 m de anchura, situado en la zona central de la parcela.

En primer lugar, hemos documentado la existencia de dos fases constructivas dentro del inmueble: una fase más reciente (Fase II) definida por una serie de estructuras y rellenos relacionados con una vivienda anterior a la derruida; y una fase constructiva primigenia (Fase I) con restos de cimentaciones de muros y pilares de mampostería, evidencias de un probable preparado del

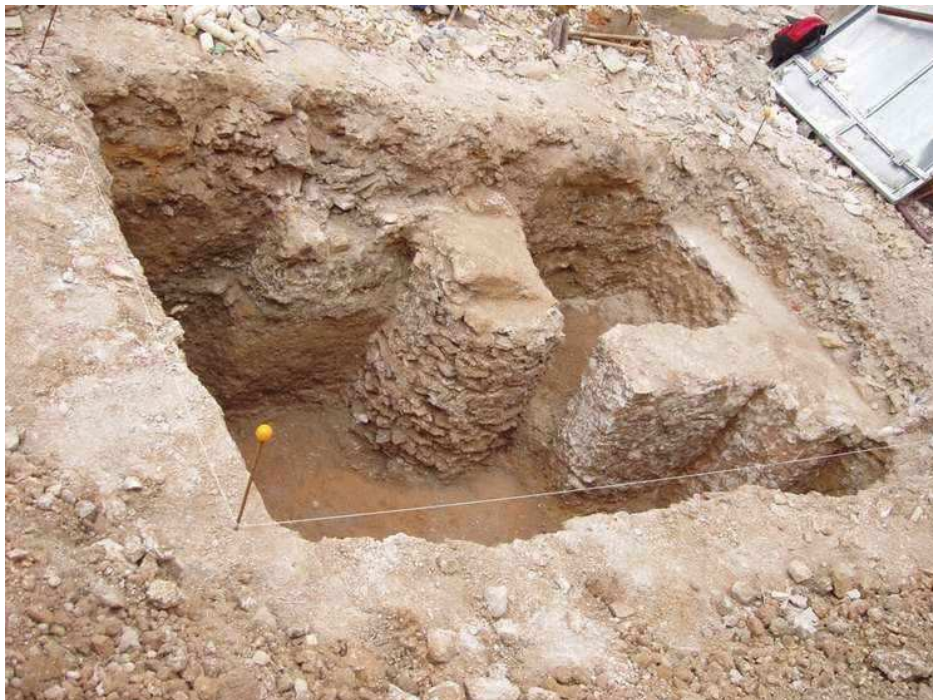
Vista general de la excavación arqueológica
