**Calle Hospital, 12 - Calle Francisco Die, 9 (Orihuela)**  
 Pedro Jiménez Castillo

*Actuaciones arqueológicas en la provincia de Alicante. 2003*

| <b>Tipo de intervención:</b> | Excavación de salvamento |

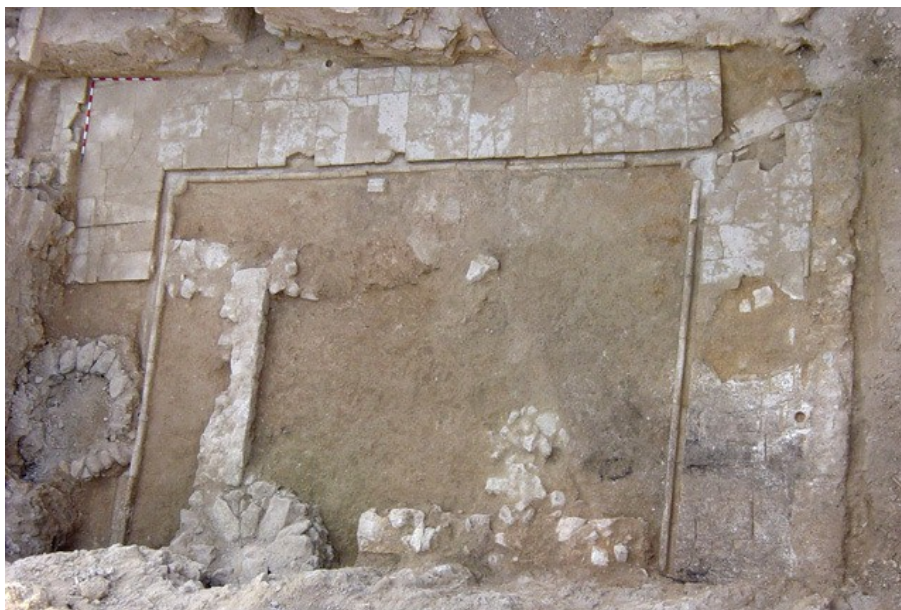
Vista general del patio de la casa 3 desde el norte

La parte de la vivienda que mejor conocemos es el sector sur del patio. Se trata de un espacio considerable que medía 8,34 m de este a oeste, mientras que de norte a sur está incompleto y solo se conservan 8,10 m. Dada la monumentalidad y regularidad de este patio parece lógico suponer que, al igual que el meridional, el vano que da acceso a la crujía occidental estaría centrado, con lo que se podría calcular que la longitud del patio en su eje norte-sur sería de 10,80 m. Esta diferencia entre ambos ejes es la habitual en este tipo de arquitectura, especialmente en aquellos edificios cuyo carácter palatino o al menos aristocrático les permitía carecer de especiales condicionantes espaciales y así aproximarse al modelo ideal.

El patio comprendía un gran arriate o jardín central en hondo, bordeado por unos andenes o paseadores cuyo ancho era de aproximadamente 1,40 m en los tres tramos documentados (sur, este y oeste). Los paseadores estaban solados con grandes losas de calcoarenita rectangulares, muy bien escuadradas y alisadas, con un espesor de unos 8 cm, por lo que debían de ser bastante resistentes. Este tipo de pavimento era, al parecer, característico de la Orihuela de los siglos XII y primera mitad del XIII, pues ha sido documentado en otras excavaciones como las de los solares de plaza Santa Lucía y San Antonio y, sin embargo, estaba completamente ausente en otras poblaciones próximas como Murcia, Siyâsa (Cieza), Lorca y, hasta donde

sabemos, Elche. El jardín, que medía 6,5 m de este a oeste, estaba delimitado por un muro de tapial de hormigón de unos 50 cm de altura sobre el que se situaban dos hiladas de ladrillo en las que apoyaban las piedras labradas del canalillo perimetral. No se ha hallado evidencia alguna que permita pensar que el muro de tapial estaba visible, por lo que parece evidente que el nivel de la tierra del jardín estaría por encima, a unos 20 cm de profundidad a juzgar tanto por el aspecto de la cara interna del andén como por la estratigrafía. Entre el andén y el jardín se situaba un canalillo perimetral destinado a recoger el agua de lluvia que caía al patio desde los aleros y evacuarla al exterior mediante una atarjea subterránea que pudimos documentar en el ángulo suroccidental. El canalillo perimetral estaba fabricado mediante piezas de la misma piedra que el pavimento talladas al efecto y en las esquinas constaba de unos elementos característicos de planta ultrasemicircular que servían para recoger el agua que caía desde los canalones situados en las esquinas de los aleros<sup>1</sup>. Esta manera de fabricar los característicos canalillos perimetrales de las casas con jardín en bajo ha sido documentada en varias viviendas excavadas en Murcia, Valencia y la misma Orihuela. Según pudimos comprobar, en una fase posterior a la que describimos el jardín fue amortizado y solado con una gruesa capa de mortero de cal; ignoramos si esta cubrición supuso la desaparición total del área ajardinada o solo fue una reducción; en cualquier caso estamos ante un fenómeno frecuente en la arquitectura doméstica tardoandalusí del que existen numerosos ejemplos documentados<sup>2</sup>.

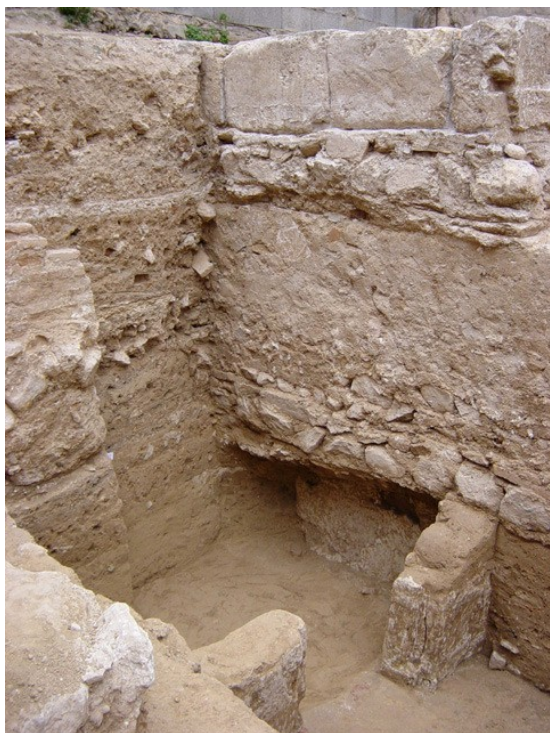
Izquierda: Alhanía y muro del salón de la casa 1. Obsérvese la superposición de los muros bajomedievales. Derecha: Restos del zócalo pintado en el ángulo del salón de la casa 1

El salón norte ocupaba una crujía de 2 m de anchura en cuyo extremo oeste se hallaba una alhanía de 2,00 x 1,80 m. Esta pieza estaba individualizada mediante dos atajos conformados por muros de 67 cm de longitud y 24 cm de anchura, que flanqueaban un vano de 67 m de luz, medida entres sendas mochetas que servirían de apoyo a un arco de yeso. Toda la obra estaba realizada con muros de tapial de tierra que descansaban sobre una o dos
