**Calle Barrionuevo, 1-3 esquina calle Subida San Antonio, s/n (Orihuela)**  
Silvia Yus Cecilia

*Actuaciones arqueológicas en la provincia de Alicante. 2008*

| <b>Nombre de la intervención:</b> | <b>Calle Barrionuevo, 1-3 esquina calle Subida San Antonio, s/n</b> |
| <b>Tipo de intervención:</b> | Excavación arqueológica |

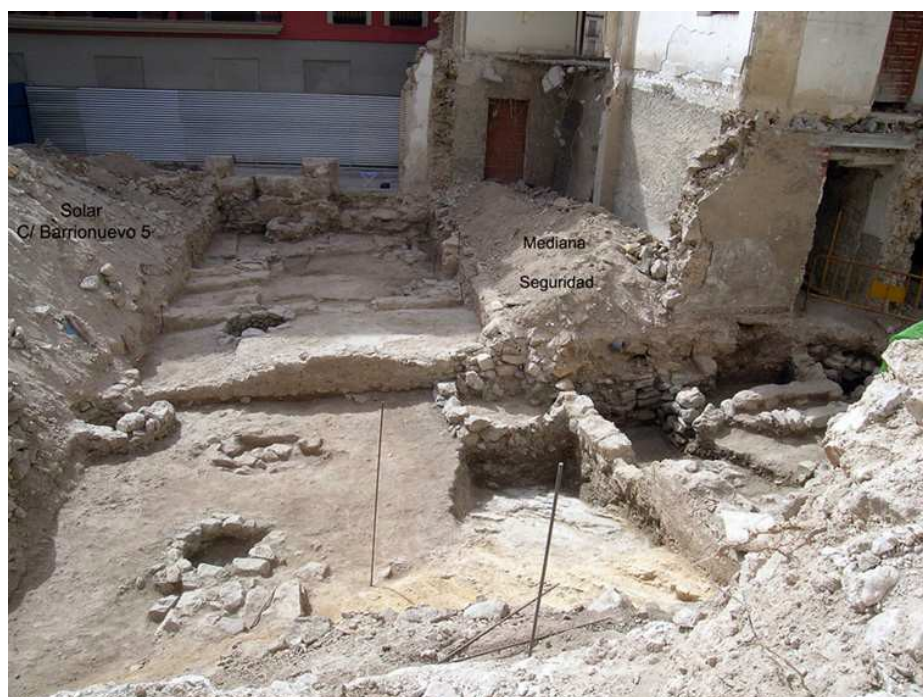
Vista general de la excavación

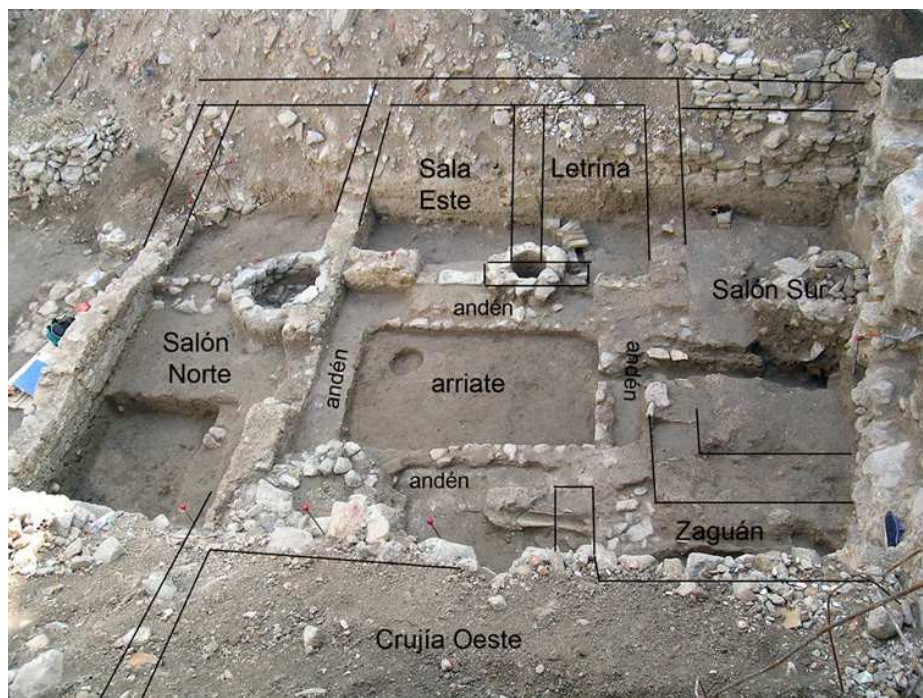
Planta de la casa taifa

Datada en el periodo de los primeros reinos taifas, se documenta parcialmente una casa islámica desde su nivel fundacional. La vivienda se extiende hacia el oeste por debajo de la estancia oriental del inmueble intervenido, que se mantuvo sin excavar porque se iba a rehabilitar, así como por la mediana oriental, invadiendo por el sur la actual vía pública.

La técnica constructiva de los muros de la casa de este periodo es la mampostería de piedra de tamaño medio, dispuesta ligeramente inclinada en hiladas separadas entre sí por mortero de cal. Se construyen hasta cuatro filas, que hacen las veces de cimentación y de zócalo. El resto del alzado se levanta con tapial de tierra y adobes, que únicamente se constata en los derrumbes del “Salón Norte”. Todo el muro estaba enlucido con mortero de yeso y pintado en blanco, dándole unidad a esta técnica constructiva mixta.

La vivienda se distribuye en torno a un patio central que tiene un arriate de planta rectangular, construido con un paramento de piedras de tamaño medio

alineadas y cubiertas con mortero de cal, generando así la superficie del andén paseador, en cuyo perímetro se abren los vanos de acceso a las crujías de la casa. En la esquina NE del jardín se observa un espacio semiexcavado donde se colocaba un *tannur*, cuya impronta de cocción ha quedado sobre el sedimento. Sin embargo, no hay ningún pozo de agua, que suele ser otro elemento característico de los patios de las casas islámicas.

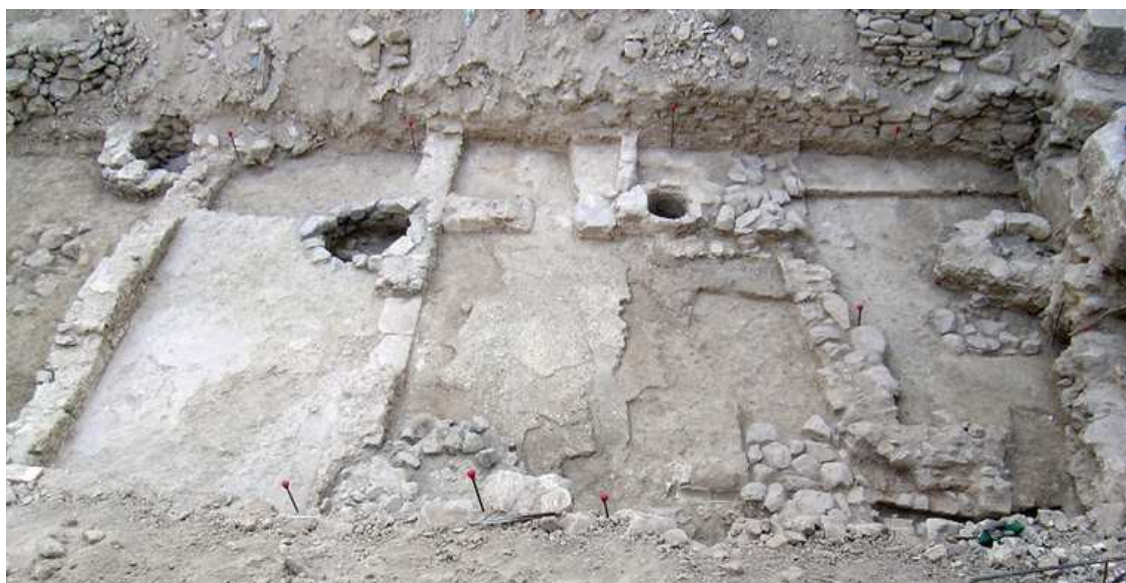
Planta de la casa almohade

En la segunda mitad del siglo XII se lleva a cabo una reforma importante de la vivienda, que afecta a la planta general de la casa. Se derrumba la crujía meridional, ganando superficie la vía pública en detrimento de la vivienda, desplazándose el muro de cerramiento sur a la alineación de la fachada actual. Este cambio conlleva el desplazamiento de la superficie de la estancia hacia el patio, que se modifica con la pérdida de los andenes paseadores, transformándose en una superficie cubierta por completo con mortero de cal.

La única estancia que aparentemente se conserva sin cambios es el “Salón Norte”, que continúa manteniendo los mismos muros de cerramiento como zócalos –cuyo origen se remonta al siglo XI–, pero sobre ellos se ha alzado una obra de tapial de mortero de hormigón. Sin embargo, no se ha conservado el nivel de suelo, que lo más usual es que fuese de argamasa de cal.

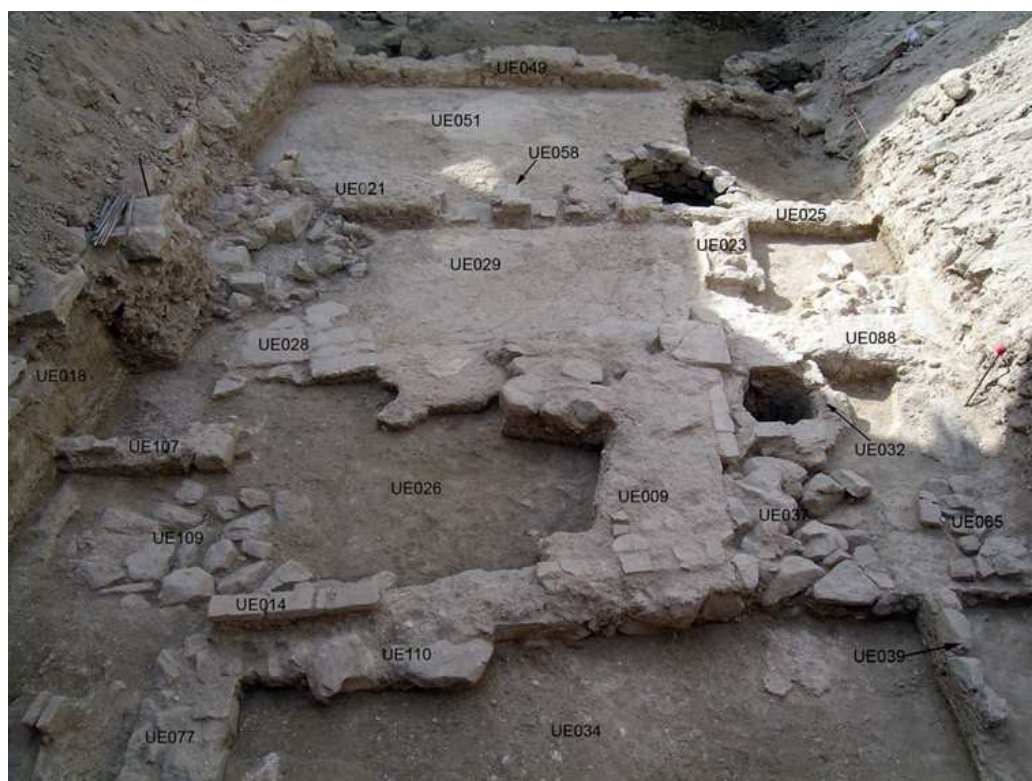
Cocina de la casa almohade

La crujía sur ya no funciona como cocina en esta fase, sino que el hogar se documenta en la estancia más septentrional del costado este de la casa, junto

a la letrina. Se trata de una habitación muy pequeña, con la impronta de un hogar en el suelo. El paramento interior del umbral está remarcado con ladrillos y el pavimento es de mortero de yeso, que se echaba periódicamente, habiéndose señalado múltiples repavimentaciones.
