**Calle Irlanda, 2 (Calp)**  
Ana García Barrachina

*Actuaciones arqueológicas en la provincia de Alicante. 2006*

| <b>Nombre de la intervención:</b> | <b>Calle Irlanda, 2</b> |

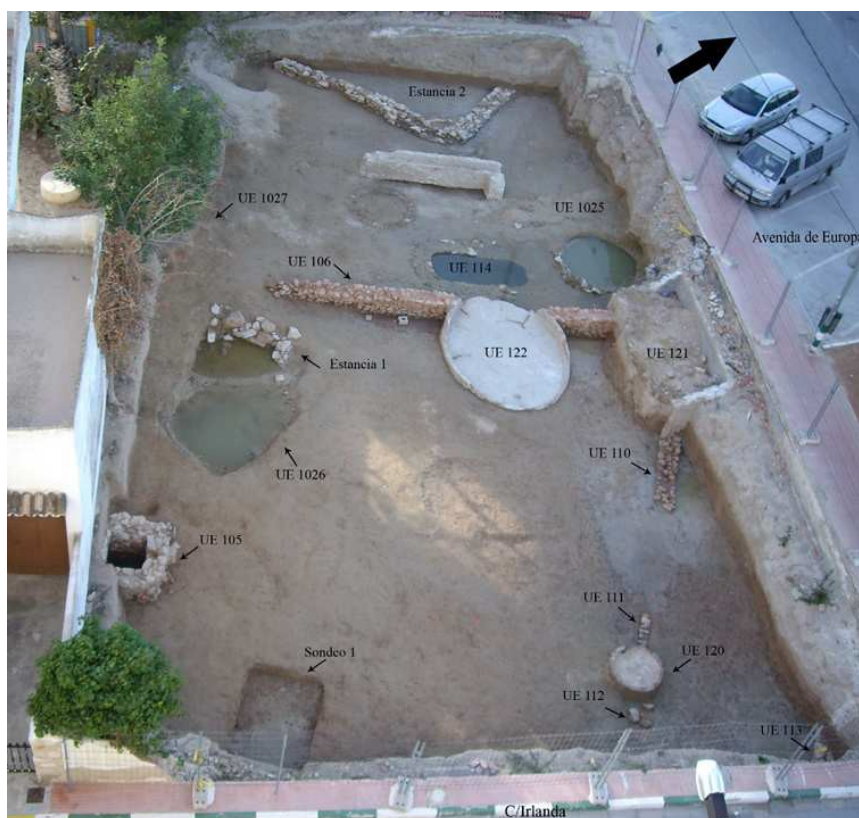
Planta final del solar

En el sector oeste del solar se encuentra la que hemos denominado Estancia 2, delimitada por los muros UU. EE. 117, 118 y 119, que conforman el ángulo este de la estancia, y que no se ha podido excavar en su totalidad ya que los muros continúan en la parcela vecina. Tampoco podemos establecer relación estratigráfica y cronológica con la Estancia 1, que describiremos más adelante, ya que la construcción de estructuras del siglo XX afectó a los estratos arqueológicos situados entre ambas estancias. Las UU. EE. 117, 118 y 119 son muros de doble paramento formados por mampostería irregular de mediano y gran tamaño trabada con barro de color marrón y con relleno central de pequeñas piedras. El muro 117 sigue una orientación SO-NE y tiene una longitud de 3 m y una anchura de 0,7 m; conserva un máximo de 6 y un mínimo de 2 hiladas de altura. El muro 118 tiene una orientación N-S y conserva 5 m de largo y 0,7 m de ancho; cuenta con un máximo de 3 y un mínimo de 2 hiladas de altura. El muro 119 sigue una orientación SO-NE y conserva 2 m de largo por 0,65 m de ancho y 4 hiladas de altura. Ninguno de ellos tiene trinchera de fundación y están cubriendo directamente al nivel estéril (UE 1034). En ellos se apoyan las UU. EE. 1031 y 1032, que consisten en rellenos aportados de tierra y arena destinados a nivelar la superficie y reforzar a los muros. La UE 1031 se sitúa al interior de la estancia y supondría el nivel de uso

La Estancia 1 está situada en la zona sur, junto a la parcela vecina de la calle Irlanda, 4. Está delimitada por los muros UU. EE. 107, 108 y 109 formando un espacio rectangular. No sabemos cuándo se construyó, porque no se ha detectado ni trinchera de fundación ni materiales asociados a niveles de uso o hábitat. Únicamente podemos decir que la construcción es anterior a los años centrales del siglo II d. C., ya que los muros aparecen cortados por una fosa (UE 1026) de forma ovalada irregular utilizada de vertedero, cuyos rellenos (UU. EE. 1021, 1023 y 1024) aportan además de cerámica, abundantes fragmentos de materiales de construcción (tégulas, ímbrices y ladrillos). Este vertedero se data por un conjunto de materiales adscribibles a un momento posterior a la cronología arriba referida.

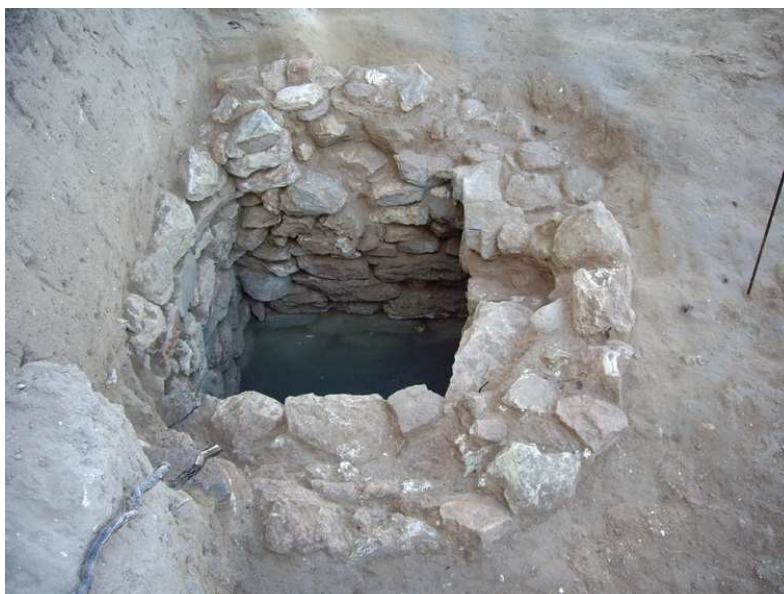
Vista del pozo UE 105

La otra estructura que fechamos en momentos bajoimperiales es un pozo, de 1,9 m de diámetro, cuya boca está incompleta y que no se ha podido excavar en su totalidad, porque prosigue en la parcela de la calle Irlanda, 4. La estructura está construida en mampostería irregular y regular de pequeño, mediano y gran tamaño (UE 105), y aprovecha materiales constructivos de época romana como ladrillos y *tegulae*. La cara externa es circular y la interna cuadrada. Para construir el pozo se practicó la trinchera de fundación UE 1019 que corta a niveles altoimperiales (UU. EE. 1022, 1012, 1003) y a los niveles estériles (UU. EE. 1033, 1034). El relleno (UE 1017) de la trinchera de fundación no aportó materiales significativos. Por lo que respecta a su momento de abandono, podemos decir que de su relleno (UU. EE. 1009 y 1010) hemos recuperado varios fragmentos de una jarra de cerámica común de pasta muy depurada y con decoración incisa, formada por una línea que la recorre perimetralmente de arriba abajo, y que podría datarse hacia los siglos V-VII d. C. El pozo está situado en una zona en la que se tiene constancia que existe, desde antiguo, un curso de agua dulce, hecho este que se aprovecharía para su construcción y poder así destinar agua a varios fines.

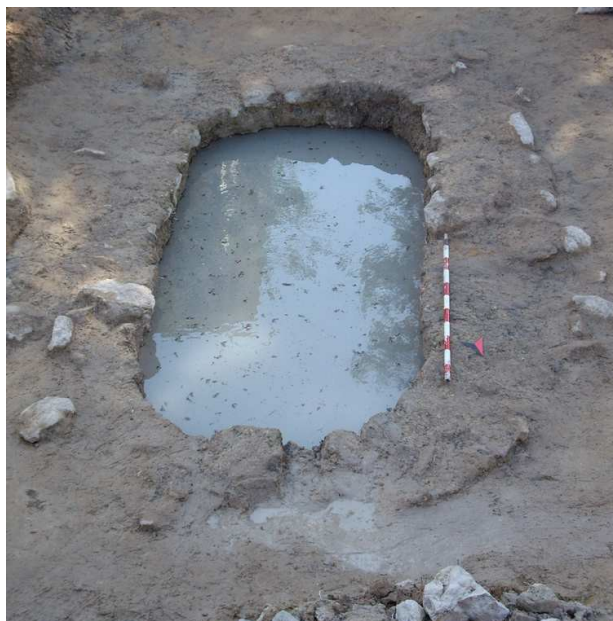
Vista de la noria UE 114

Para este momento documentamos únicamente una estructura de riego, concretamente la construcción destinada a albergar una noria. Apareció a una cota de 0,3 m s. n. m., excavada en el nivel freático, hecho que nos ha impedido excavarla en toda su profundidad, pudiendo llegar hasta una cota de -1,1 m por debajo del nivel mar debido a la constante entrada de agua que fue imposible extraer. La construcción está cortada en algunos puntos por estructuras actuales y seguramente no ha conservado todo el alzado, hecho este que impide que podamos documentar el sistema de vertido de aguas. Para construir esta noria se practicó una fosa (UE 1037) de 4,2 m de largo por 2,6 m de ancho, de forma ovalada, forrada de mampostería irregular de mediano tamaño trabada con pequeñas piedras y mortero de cal (UE 114).

El sistema de extracción de agua se realizaría a través de una noria que consiste en una máquina compuesta de dos ruedas, una que gira en horizontal, de cuyo eje vertical sale una palanca de madera que, movida por un animal, realizaría un camino circular, transmite su giro a otra vertical instalada sobre la boca del pozo y que captaría el nivel de agua dulce procedente del nivel freático mediante una cuerda con arcaduces. El giro de la rueda eleva el agua hasta la superficie, descargándola en un cajón que vierte a una canalización que conduce las aguas hacia una balsa en la que se retienen las aguas. En el solar que tratamos no hemos hallado restos o evidencias de balsa o de conducciones, este hecho posiblemente se debe a la realización de remociones contemporáneas que pueden haber alterado las estructuras anteriores o, también, a que se encuentre situada en las parcelas vecinas. El uso de este agua sería fundamentalmente agrícola, aunque también podría estar destinado al abastecimiento doméstico; de todas formas, si existía alguna zona de hábitat cercana, no ha sido documentada todavía.
