**Calle Casas del Castillo - Calle Cuevas del Castillo. Remodelación (Petrer)**  
Fernando E. Tendero Fernández

*Actuaciones arqueológicas en la provincia de Alicante. 2009*

| <b>Nombre de la intervención:</b> | <b>Calle Casas del Castillo - Calle Cuevas del Castillo. Remodelación</b> |
| <b>Tipo de intervención:</b> | Seguimiento arqueológico |

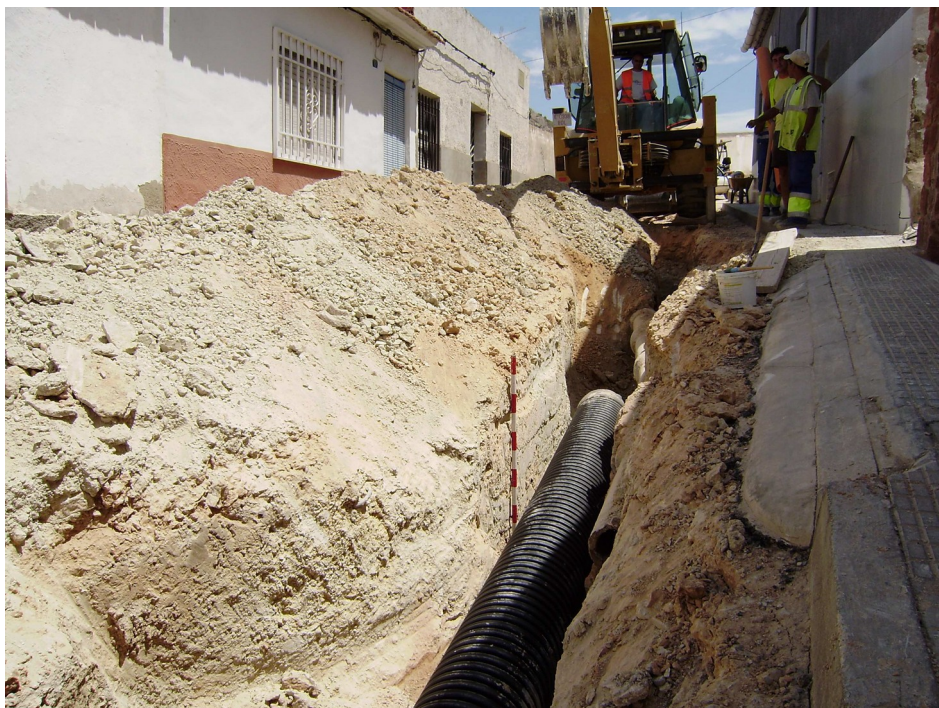
Zanja para la tubería de alcantarillado y estratigrafía de la calle Casas del Castillo

Una vez levantado todo el pavimento de la calzada, se procedió a la excavación de la zanja para el alcantarillado en la calle Casas del Castillo, discurriendo por el lateral de los números impares de la calle. Se hizo la zanja a tramos de 15 m de longitud, para poder sustituir la antigua por la nueva de PVC corrugado de 400. La profundidad de la zanja, dependiendo de las calles, estaba entre 0,80 y 1,20 m, con una anchura de 0,60-0,80 m.

En la calle Casas del Castillo la estratigrafía observada en la zanja es muy homogénea, formada por un relleno removido de margas de tonalidad marrón y verdosa y guijarros, bajo el preparado del asfalto, sin que apenas existan cantos de mediano tamaño. En algún punto de la zanja (n.º 20 de la calle

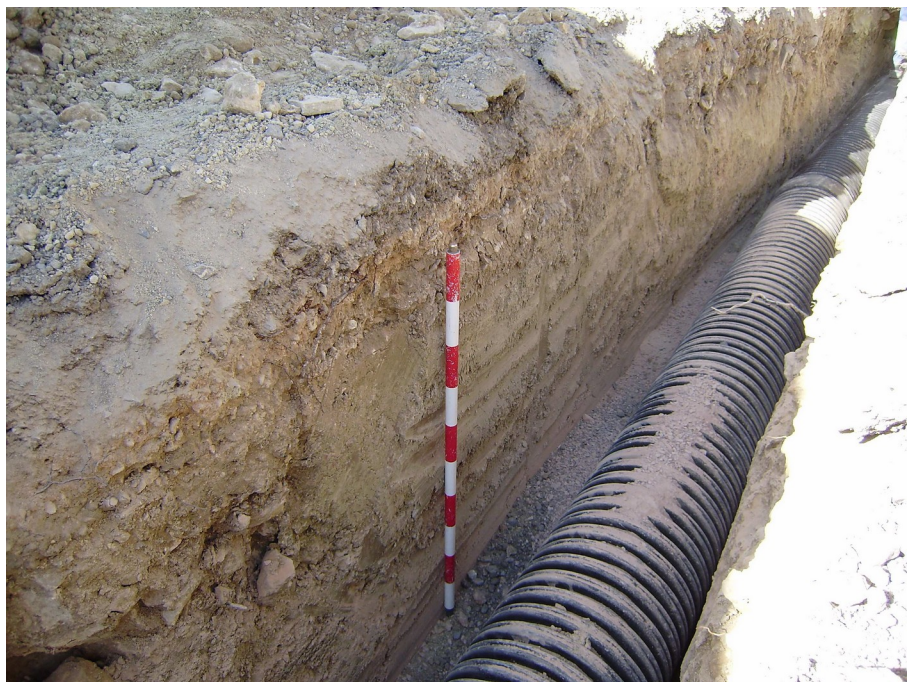
Estratigrafía y tubería de alcantarillado en la calle Cuevas del Castillo

Cuando finalizó la instalación de la tubería para pluviales en la calle Casas del Castillo, se continuó la obra con la introducción del alcantarillado en la calle Cuevas del Castillo, en esta ocasión por la parte central de la calle. Para ello rebajan el terreno entre 1,00 y 1,10 m, con una anchura de 0,60-0,70 m, atendiendo al ancho del cazo de la retroexcavadora.

La estratigrafía de esta calle, que se encuentra a una cota más alta que la de calle Casas del Castillo, es la siguiente: bajo la capa de asfalto y preparado retirado al comienzo de la obra aparece en unos tramos directamente el relleno

homogéneo de margas de tonos verdosos, junto con gravas y gravillas. En otros puntos de la calle, como ocurre ante el n.º 3, aparece sobre el estrato de margas un relleno vegetal de tonalidad marrón y una potencia de 0,30-0,50 m, con algún canto de mediano tamaño, pintas de cal y algún fragmento de residuos sólidos urbanos.

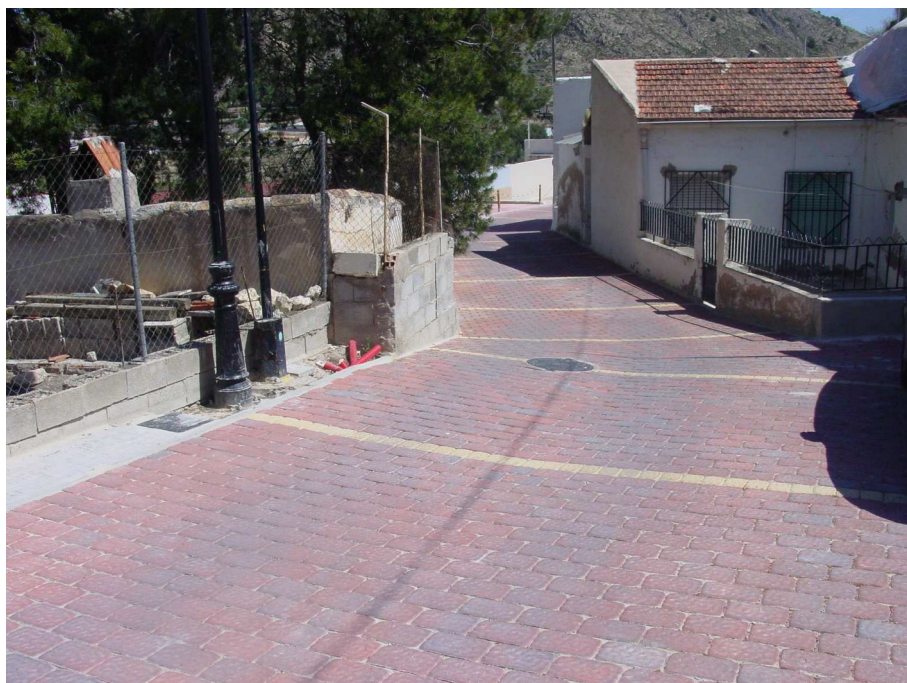
Vista de la calle Cuevas del Castillo con la obra finalizada

Una vez colocados los servicios y comprobados su funcionamiento, se compactó la zahorra en toda la anchura de las dos calles y a todo lo largo de las mismas, y se procedió a la colocación de los adoquines.
