Calle la Leña, 11 (Villena)

Actuaciones arqueológicas en la provincia de Alicante. 2001

Nombre de la intervención:	Calle la Leña, 11
Municipio:	Villena
Comarca:	El Alto Vinalopó / L'Alt Vinalopó
Directores:	Gabriel Segura Herrero y José David Busquier Corbí
Promotor:	Privado
Fecha de la actuación:	15/2/2001 – 17/2/2001
Coordenadas localización:	Centro urbano
Periodo cultural:	Contemporáneo
Material depositado:	Museo Arqueológico Municipal José María Soler
Tipo de intervención:	Excavación de salvamento

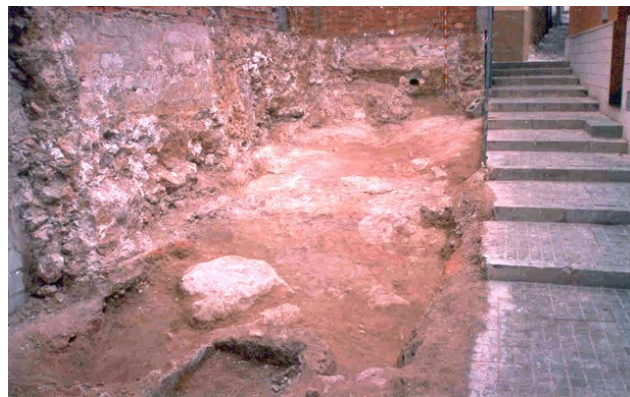
Vista general del solar

Tras el derribo del inmueble existente y dadas las reducidas dimensiones del solar a excavar (38,532 m²) se optó, desde un primer momento, por la excavación íntegra del solar, de modo que permitiera conocer con exactitud la realidad del subsuelo. Los trabajos arqueológicos se centraron en la excavación de los 11,4 m lineales de fachada por los 3,38 m de fondo que poseía el solar. Excavación practicada sobre los sedimentos dejados tras el derribo, y realizada según la metodología Harris.

La aparición de la base geológica, que ya afloraba en una de las esquinas del solar tras el derribo del inmueble, a escasos centímetros de la superficie, y la poca potencia estratigráfica hacen breve la relación de hallazgos arqueológicos. Estos se reducen a un conjunto de 35 fragmentos cerámicos, distribuidos en 5 unidades estratigráficas. Conjunto material donde quedan representadas diversas categorías funcionales de vasijas cerámicas, como son la cerámica común, la cerámica común vidriada, la cerámica vidriada de cocina, etc.

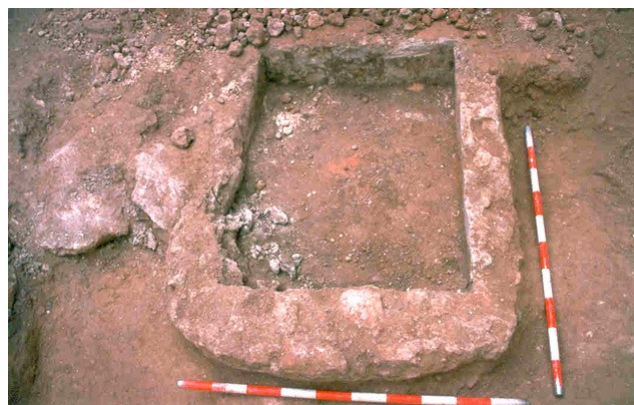
Arqueta de aguas (1960)

Respecto a los restos inmuebles aparecidos hay que decir que aparte de un nivel de piso de cal (UE 1001), que cabe identificar como el piso primigenio del primer momento de edificación de la vivienda derribada, solo se ha documentado una arqueta cuadrangular (UE 1003), de 40 x 30 cm, utilizada

como colector de las aguas residuales de la casa, antes de su vertido a la red pública de alcantarillado. Alcantarillado que, por noticias facilitadas por los servicios técnicos del Ayuntamiento de Villena, sabemos que en la calle la Leña fue instalado en el año 1960. Fecha en la que cabe datar la construcción de dicha arqueta y la consiguiente remoción del subsuelo de la vivienda, dando lugar a la alteración de la estratigrafía deposicional original. Alteración documentada en la UE 1004.
