**Calle Jorge Juan, 21 (Alicante)**

*Actuaciones arqueológicas en la provincia de Alicante. 2006*

| <b>Nombre de la intervención:</b> | <b>Calle Jorge Juan, 21</b> |
| <b>Tipo de intervención:</b> | Excavación arqueológica |

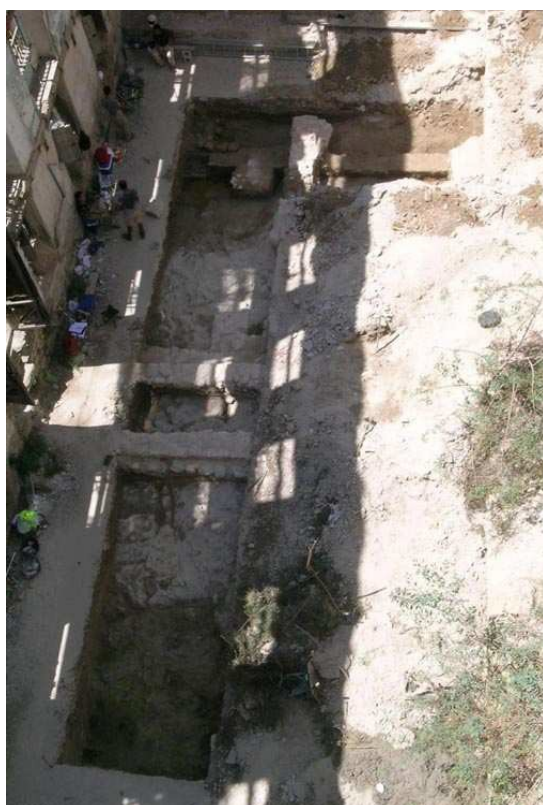
Vista general del sondeo A

- Sonda A: ocupa la mitad S del edificio, con una extensión de 17 m de largo por 3 m de anchura (51 m<sup>2</sup>).
- Sonda B: Situado en la parte NE del solar y adosado a los muros maestros de esta parte del inmueble. Posee unas dimensiones de 3 x 2 m (5,04 m<sup>2</sup>).

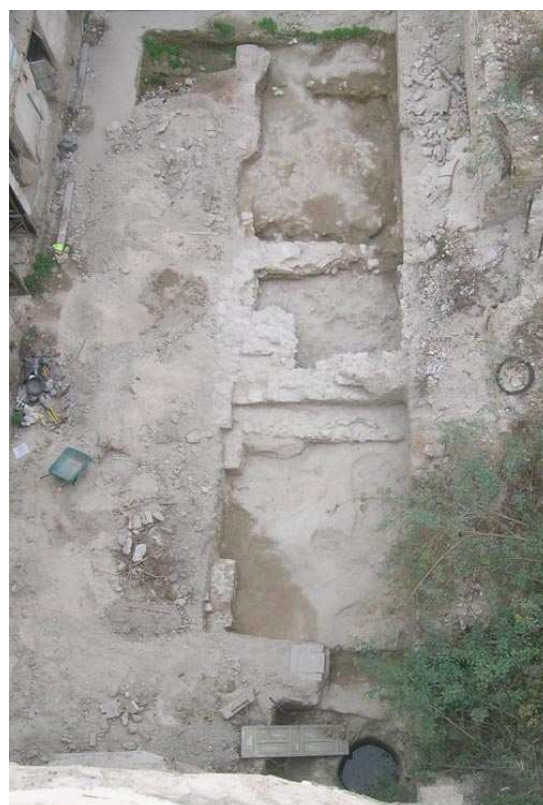
Vista general ampliación sondeo A

La aparición de restos arqueológicos en ambos lugares propició la extensión del área excavada a la totalidad del solar, respetando los márgenes de seguridad perimetrales (1,5 m) entre la zona de excavación y el alzado de las estructuras arquitectónicas conservadas. El objetivo fue el análisis de la extensión de los restos hallados y su grado de conservación.

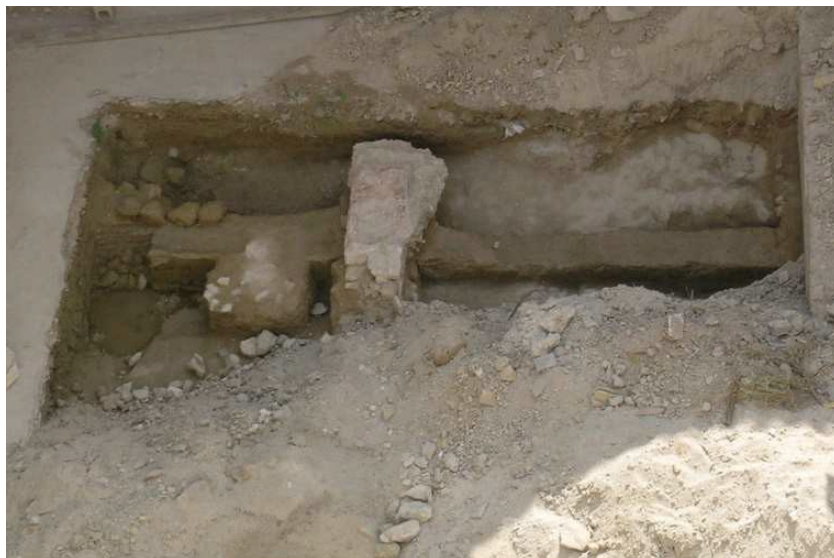
Muro UEM 1006

La existencia de estructuras extramuros viene dada por un muro de tapial (UEM 1006) enlucido en su cara E, lo que puede ser indicativo de que el exterior de la probable estancia se situara en esta parte. Los estratos de colmatado de la estructura vienen definidos por las UU. EE. 4, 12 y 15 al exterior (E), con una fecha *ante quem* del siglo XV. La UE 9, situada al interior (W), datada en el siglo XIV, podría pertenecer a un nivel de regularización previo al pavimentado, lo que nos circunscribe la construcción de la estructura en el siglo XIV. Las UU. EE. 16, 17 y 19 pertenecen a este momento cronológico. Son elementos muy alterados por las remociones fruto del desescombro por el derribo del inmueble del siglo XIX.

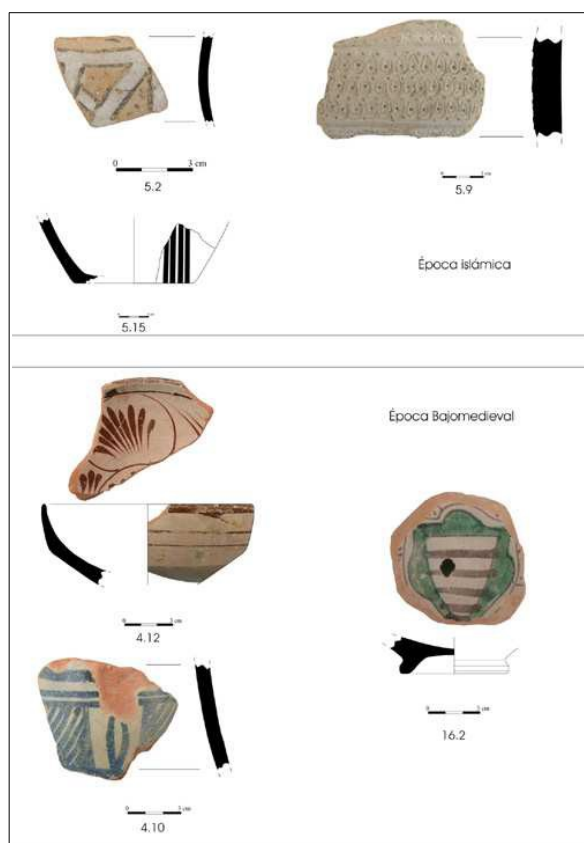
Lámina con una selección de material cerámico recuperado
