Calle Jorge Juan, 25 (Alicante)
Jesús García Guardiola y Eduardo López Seguí

Publicación digital
Actuaciones arqueológicas en la provincia de Alicante. 2006

Nombre de la intervención:	Calle Jorge Juan, 25
Municipio:	Alicante / Alacant
Comarca:	L'Alacantí
Directores:	Eduardo López Seguí y Pablo Rosser Limiñana
Equipo técnico:	Jesús García Guardiola
Autores del artículo:	Jesús García Guardiola y Eduardo López Seguí
Promotora:	Progarza Alicante, S. L.
Autorización:	2006/0463-A
Fecha de la actuación:	3/7/2006 – 26/7/2006
Coordenadas localización:	Centro urbano
Periodos culturales:	Islámico, bajomedieval, moderno y contemporáneo
Material depositado:	MARQ. Museo Arqueológico
Tipo de intervención:	Excavación arqueológica

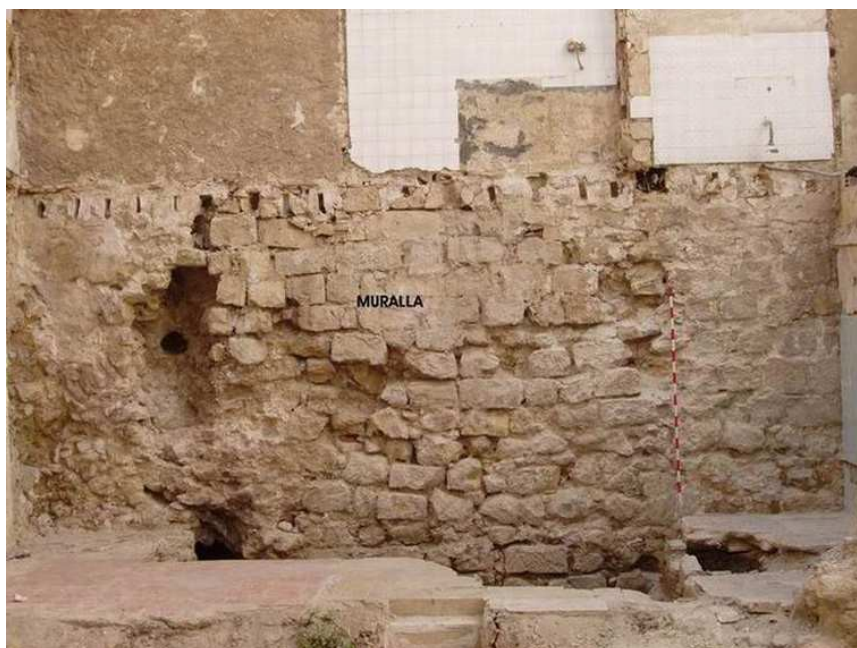
Los restos más antiguos aparecidos en nuestra intervención se encuentran inscritos al interior de la pared medianera situada en el extremo NO del solar, datándose en época islámica; parece que se trata de un muro de considerable grosor construido con tapial de color pardo, con guijarros y cantos calizos de tamaño medio y pequeño. Esta construcción la interpretamos como los restos de la muralla que perimetraba la medina islámica de Alicante (UE 1006).

Por otra parte, los restos interpretados como muralla islámica se encuentran forrados con bloques de piedra caliza ligeramente tallados en sus ángulos para conseguir formas de tendencia rectangular, y trabados con mortero de cal de color blanquecino con grava de cantitos redondeados. Estos añadidos, colocados a partir del núcleo originario de tapial de la muralla, se asocian a la reforma realizada en esta durante el siglo XIV.

Detalle de la muralla
