Calle Pintor Llorens, s/n - La Faroleta (Dénia)
Elena Ciller Abellán

Actuaciones arqueológicas en la provincia de Alicante. 2002

Nombre de la intervención:	Calle Pintor Llorens, s/n - La Faroleta
Municipio:	Dénia
Comarca:	La Marina Alta
Directora:	Elena Ciller Abellán
Equipo técnico:	–
Autora del artículo:	Elena Ciller Abellán
Promotor:	–
Autorización:	–
Fecha de la actuación:	29/5/2001 – 31/7/2002
Coordenadas localización:	249750 – 4303800
Periodo cultural:	Almorávide / almohade
Material depositado:	Museo Arqueológico de la Ciudad de Dénia
Tipo de intervención:	Excavación de salvamento

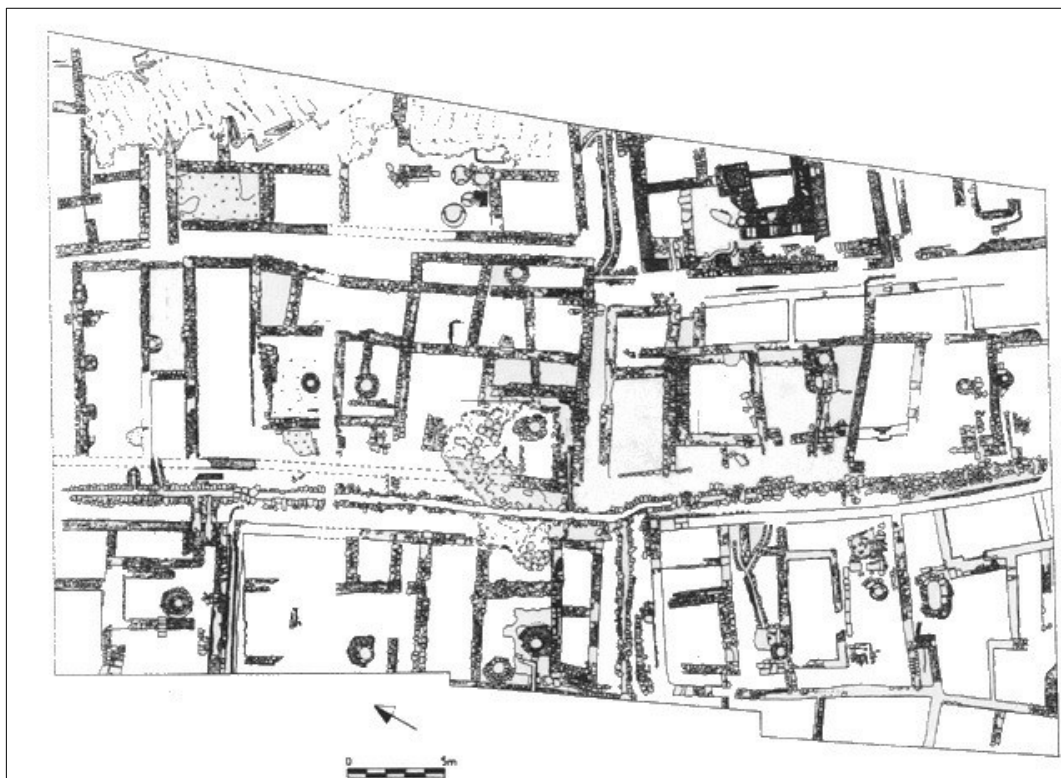
Planta de la excavación

En el área excavada se han podido documentar, aunque de forma parcial, tres viales de tránsito: el vial 1 o principal, que recorre toda la superficie excavada longitudinalmente, con una orientación SE-NO; y los viales 2 y 3, que discurren perpendiculares al primero, con una orientación NE-SO. Todos ellos presentan características y dimensiones diversas, y se consideran los vertebradores de la trama urbana. La función de estos viales fue la de servir de vía de comunicación y tránsito, así como de acceso a los edificios.

Estaría delimitada al W por el vial principal o 1 y al S por el vial 2, y esta zona quedaría encuadrada en el extremo NE de la excavación. Aquí hemos diferenciado tres bloques o manzanas, separados estos por callejones o adarves y donde se han exhumado varios edificios, de los cuales solo dos presentan la planta completa, puesto que estos se enmarcan en un bloque que queda delimitado por un vial y un callejón; el resto de los edificios solo se han podido excavar parcialmente, aunque *a priori* todos presentan las mismas características. De los edificios con planta completa, Edificio 2 y Edificio 3, no podemos establecer una tipología, pero sí hemos observado unas características comunes: se disponen respecto al vial de tránsito de manera que el lado más estrecho corresponde al muro de fachada; se encuentran divididos en tres crujías paralelas, que a su vez se dividen en estancias de diferentes tamaños y plantas (cuadrangular, rectangular o trapezoidal) que no presentan un orden aparente, pero que en general configuran una planta rectangular bastante regular. La superficie de los edificios es variable: uno mide aproximadamente 66 m² y el otro, cerca de 94 m². La razón que nos ha llevado a pensar que no nos encontrábamos ante una zona doméstica, ha sido el hecho de que aparte de que la distribución interna de los edificios es diferente a los de tipología doméstica, se han hallado gran número de fragmentos de crisoles y de escoria de vidrio, y se han exhumado una serie de hornillos que podrían constituir talleres para la fabricación del vidrio. Respecto a su descripción y tipología no podemos aportar datos puesto que se encuentran en plena fase de excavación.

La zona doméstica se encuentra al W del vial principal y al S del vial 2. Se encuentra dividida mediante los viales y los callejones en un total de 6 bloques de viviendas, y hemos podido documentar un total de 17 casas, aunque parcialmente, pues tan solo 7 de ellas se han exhumado en su totalidad ya que se encuentran en la parte central de la excavación. Hasta una finalización de la excavación es imposible concretar la tipología del resto de

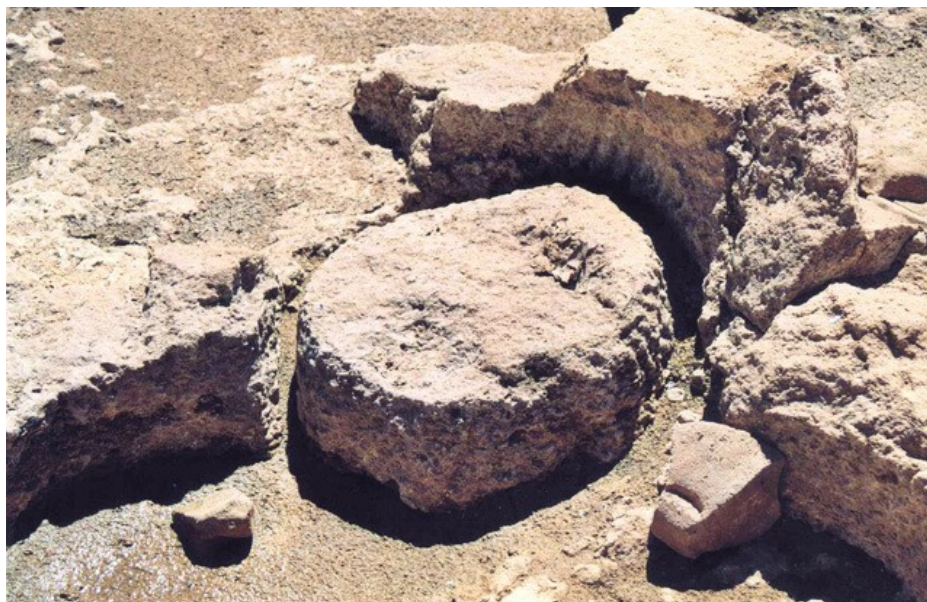
Detalle de la cantera romana

A lo largo de toda la excavación hemos documentado afloramientos naturales de roca arenisca, sobre la que posteriormente se han construido los edificios de época islámica. Esta se encuentra en gran parte tallada, lo que nos hizo pensar que podía tratarse de una cantera de extracción de piedra. Las formas talladas en la roca son en su mayoría circulares y presentan diferentes diámetros que oscilan en mayor proporción entre los 45, 47 y los 51 cm y la altura de dichas extracciones varía entre los 12 y los 14 cm. En estas improntas se pueden observar claramente las señales de los punzones utilizados para facilitar la extracción. También hemos documentado cinco extracciones no completadas, que presentan un diámetro de 40, 41, 42, 45 y 61 cm. La función de estas losas circulares sería la de tapaderas de los grandes *dolia* romanos, así como tambores de columnas. También habría que señalar que a lo largo de la excavación, pero ya en momento islámico, hemos documentado varios fragmentos de piezas de molino de piedra arenisca que han sido reutilizados para formar parte de los pavimentos islámicos, y que tal vez correspondan al momento de utilización de la cantera, aunque es imposible afirmar esto con seguridad. Estos presentan diámetros que oscilan entre los 40, 45 y 48 cm.

Por otro lado, hemos podido observar señales de extracción de sillares de arenisca, incluso hemos podido documentar las muescas donde se introducirían las herramientas para facilitar la extracción, pero ha sido imposible determinar el tamaño de los sillares, puesto que no ha quedado la impronta de estos, solo la línea rectilínea tallada.
