**Calle las Monjas esquina plaza Virgen del Remedio, 2 (Alicante)**  
Palmira Torregrosa Giménez

*Actuaciones arqueológicas en la provincia de Alicante. 2004*

| <b>Nombre de la intervención:</b> | <b>Calle las Monjas esquina plaza Virgen del Remedio, 2</b> |

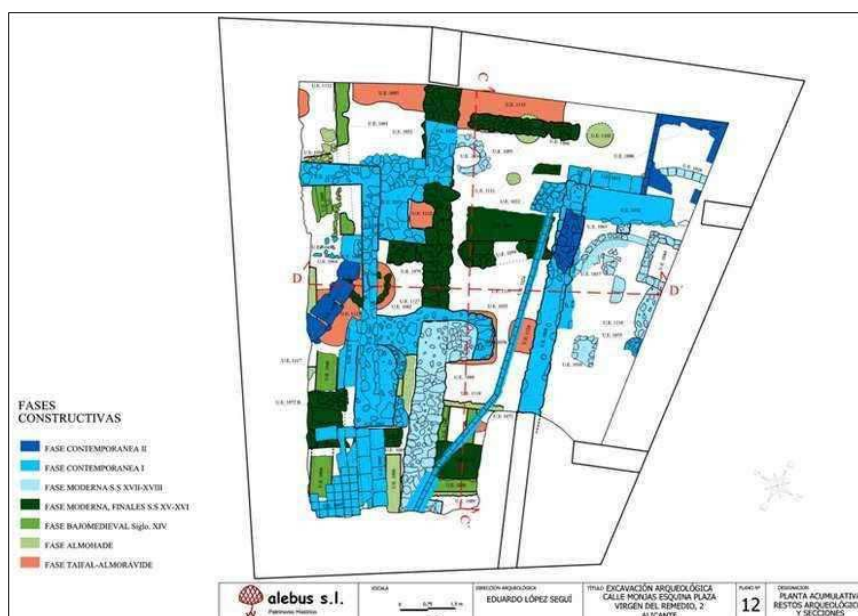
Planta de las estructuras y fases arqueológicas

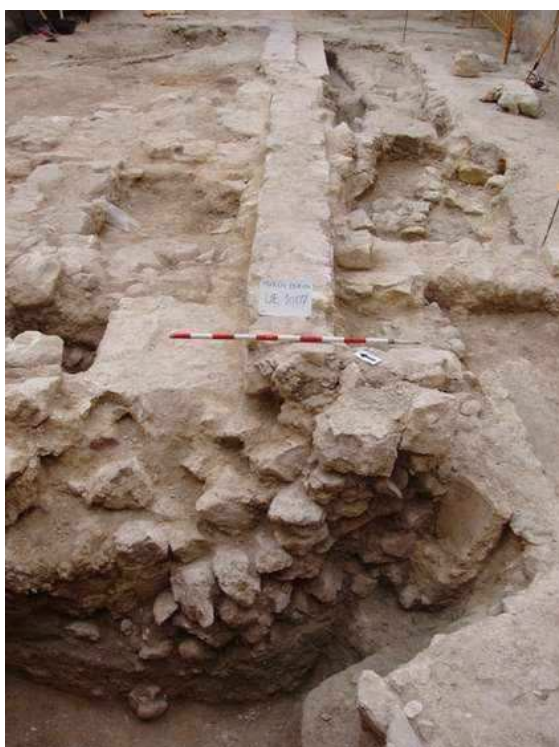
Detalle de parte de las estructuras excavadas
