**Calle Villa, n.º 16-18 (Crevillent)**  
Palmira Torregrosa Giménez

*Actuaciones arqueológicas en la provincia de Alicante. 2005*

| <b>Nombre de la intervención:</b> | <b>Calle Villa, n.º 16-18</b> |
| <b>Tipo de intervención:</b> | Excavación arqueológica de salvamento |

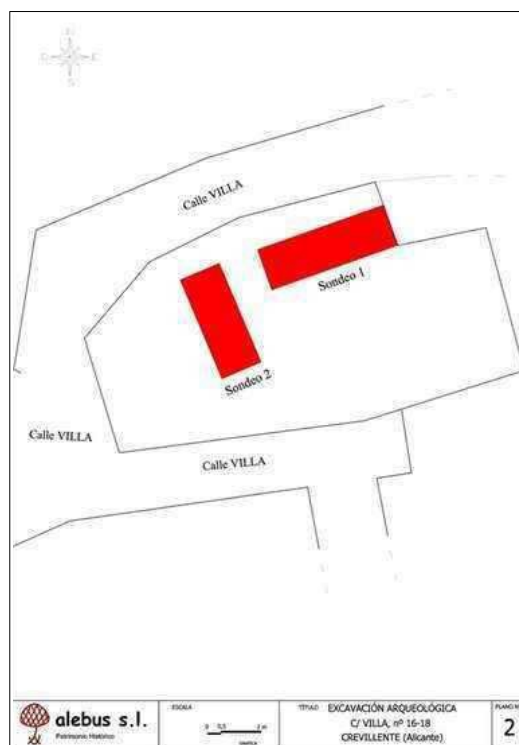
Situación de los sondeos arqueológicos

El solar que nos ocupa tenía una superficie total de 109,25 m<sup>2</sup> de los que se excavaron 14,40 m<sup>2</sup> repartidos en dos sondeos arqueológicos, ubicados en diferentes puntos de la parcela.

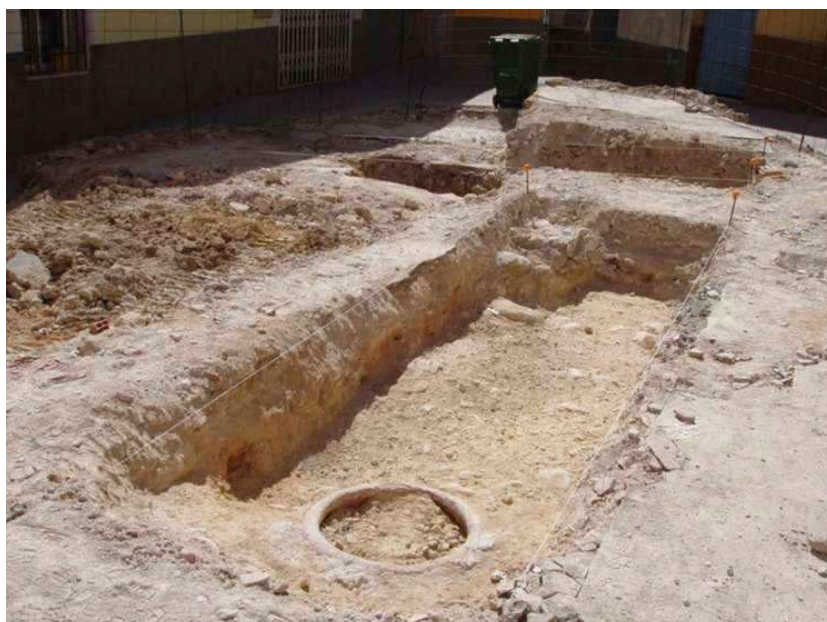
Detalle de uno de los sondeos arqueológicos
