**Calle Pascual Doménech, 4 esquina calle Beatas (Villena)**

*Actuaciones arqueológicas en la provincia de Alicante. 2006*

| <b>Nombre de la intervención:</b> | <b>Calle Pascual Doménech, 4 esquina calle Beatas</b> |
| <b>Tipo de intervención:</b> | Excavación arqueológica |

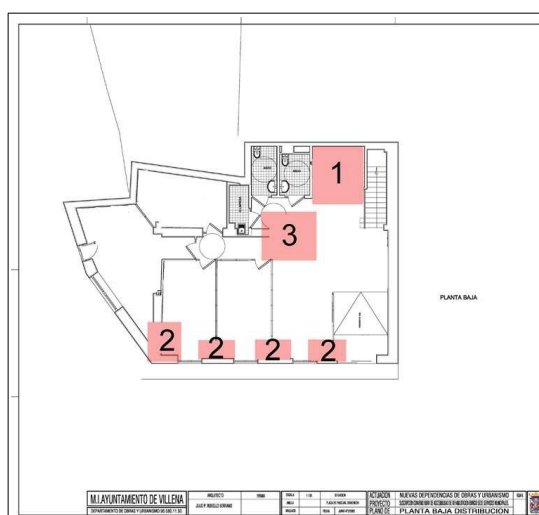
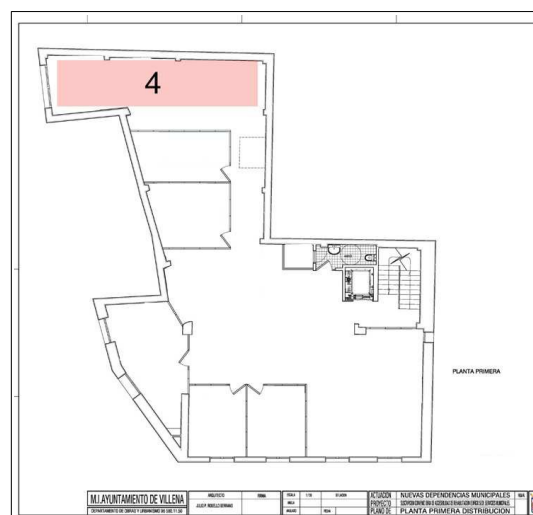
Situación de los sondeos

Sondeo 1: Hueco del ascensor de 8 x 8 m y una profundidad de 2 m. Se excava la UE 1000, estrato estéril de relleno que aparece bajo el pavimento que se apoya en el terreno natural (1001).

Sondeo 2: Seguimiento del vaciado del hueco de las 4 zapatas en la planta baja. Se levanta el pavimento y una capa de relleno de 40 cm (UE 1000). No contiene material arqueológico, se consideran estériles.

Sondeo 3: Ubicado en el centro de la planta baja del edificio, ofrece un resultado idéntico, en cuanto a estructuras y a estratigrafías, al Sondeo 2.

Sondeo 4: Se procedió a intervenir en la trasera de la primera planta del inmueble, zona apoyada contra la roca del cerro y en la que cabría encontrar algún vestigio arqueológico. La zona susceptible de intervención arqueológica cubre una superficie de 12 x 3 m (36 m<sup>2</sup>). Se realizaron dos sondeos manuales con un total de 26 m<sup>2</sup> excavados:

- Sondeo 1: 7 x 3 m (21 m<sup>2</sup>). Situado al N del área practicable.
- Sondeo 2: 2 x 2,5 m (5 m<sup>2</sup>). Ubicado en el extremo S.
