**Calle Santa Lucía, 4 (Orihuela)**

*Actuaciones arqueológicas en la provincia de Alicante. 2002*

| <b>Tipo de intervención:</b> | Excavación de salvamento |

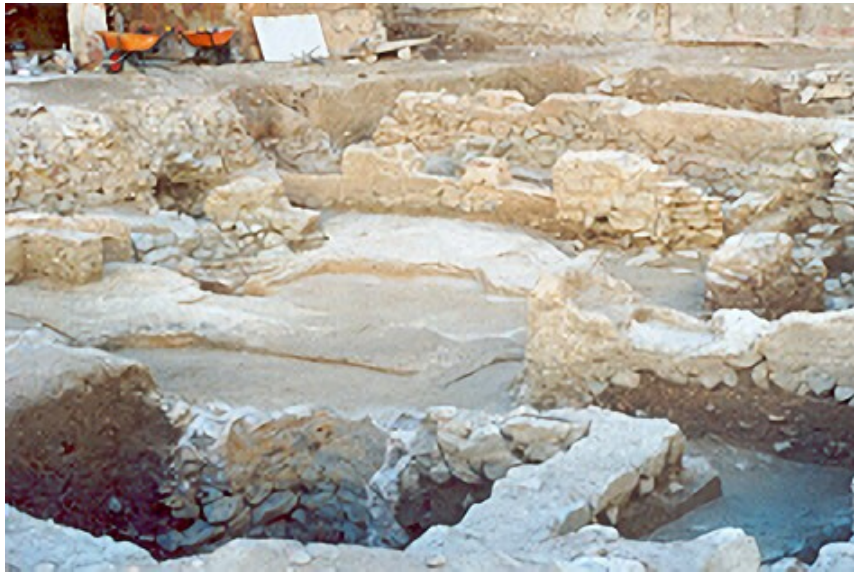
Vista general de la excavación

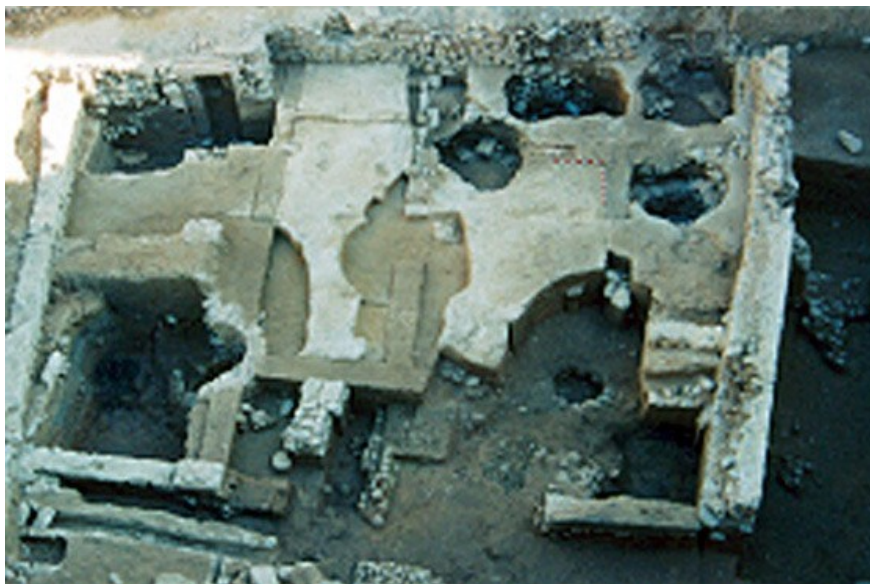
Vista aérea de una vivienda
