**Carrer Major (Petrer)**

*Actuaciones arqueológicas en la provincia de Alicante. 2003*

| <b>Tipo de intervención:</b> | Seguimiento arqueológico |

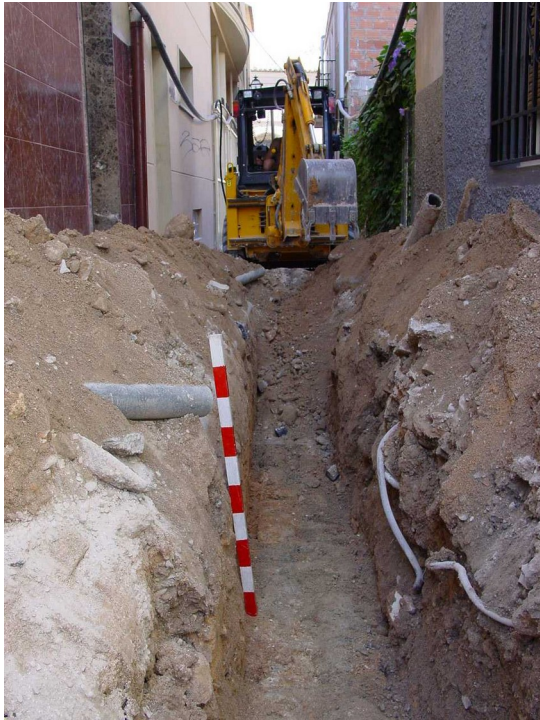
Proceso de seguimiento arqueológico

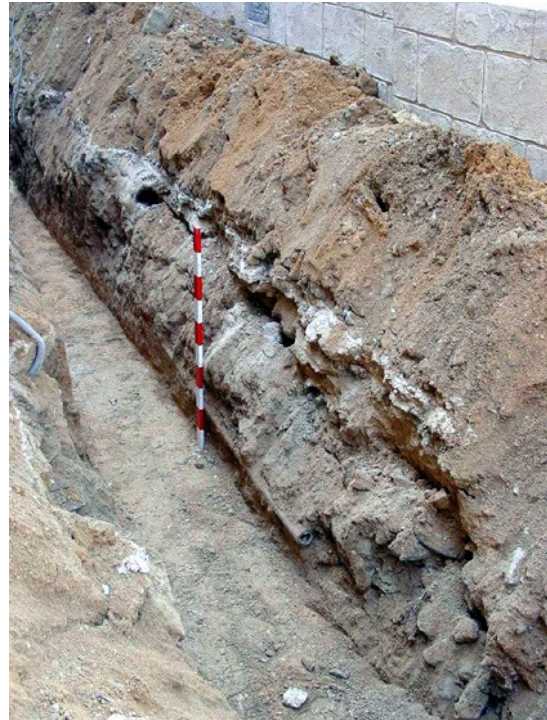
Detalle de la profundidad de la zanja

La profundidad de estas zanjas se trazaron en función de las anteriores, es decir, las obras se limitaron a localizar las antiguas, extraerlas y sustituirlas, bajando apenas 15 cm por debajo la tubería instalada, sin sobrepasar los 100 cm de profundidad en las obras de alcantarillado.

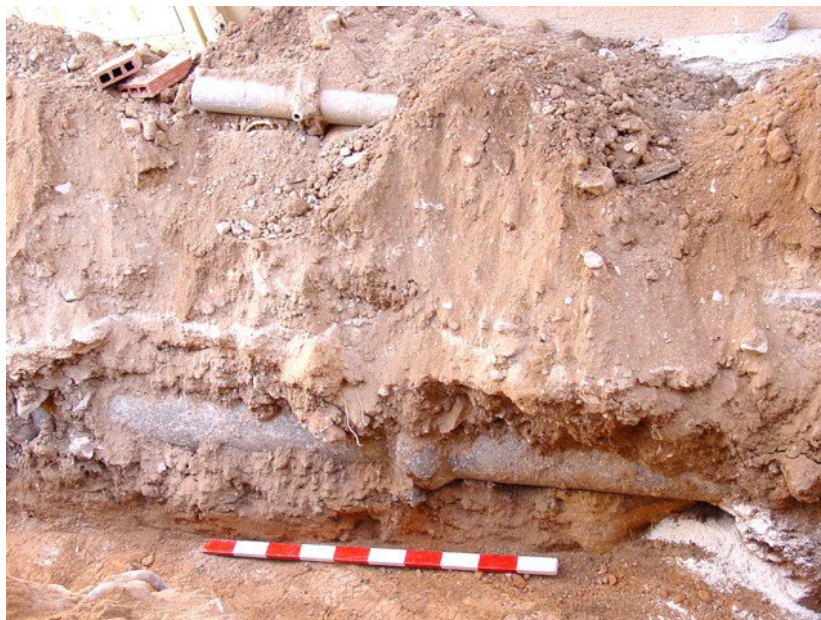
Parte del alcantarillado sustituido
