**Casa de la Cort (ampliación ayuntamiento) (Elche)**

Eduardo López Seguí

*Actuaciones arqueológicas en la provincia de Alicante. 2000*

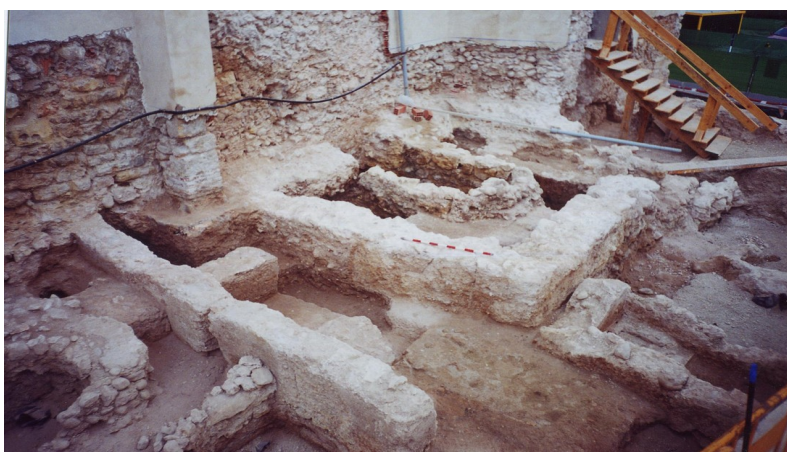
Vista general de la excavación
