**Cantera Amoladora (Alicante)**

*Actuaciones arqueológicas en la provincia de Alicante. 2004*

| <b>Nombre de la intervención:</b> | <b>Cantera Amoladora</b> |
| <b>Tipo de intervención:</b> | Prospección arqueológica |

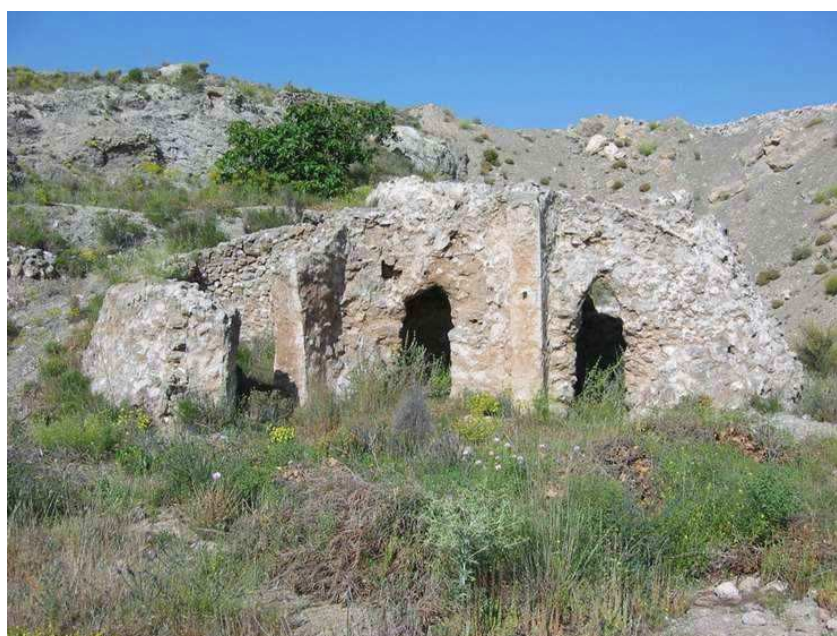
Vista del horno principal

Por otro lado, los hornos detectados también se encuentran en estado ruinoso, en diferentes grados. Se trata de estructuras bien conocidas en nuestra zona y sometidas a procesos erosivos intensos. En principio no tienen ninguna particularidad ni se puede conocer su cronología exacta, más aún en tanto que se utilizaban hasta su deterioro total y se construían otros que seguían la misma suerte. Finalmente, estos hornos también se abandonaron en la misma época que las casas, o incluso anteriormente, tras los primeros años de la posguerra, cuando se empiezan a industrializar en esta zona los procesos de transformación del yeso.

No obstante, y para que quedara constancia de la tipología de estos hornos, sería aconsejable el dibujo en planta y alzado de los mismos, tarea que no llevaría mucho tiempo y quedaría registro como fuente de nuestra historia más reciente. Después de este trabajo, no estimamos que hubiera problema alguno en su desaparición para la explotación de la cantera de yeso.

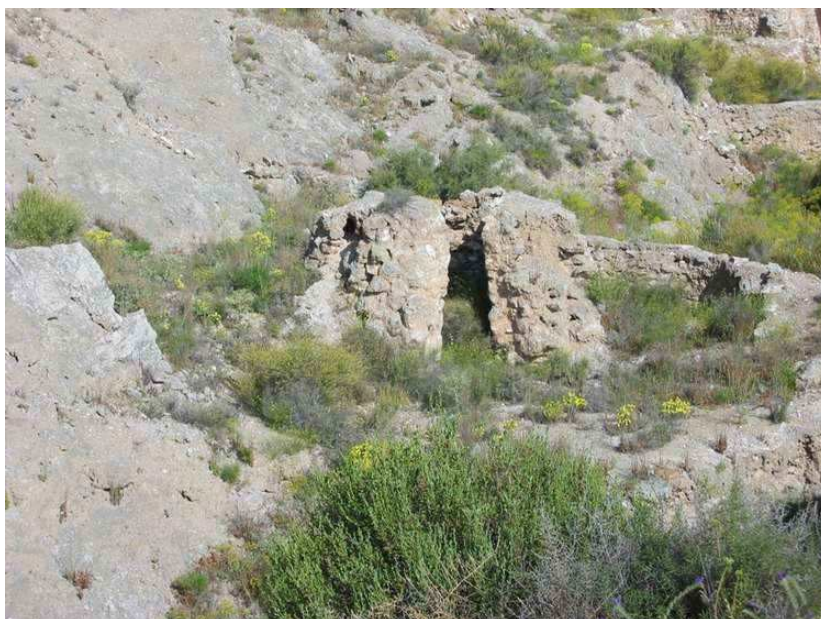
Horno 2. Estructura principal y adjunta a la derecha

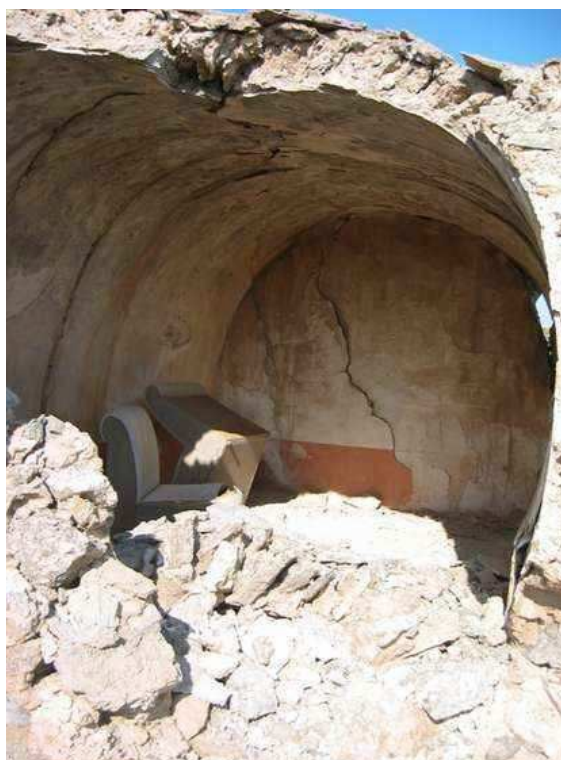
Habitación con bóveda

En los terrenos de la ampliación de la cantera existen tres casas en estado de ruina y que presentan un alto índice de peligrosidad de derrumbe, toda vez que muestran ya muros caídos en bloque. Asimismo, aparecen dos hornos de transformación y quema de caliza para la obtención de yeso.

Por todo lo expuesto, dado el poco valor de las tres casas y el peligro que suponen de derrumbamiento, teniendo en cuenta las “visitas” que tienen, dejando su huella lúdica, sería aconsejable su demolición en el menor espacio de tiempo, puesto que tampoco hay materiales que sean dignos de ser conservados, ni grafitis, ni material indicativo para su datación, ya que sus antiguos dueños las abandonaron, recogiendo todas sus pertenencias. Estimación que no quita el que se haga un estudio etnoantropológico de las gentes que todavía viven en este tipo de viviendas y que, al parecer, aún pueden aportar algo al conocimiento histórico en época reciente.
