**Casa del Paso (Orihuela)**  
María del Carmen Sánchez Mateos

**Publicación digital**  
*Actuaciones arqueológicas en la provincia de Alicante. 2000*

| <b>Nombre de la intervención:</b> | <b>Casa del Paso</b> |

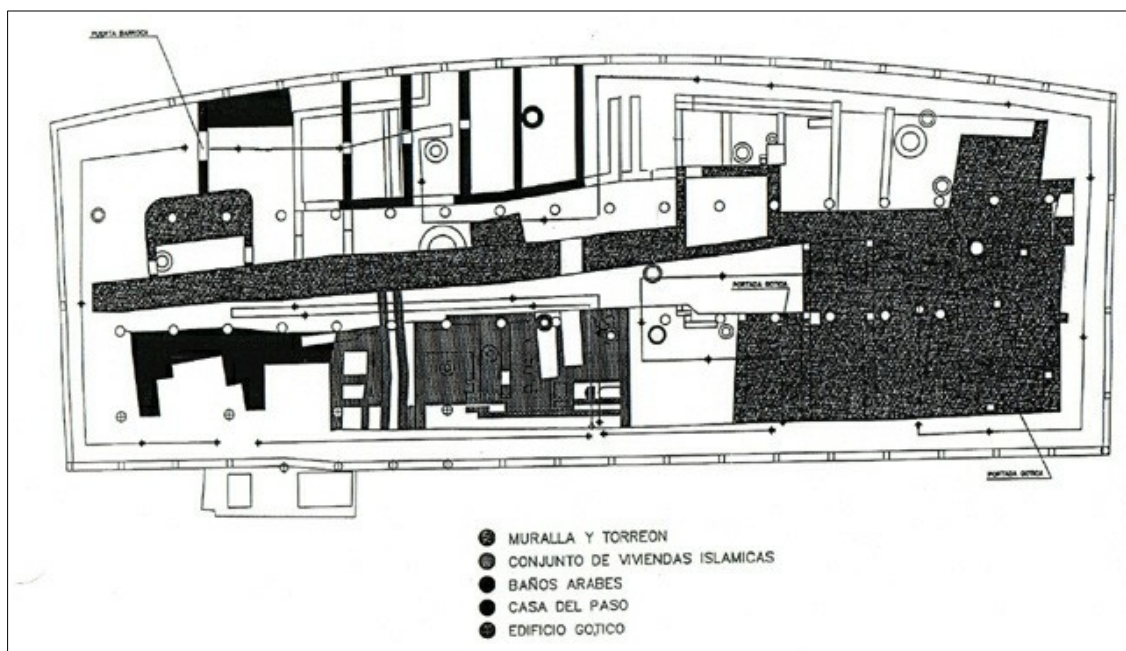
Planimetría de la excavación con el itinerario del recorrido al museo

Por lo que respecta a la planimetría, además de la tradicional y minuciosa planimetría arqueológica consistente en el dibujo de estructuras, pavimentos, alzados de muros, cortes estratigráficos y secciones, se procedió a realizar un levantamiento topográfico de gran exactitud con un distanciómetro con estación total, sobre la base de cuyas mediciones se elaboró una planimetría digitalizada que sirvió de base para adecuar el proyecto inicial del aulario de cara a la conservación de los hallazgos arqueológicos.

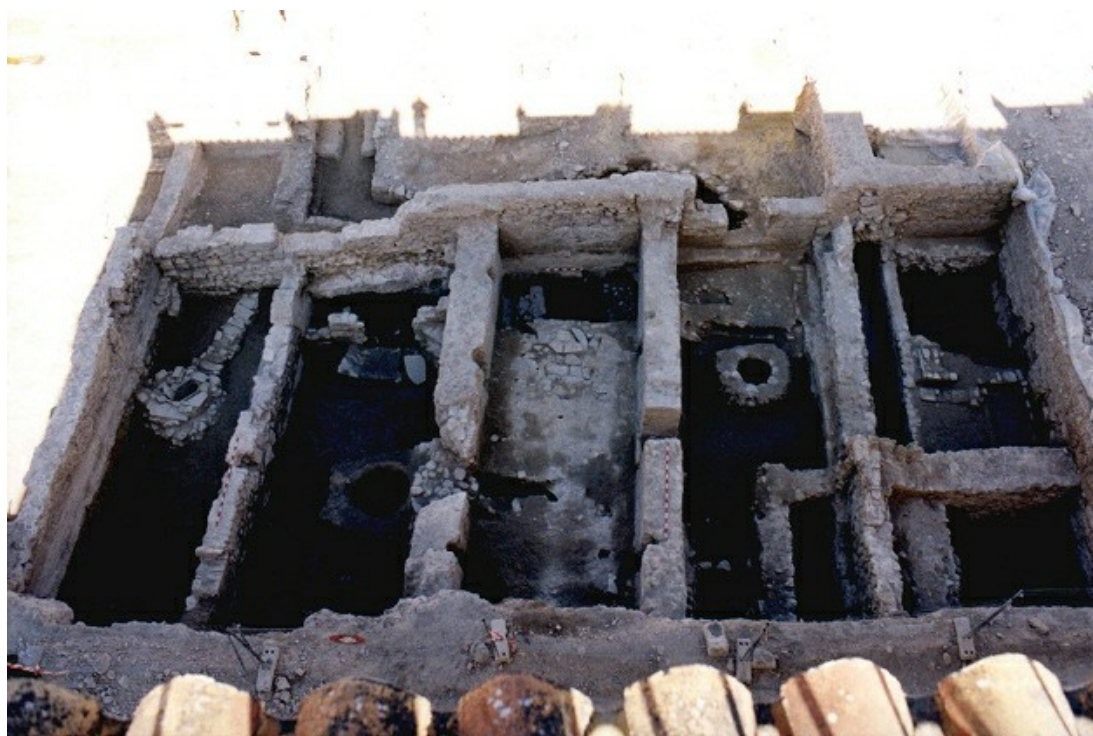
Vista general de los baños árabes en proceso de excavación

**BAÑOS ÁRABES.** Están situados en la zona extramuros, tienen una superficie total próxima a los 200 m<sup>2</sup>, son de planta ligeramente trapezoidal y obedecen al tipo de tres naves paralelas, característico del šarq al-Andalus y del reino nazarí (VV. AA., 1989). De poniente a levante se distinguen las siguientes dependencias:

1. Zona de servicio, que conserva un horno de adobes y el arranque de varios arcos de ladrillos.

2. La sala caliente, que se caldeaba gracias a un hipocausto formado por 12 pilares de ladrillos, comunicado con el horno y sobre el que descansa el pavimento. Próximas a las esquinas 4 chimeneas facilitaban la eliminación de humos. A través de una apertura, posteriormente tapiada, se accedía a la pila de agua caliente, situada en la zona de servicio.

3. La sala templada, que se comunica con la caliente a través de una estrecha puerta, conserva parte del pavimento original de losas de piedra.

4. La sala fría, muy trasformada por estructuras posteriores, no obstante, conserva parte del acceso desde el posible vestíbulo y la pila para el agua fría.
