**Carrer Pastores, 2-4 (Xàbia)**

*Actuaciones arqueológicas en la provincia de Alicante. 2005*

| <b>Nom de la intervenció:</b> | <b>Carrer Pastores, 2-4</b> |
| <b>Tipus d'intervenció:</b> | Excavació de salvament |

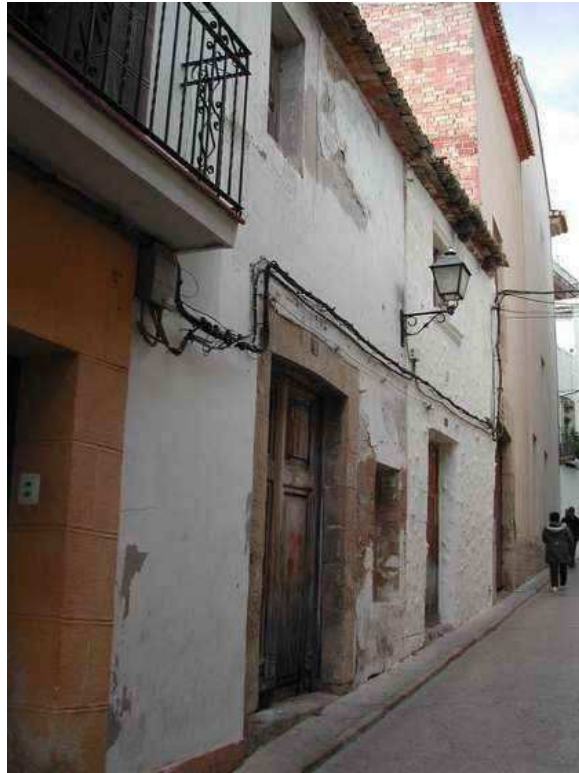
Cases del carrer Pastores 4 i 2, Xàbia

Els treballs es varen iniciar amb la demolició controlada dels dos edificis, de només dos plantes, que comptaven amb diversos elements arquitectònics protegits, com ara la brancalada i la finestra de pedra tosca de la frontera de la casa número 4 (probablement dels segles XVI-XVII), i la brancalada de la frontera, també de pedra tosca, del número 2 (de la segona meitat del segle XIX). Aquests elements, han estat novament ubicats en el lloc que aproximadament ocupaven anteriorment per tal de mantenir la fisonomia tradicional del carrer i el parcel·lari d'època medieval/moderna.

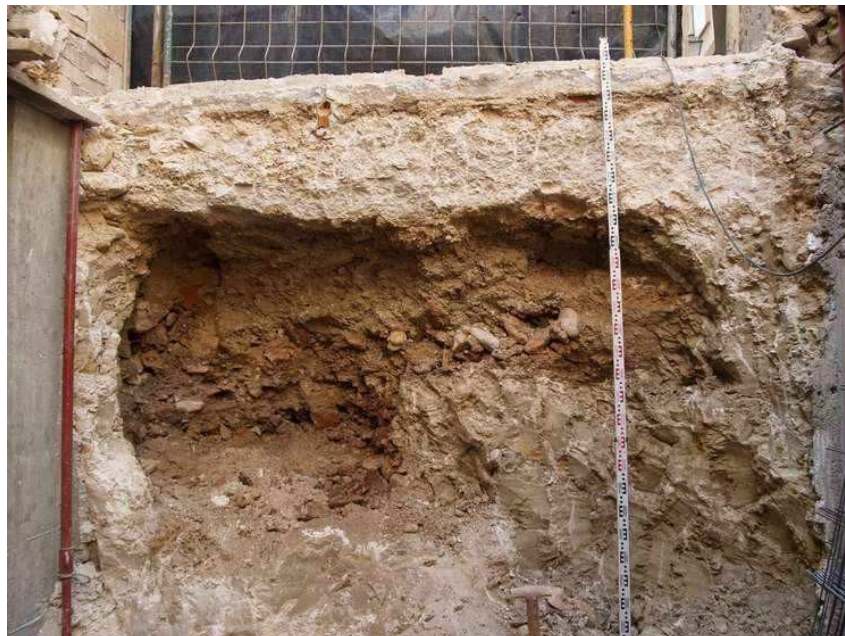
Carrer Pastores 2-4. Secció excavació

l'aparició d'estructures i/o elements arqueològics no ha estat especialment rellevant. L'única estructura apareguda ha sigut un pou negre localitzat a l'extrem nord-est de la casa número 4. Aquesta estructura, ben similar a moltes de les aparegudes en altres intervencions realitzades a la vila de Xàbia, és un pou (UE 2) excavat al sòl natural de "gleva" –roques margoses terciàries– de forma aproximadament ovoide i secció circular. El pou estava reomplert amb materials heterogenis que formaven la UE 3, conjunt compost de blocs de pedra, fragments d'enderrocs (restes de morter de calç, fragments de rejola, etc.), terres argilenques, fragments ceràmics, etc. Aquests materials semblaven disposar-se a tongades més o menys horitzontals, potser per afavorir la funció de filtre del pou negre.

La part superior del pou apareixia tallada en sentit est-oest per una bossada de dimensions considerable –uns 3 m de longitud aproximadament– que a l'extrem oest estava definit per un muret de pedres –de blocs de tosca– que només conservava 55 cm d'altura i uns 33 cm de gruix. El contingut d'esta estructura (UE 4) de planta probablement quadrangular, presentava un reompliment (UE 6) format bàsicament per restes de construcció (morter de calç, blocs de pedra, etc.) amb una capa de detritus a la base, de coloració ben fosca, que hem denominat UE 5. Aquest element (UE 4) és una estructura clarament posterior al pou (UE 2), al qui talla. Tanmateix, és possible que tingués una funció similar a la del pou negre, com sembla indicar la capa UE 5, formada per detritus. Aquest conjunt (UE 6) i l'element (UE 4) varen ser escapçats en la part superior per una potent capa de morter de porland durant els anys 90 del segle passat.

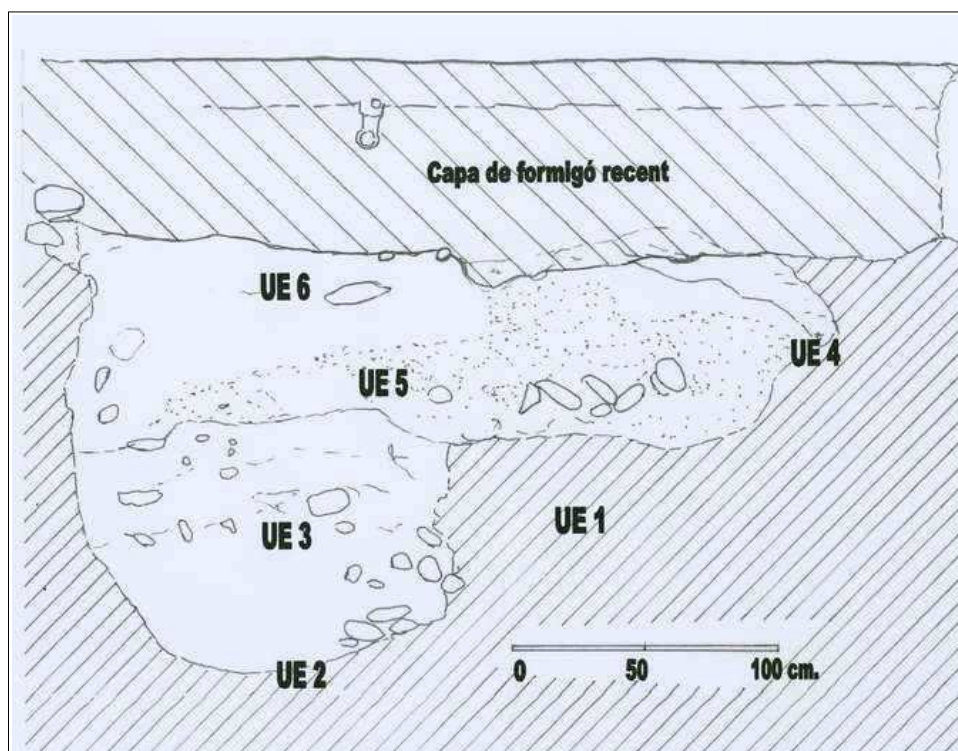
Carrer Pastores 2-4. Secció de l'àrea excavada

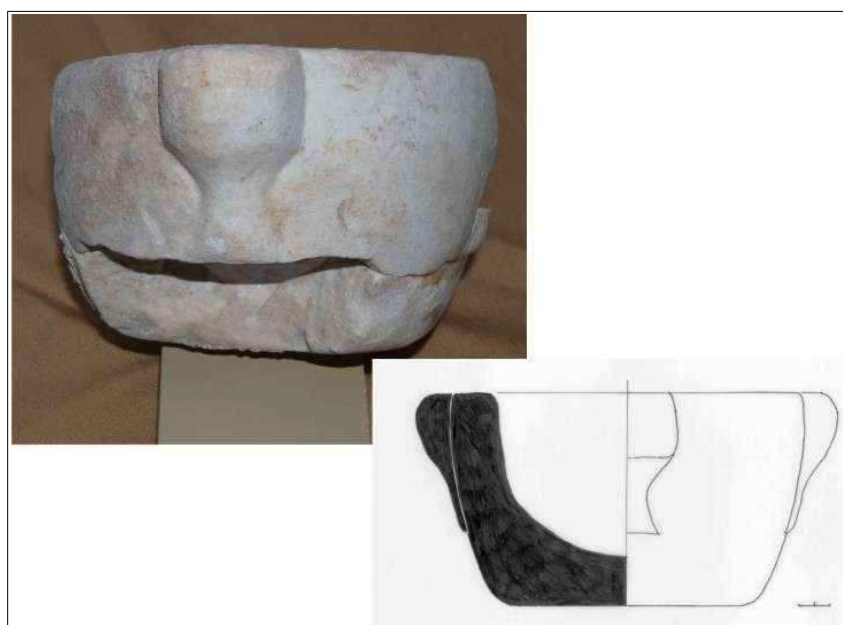
Carrer Pastores 2-4. Morter de marbre

Els materials arqueològics –quasi exclusivament ceràmics– recuperats al reompliment UE 3 són peces de terrissa comuna (cànters, cadufs, llibrells, etc.), un morter de marbre fragmentat, però també alguns fragments de terrissa fina que ens han permés datar el rebliment (UE 3) a mitjans del segle XVIII.
