**Castillo de la Atalaya (Villena)**

*Actuaciones arqueológicas en la provincia de Alicante. 2000*

| <b>Nombre de la intervención:</b> | <b>Castillo de la Atalaya</b> |
| <b>Tipo de intervención:</b> | Excavación de salvamento |

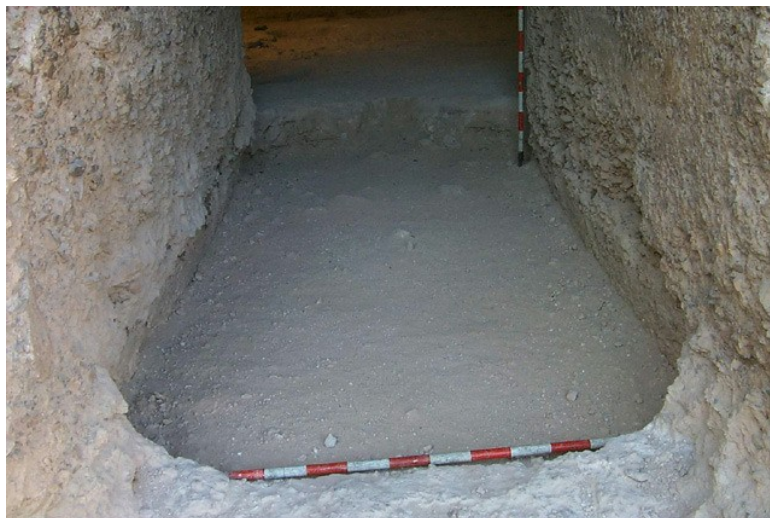
Proceso de excavación del foso de la torre del homenaje

UA 9: Torre del homenaje. La excavación efectuada en la primera planta dio a conocer la existencia de un foso en la entrada (relleno con materiales del siglo XVIII) y documentó la cimentación de la torre directamente sobre la roca. Planta segunda: sondeo en uno de los ángulos que han puesto al descubierto los mechinales del tapial, en perfecto estado de conservación.

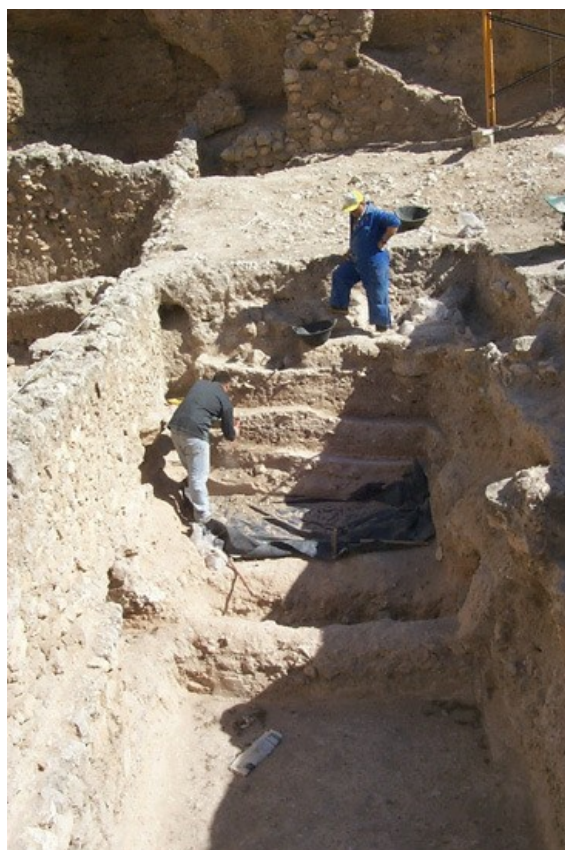
Reexcavación de las estructuras del patio de armas

UA 10: Excavaciones del patio de armas de 1977 y 1978. Con el fin de poder reinterpretar las excavaciones de 1977 y 1978, fue necesario la reexcavación de la zona, esencialmente en sus perfiles y estratigrafías interiores. Se documentó la existencia de estancias adosadas a la muralla N del patio, de dos pisos de altura que discurrirían formando una crujía por el perímetro del patio.
