**Calle Sirera y Dara, 34 (Novelda)**

*Actuaciones arqueológicas en la provincia de Alicante. 2006*

| <b>Nombre de la intervención:</b> | <b>Calle Sirera y Dara, 34</b> |
| <b>Tipo de intervención:</b> | Excavación arqueológica |

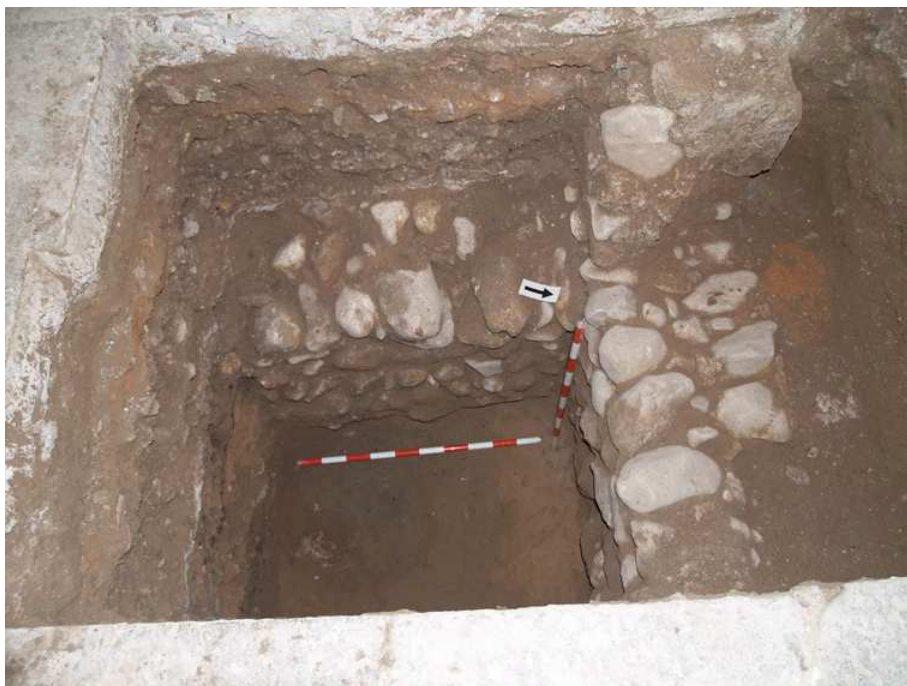
Vista general del sondeo 1 tras la intervención

El momento bajomedieval (siglos XV-XVI) se encuentra identificado en este lugar a partir de las cimentaciones de dos muros de mampostería en el sondeo 1 (UU. EE. 110 y 114), y de un nuevo muro de hormigón de mortero de cal y grava encofrado en el sondeo 2 (UE 210), sin ningún tipo de pavimento asociado en ambos casos, estando estos probablemente destruidos por el nivel de ocupación posterior, fechado entre los siglos XVI y XVII. En este último momento se va a producir una pequeña reforma en el espacio situado en el sondeo 1, ya que se va a continuar utilizando una de las paredes anteriores (UE 114), encontrando en este caso un pavimento de yeso apoyado en esta (UE 108). Por su parte, en el sondeo 2 encontramos un recrecido, en este caso de mampostería (UE 208), de la pared de la fase anterior (UE 210), con un pavimento de cal y grava asociado (UE 206).

Entre los siglos XVII y XVIII va a continuar manteniéndose el patrón urbanístico precedente, ya que los muros de este momento van a seguir superponiéndose a los anteriores, como ocurre con el muro de mampostería de este momento (UE 105), que posee asociado un suelo de cal y grava (UE 106), con sus correspondientes estratos de relleno con materiales arqueológicos datados en esta fase. En el sondeo 2 esta fase se encuentra muy afectada por los niveles de época contemporánea, por lo que solo hemos podido identificar un pequeño tramo de un nuevo muro de mampostería (UE 207).

Finalmente, la época contemporánea pertenece a los restos de la vivienda que todavía se encuentra en pie, con un suelo, para el caso del sondeo 1, compuesto por grandes placas de piedra caliza talladas de forma rectangular (UE 100), asentadas sobre una capa de yeso (UE 101). Por último, en la zona perteneciente al sondeo 2 encontramos para este momento una serie de pavimentaciones de yeso y el suelo actual de la casa, construido con guijarros y cal (UE 200).

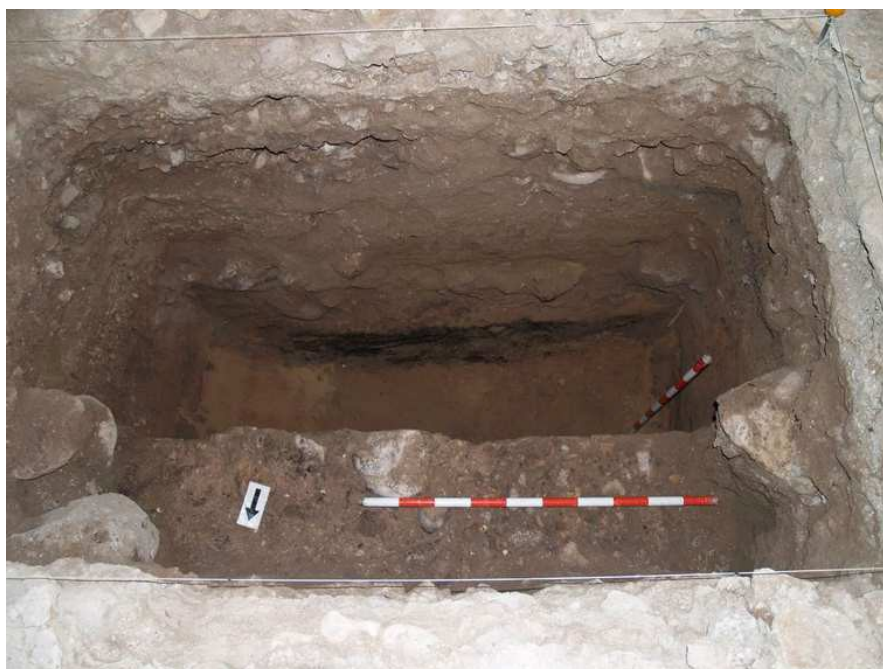
Vista general del sondeo 2 tras la intervención

La fase más antigua la hemos fechado a principios del siglo XIII, dentro de la época almohade, momento en el que incluimos una serie de vertidos de arenas de color pardo y cenizas en el sondeo 2 (UE 211), que hemos asociado a la proximidad de una zona industrial situada en los alrededores. Por otra parte, los restos de la UE 112 del sondeo 1, donde no ha aparecido ningún tipo de
