**Castell d'Alcalà (La Vall de Gallinera)**

*Actuaciones arqueológicas en la provincia de Alicante. 2008*

| <b>Tipo de intervención:</b> | Excavación arqueológica |

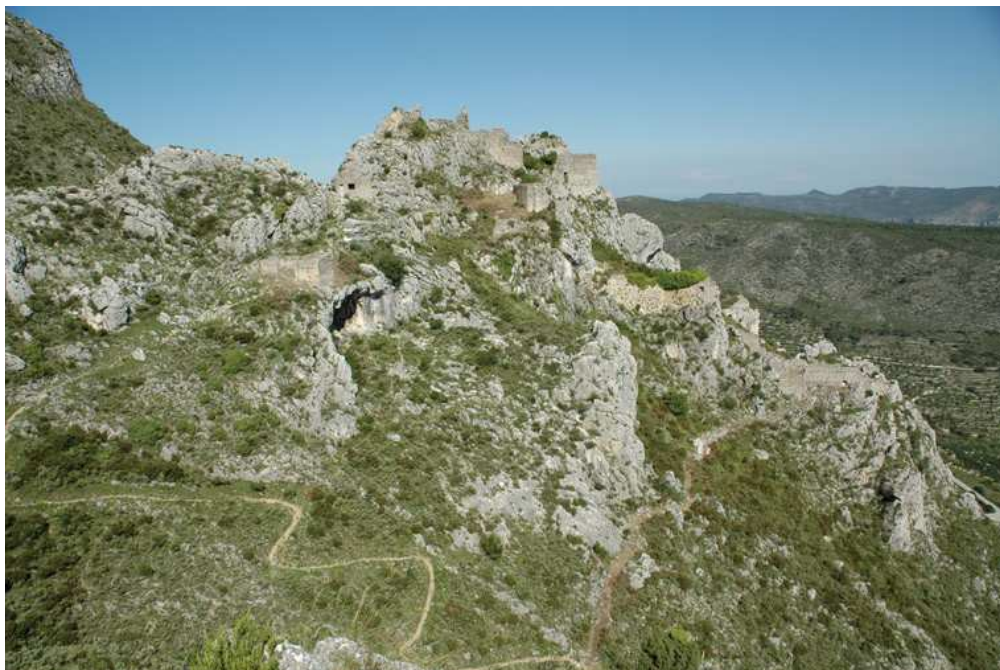
Vista general del Castell d'Alcalà
