**Calles San Bonifacio, Calvario, Travesía del Santo Cristo, Nueva,  
Cantereries e Independencia (Petrer)**  
Francisco Javier Jover Maestre

*Actuaciones arqueológicas en la provincia de Alicante. 2006*

| <b>Tipo de intervención:</b> | Seguimiento arqueológico |

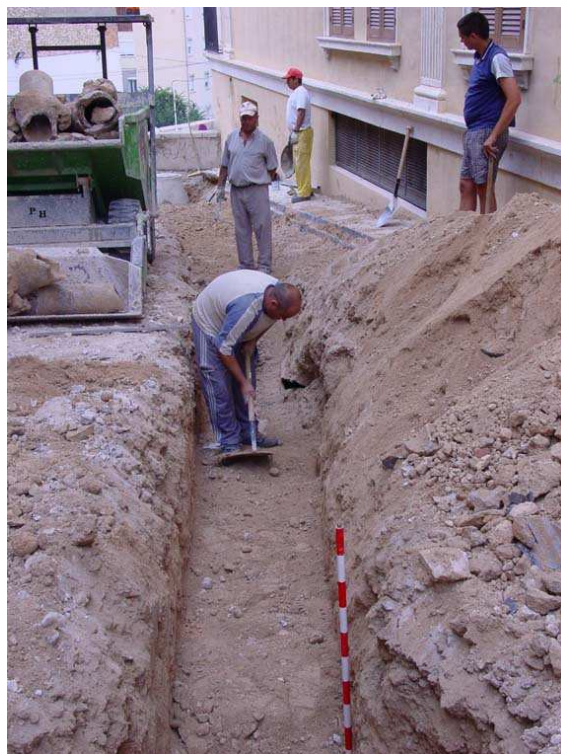
Limpieza de la zanja en la calle San Bonifacio

La continuación de los trabajos durante los meses de mayo y junio continuaron hacia las calles San Bonifacio, Calvario y solamente se llevó a cabo la conexión con la Travesía del Santísimo Cristo. Se abrió una zanja central de unos 80 cm, así como otra lateral con la realización de las tomas de agua de cada una de las viviendas.

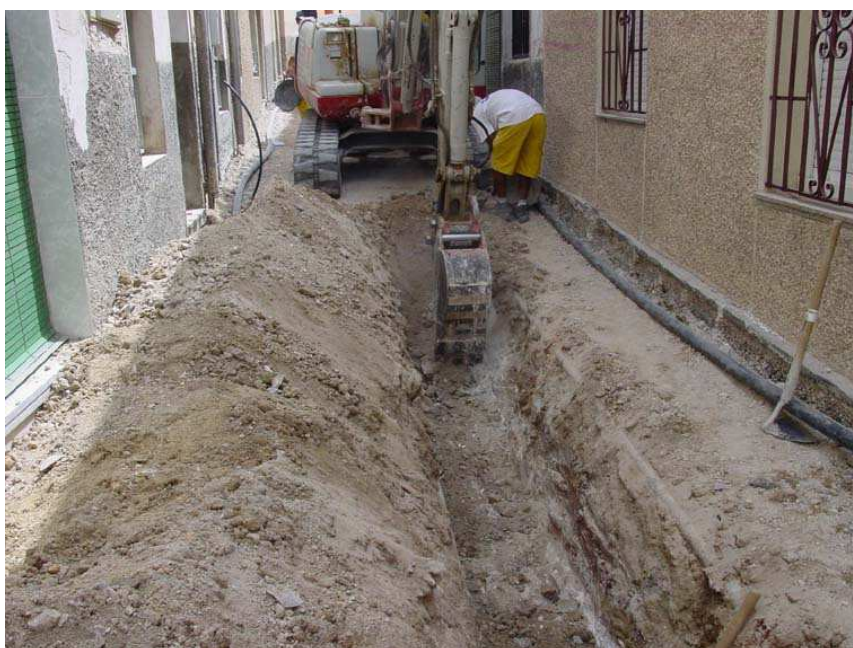
Seguimiento de la calle Independencia

Las zanjas, de aproximadamente 1 m de profundidad, tenían la siguiente estratigrafía en todo el trayecto:

1. Asfaltado de unos 10-15 cm.
2. Zahorra y algo de grava en algunos puntos. 15-20 cm de espesor.
3. Relleno de tierra castaño oscura con alto contenido en limos. Solo aparece en algunos tramos y con muy poca potencia, asociado en todos los casos con las conexiones del alcantarillado. 15 cm. Sin materiales cerámicos asociados.
4. Estrato geológico de yesos y arcillas triásicas.

En todo el trazado no se documentó ninguna evidencia arqueológica.

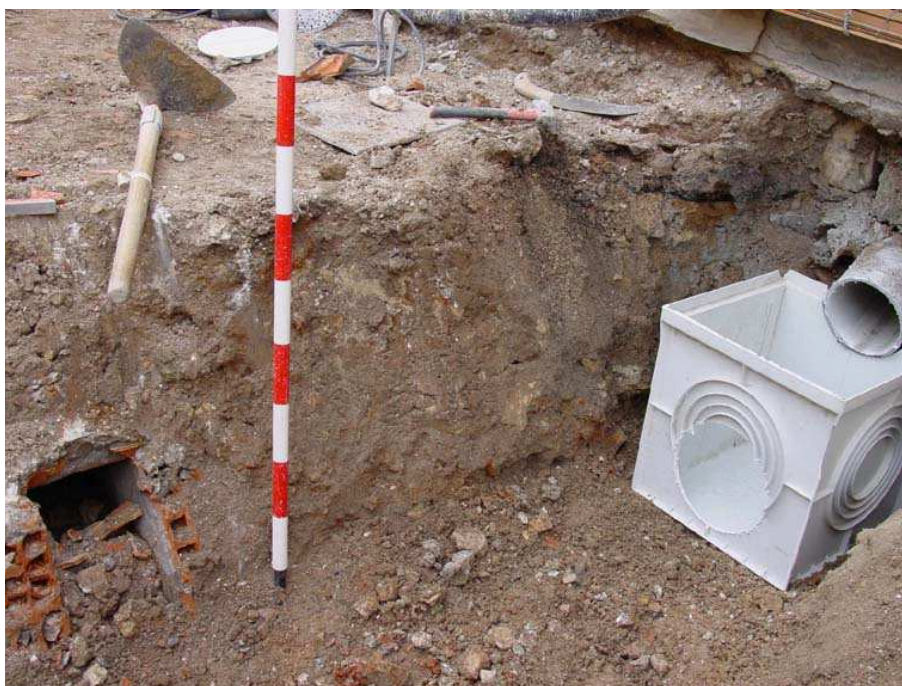
Detalle de la estratigrafía de la calle Cantereries

Trayecto iniciado a finales del mes de agosto. Al igual que en las calles anteriores, se procedió al levantamiento del asfaltado y de las aceras para proceder a la sustitución de las redes de alcantarillado y agua potable. Las tuberías de alcantarillado instaladas en 1972 profundizaban hasta los 80 cm, mientras que las de agua potable lo hacían no más de 40 cm. La estratigrafía de la zona es muy similar a la anterior:

1. Asfalto de unos 10 cm.
2. Zahorra y grava. 15 cm de espesor.
3. Relleno de tierra arcillosa de tono castaño, con algunas concentraciones de escombros con fragmentos de ladrillos, losetas hidráulicas, y algunos fragmentos de botijos y cántaros. Merece la pena recordar que la calle toma su denominación por la presencia en la zona desde época moderna de talleres de cantería o alfarería. No obstante, los fragmentos cerámicos observados correspondían a producciones del siglo XX. No se recogió ningún material al tratarse de rellenos de escombros. 60 cm de potencia media.
4. En muy pocos puntos se llegó a alcanzar el estrato geológico, caracterizado por la presencia de las bandas de yesos y arcillas triásicas. Se profundizó no más de 15 cm.

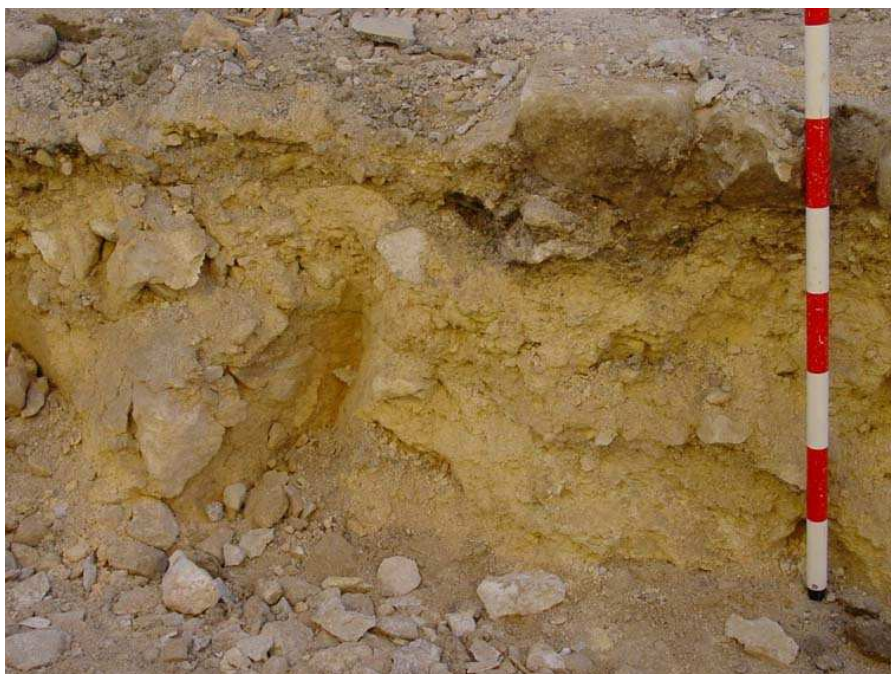
Estratigrafía de la calle San Bonifacio

La estratigrafía documentada en las zanjas practicadas no variaba en nada de la anterior calle. Bajo una capa de asfalto de unos 10 cm, aparece una capa de zahorra y grava de unos 20 cm, variando su espesor según el tramo de la calle, apareciendo ya directamente la base geológica de margas tableadas con calizas amarillentas.

Tampoco se documentaron evidencias arqueológicas.
