**Convento del Carmen (Orihuela)**

*Actuaciones arqueológicas en la provincia de Alicante. 2003*

| <b>Nombre de la intervención:</b> | <b>Convento del Carmen</b> |
| <b>Tipo de intervención:</b> | Excavación de salvamento |

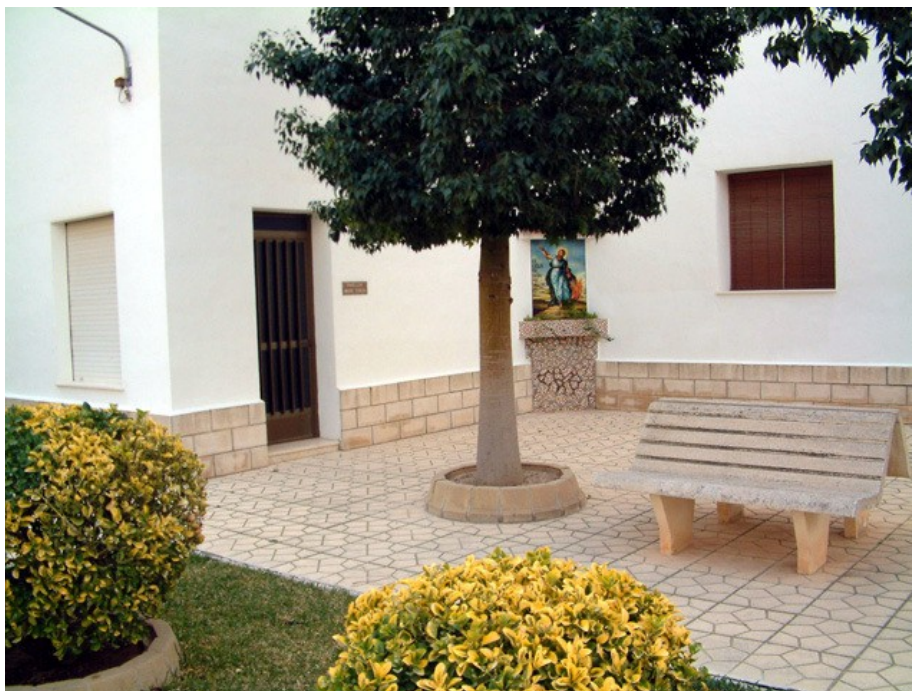
Zona de ubicación del foso del ascensor

obras de remodelación con el fin de acondicionar el convento a las necesidades actuales. Así pues, se solicitó licencia municipal para la construcción del “núcleo de ascensor” por lo que se consideró necesaria una intervención arqueológica, ya que el foso donde se iba a construir el ascensor se ubica en una zona donde presumiblemente se encontraba el primitivo edificio conventual, es decir, la obra de 1658-1686.

La intervención arqueológica consistió en la realización de un sondeo de 260 x 250 x 190 cm de profundidad en la zona donde se ubicaría el ascensor. Para este seguimiento arqueológico se ha utilizado el método Harris.

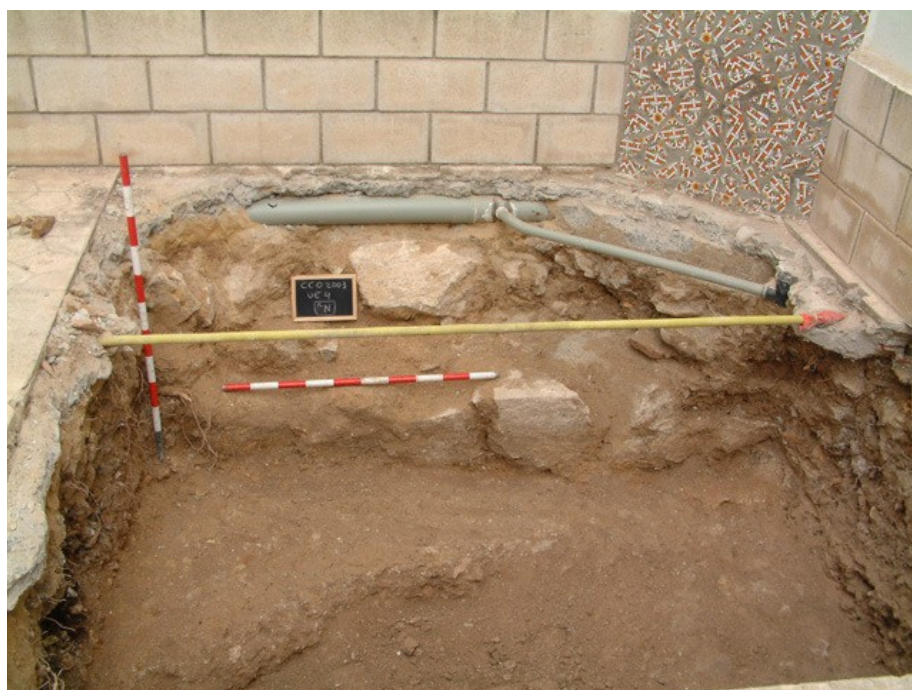
Estructuras pertenecientes al antiguo convento

- Muro de mampostería (UE 4) que podría formar parte de un estancia del antiguo convento carmelita del siglo XVII.
- Pavimento de mortero (UE 5) correlacionado con la UE 4.
- Muro de mortero de cal (UE 7) posiblemente bajomedieval; se encuentra en bastante mal estado de conservación.

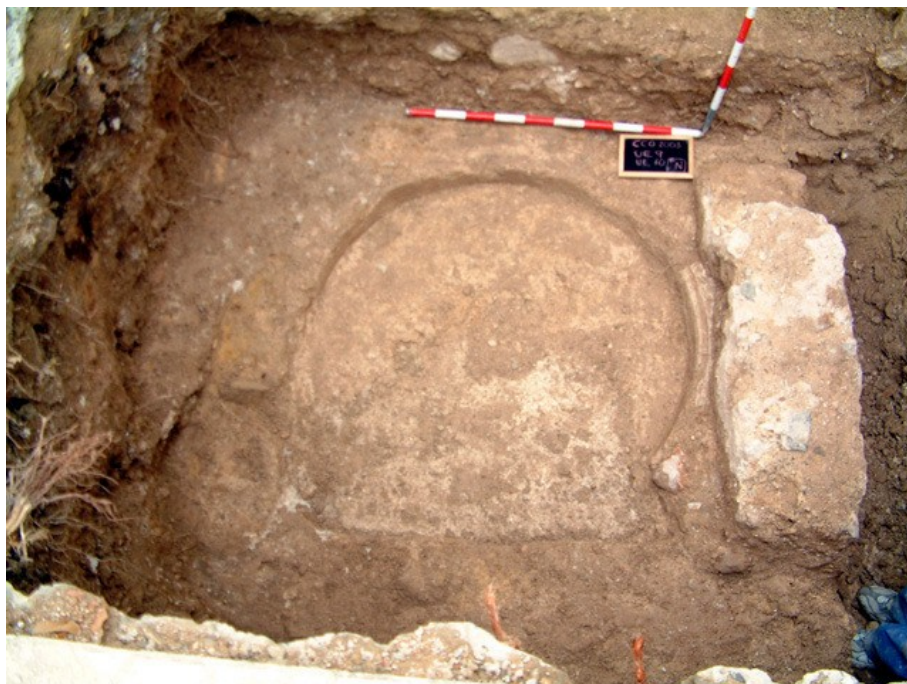
Posibles estructuras bajomedievales

- Estructura circular (UE 9) de época bajomedieval; posiblemente se trate de la cimentación de una basa de columna.
- Pavimento de mortero (UE 10) correlacionado con la UE 9.
- Muro de tapial (UE 11) de época islámica correlacionado con la UE 8; creemos que pudo formar parte de una vivienda islámica.
- Muro de mampostería (UE 14) de época islámica; forma parte de la vivienda islámica, bajo la UE 4.
- Pavimento de mortero correlacionado con la UE 15.

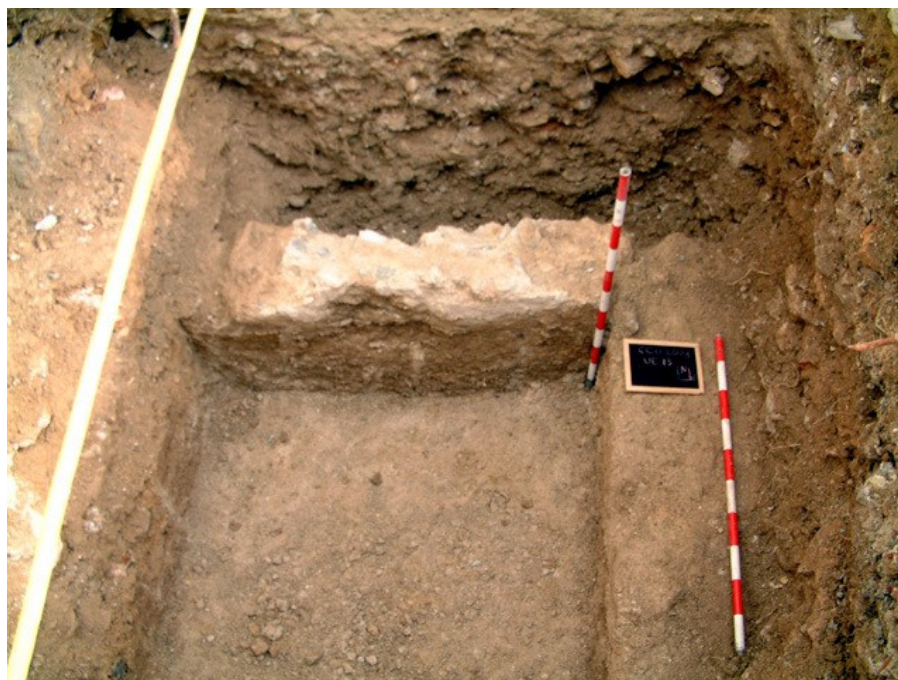
Muros islámicos
