**Finca Angelita (L'Alfàs del Pi)**

*Actuaciones arqueológicas en la provincia de Alicante. 2005*

| <b>Nombre de la intervención:</b> | <b>Finca Angelita</b> |
| <b>Tipo de intervención:</b> | Prospección arqueológica y etnológica |

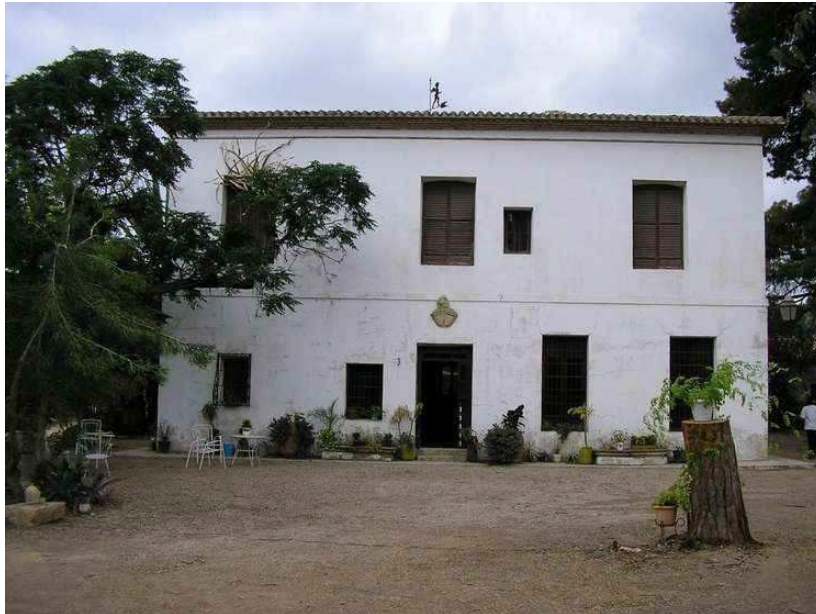
Los hallazgos en cuanto al patrimonio arqueológico han sido negativos, mientras que se localizaron varios restos etnológicos muebles e inmuebles. El elemento más relevante es un edificio residencial de carácter agrícola, la Finca Angelita, situado en la parcela 11, junto a la carretera N-332. Se trata de un conjunto de edificaciones, actualmente en uso por la familia Rojas, entre las que destacan la vivienda principal y una capilla particular de estilo neogótico. La vivienda es de planta rectangular, de dos alturas, con cubierta a doble vertiente y una fachada revestida en blanco donde el único elemento no constructivo es un pequeño escudo de armas familiar situado sobre el dintel de la puerta de entrada. Su construcción se puede datar, a partir de la tipología

constructiva establecida por M. del Rey (1986) y de las indicaciones de sus habitantes, en las últimas décadas del siglo XIX.

Fachada principal de la Finca Angelita

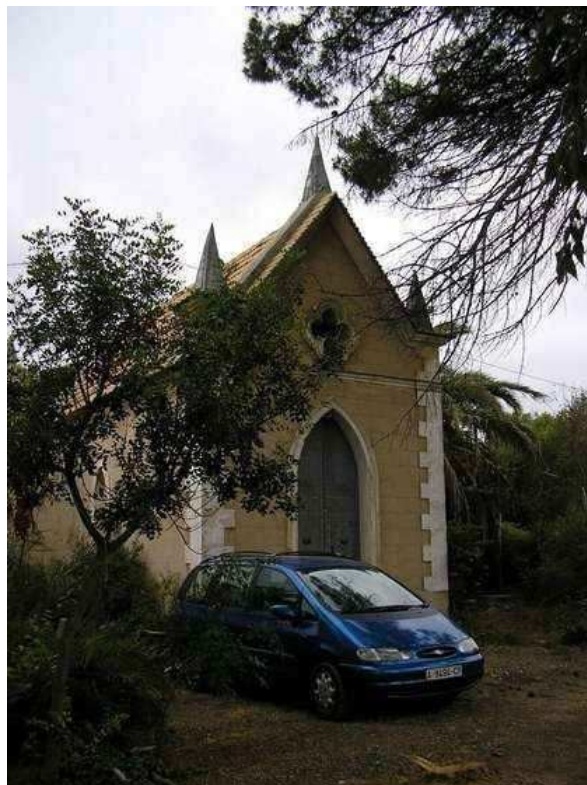
Al este de la casa se sitúa una pequeña capilla de uso privado de estilo neogótico construida, según indica una inscripción en la puerta de entrada, en 1904. La capilla, bajo la advocación de la Virgen del Carmen, conserva los elementos muebles propios de la celebración del culto religioso: imágenes, candelabros, cáliz, etc. Asimismo, en la sacristía se localizan tres cenotafios familiares fechados en 1948, 1939 y 1969.

Capilla

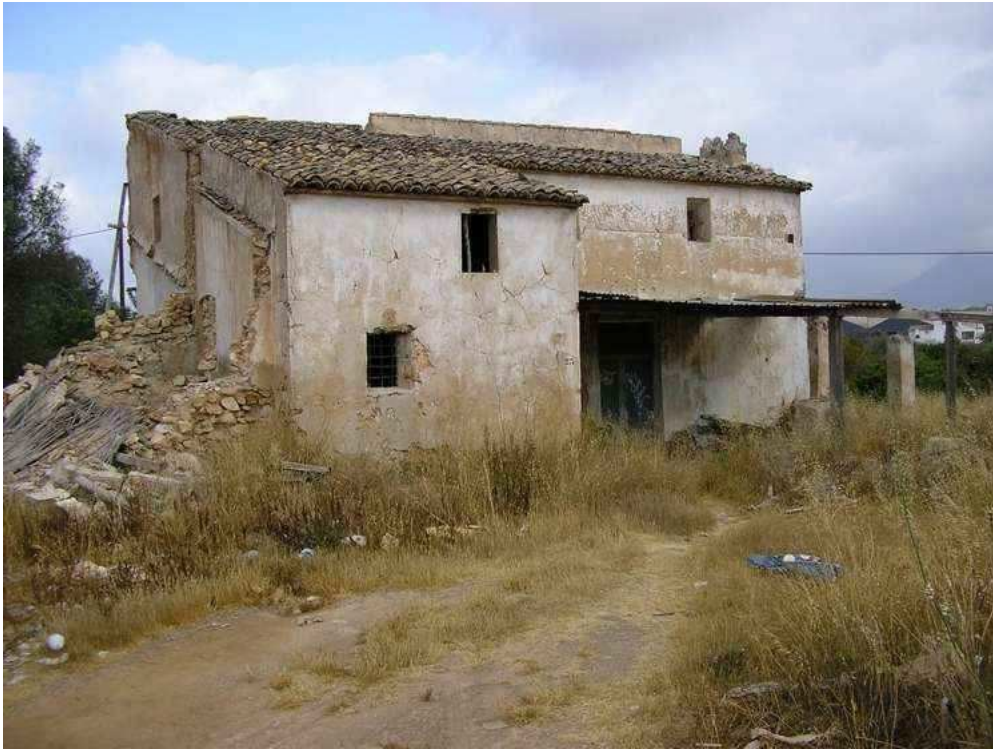
En las parcelas 7 y 14 se localizaron dos casas de labor en ruinas, identificadas a partir del plano topográfico del Instituto Geográfico y Estadístico de 1899, como la casa de la Angelita y la casa de Teresa Orozco. Ambas presentan una tipología constructiva similar y se pueden clasificar como casas rurales de una crujía con espacios diferenciados (Del Rey, 1998). Su construcción se puede datar entre la segunda mitad del siglo XIX y la primera mitad del XX. Son edificaciones de planta rectangular y con dos alturas, un tipo de construcción muy común en el ambiente agrícola valenciano desde el siglo XVIII y que constituye el núcleo del hábitat rural disperso.

Casa de Teresa Orozco

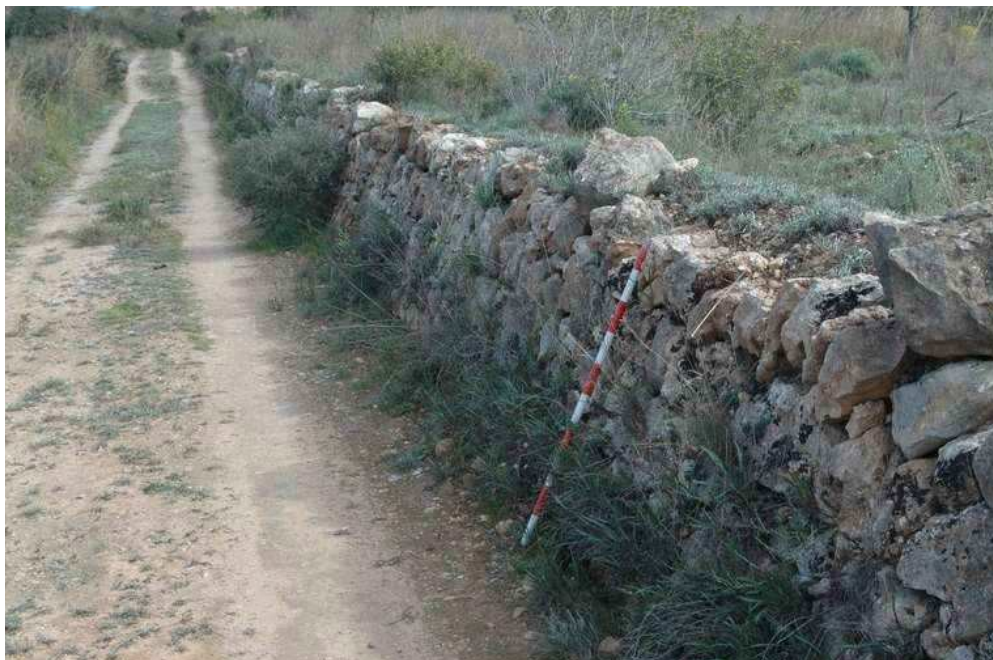
Asimismo, se localizaron 22 márgenes realizados con la técnica tradicional de la piedra en seco. El paisaje original en el que se contextualizan estos márgenes está alterado, ya que los cultivos con los que se relacionan están abandonados. Estos cultivos son los tradicionales de la zona, almendros, olivos, algarrobos y cítricos. La mayoría de márgenes presentan un estado de conservación regular, con parte del trazado derrumbado.

Margen de piedra (parcela 12)
